**SOLICITUD DE APEO DE ARBOLADO (AP-539-2026). PARTE 1.**  
**MOTIVO: CRITERIOS DE GESTIÓN**

**ID:** 1886

**Código:** AP-539-2026

**Ubicación:** Parque de María Luisa (Distrito Sur)

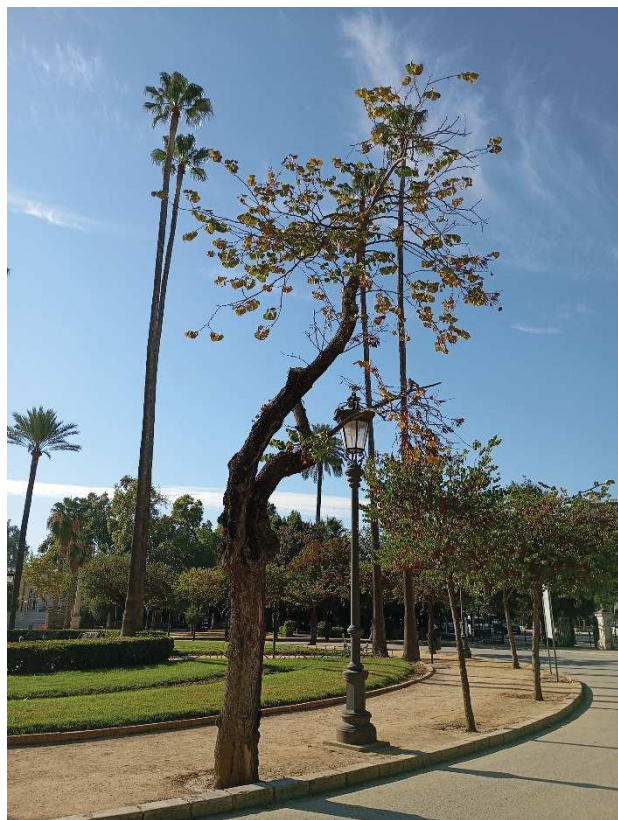
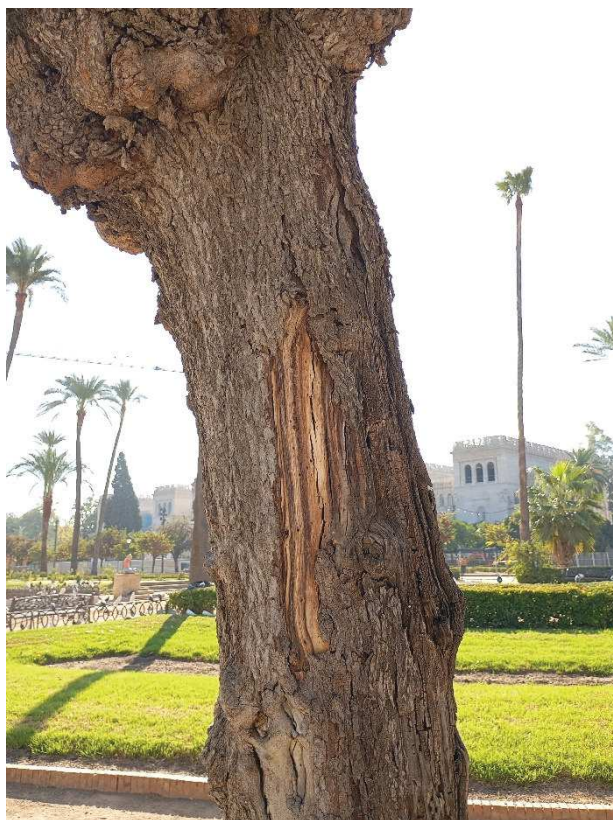
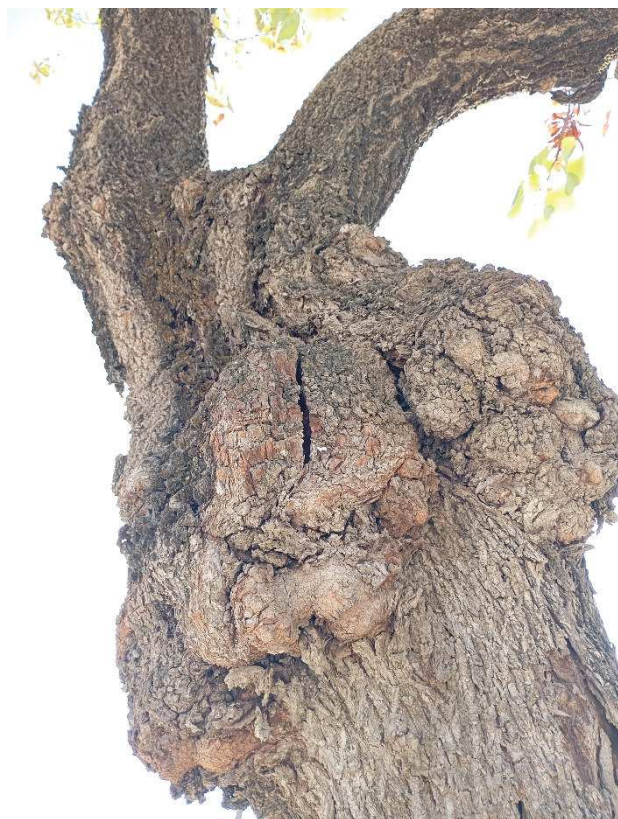
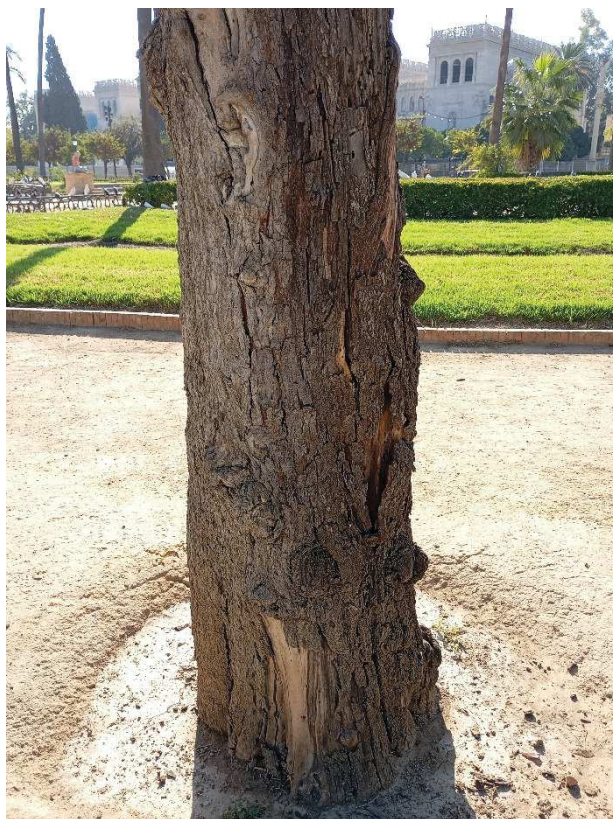
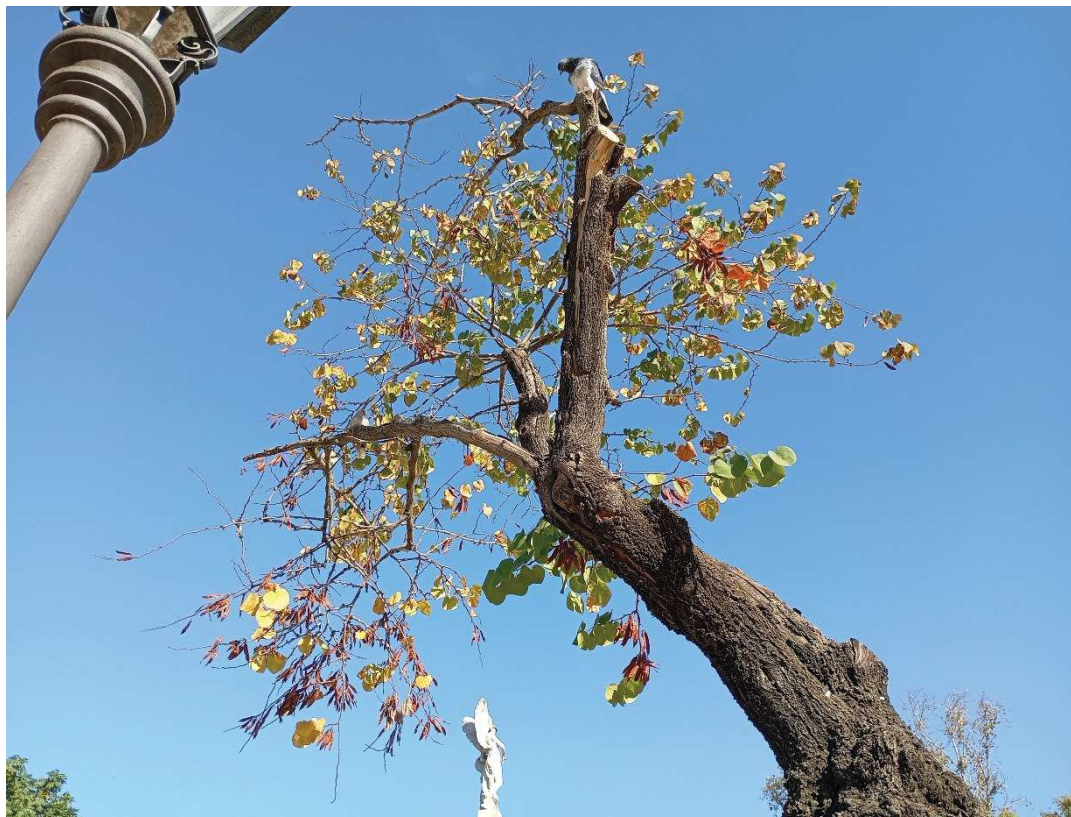
## 12. FOTOGRAFÍAS:

9. **LESIONES GRAVES:** Ejemplar en decaimiento. Se observan zonas de madera seca con fendas longitudinales y cavidades con pudrición a lo largo del tronco. También se destaca un descortezamiento generalizado de la madera y la abundante presencia de abultamientos con agrietamientos en la zona superior del tronco y bajo la zona de inserción de los dos ejes principales que componen su estructura. Presenta una copa de pequeño tamaño en uno de sus dos ejes.

10. **ESTADO GENERAL:** Se trata de un árbol adulto, que presenta una vitalidad baja, con una reducida masa foliar como copa que presenta clorosis en algunas de sus hojas. En la madera seca que se observa a lo largo del tronco se destacan decoloraciones que indican su avanzado estado de degradación. Se considera que el árbol presenta unas expectativas de futuro limitadas y una capacidad reducida para consolidar unos beneficios ecosistémicos significativos, resultando desfavorable el balance entre los costes asociados a su conservación y los beneficios que actualmente aporta.

11. **OBSERVACIONES:** Estas actuaciones se enmarcan en un programa de renovación paulatino con el objetivo de mejorar el estado de conservación del arbolado del Parque María Luisa, por lo que se contempla la reposición del ejemplar por otro de características adecuadas, con el objetivo de restituir las funciones ambientales y paisajísticas de la zona.
