**Expediente: 287/2026**

**SOLICITUD DE APEO DE ARBOLADO (AP-540-2026). PARTE 1.**

**Código:** AP-540-2026

**Ubicación:** Parque de María Luisa (Distrito Sur)

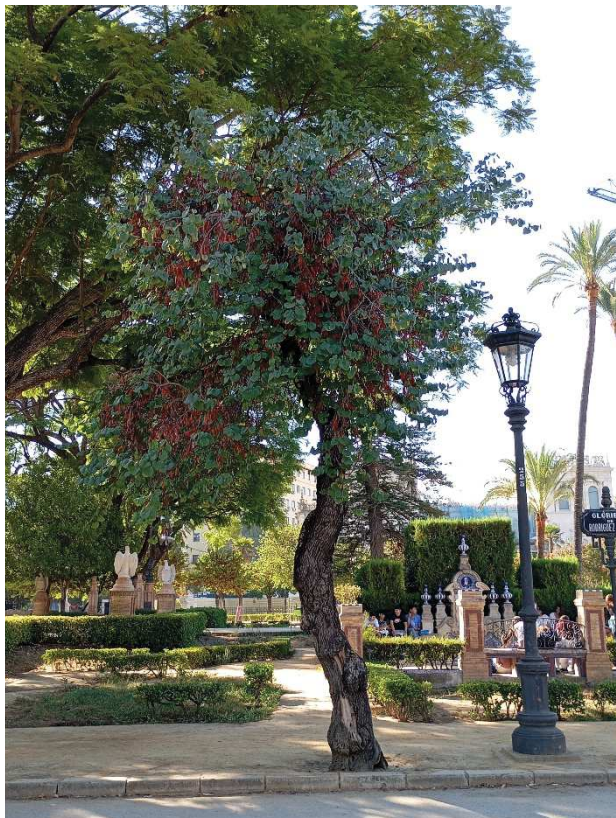
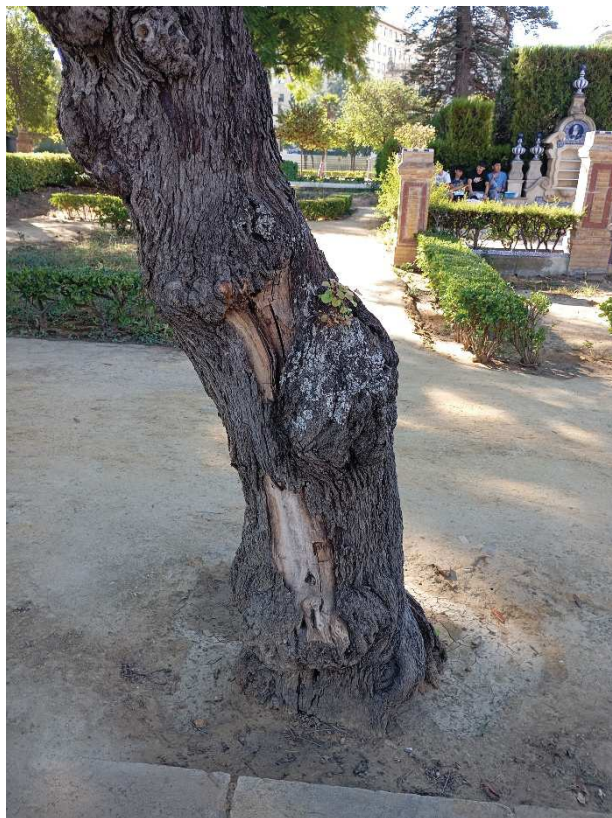
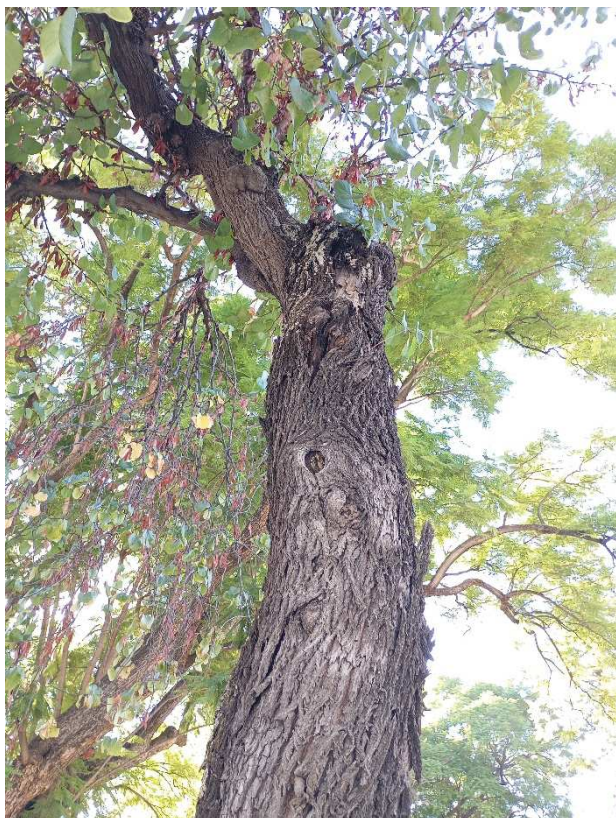
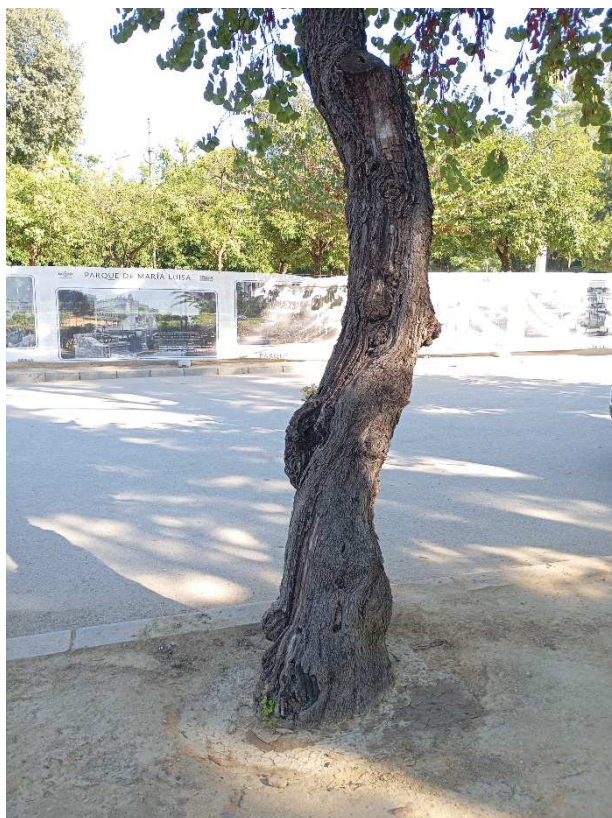
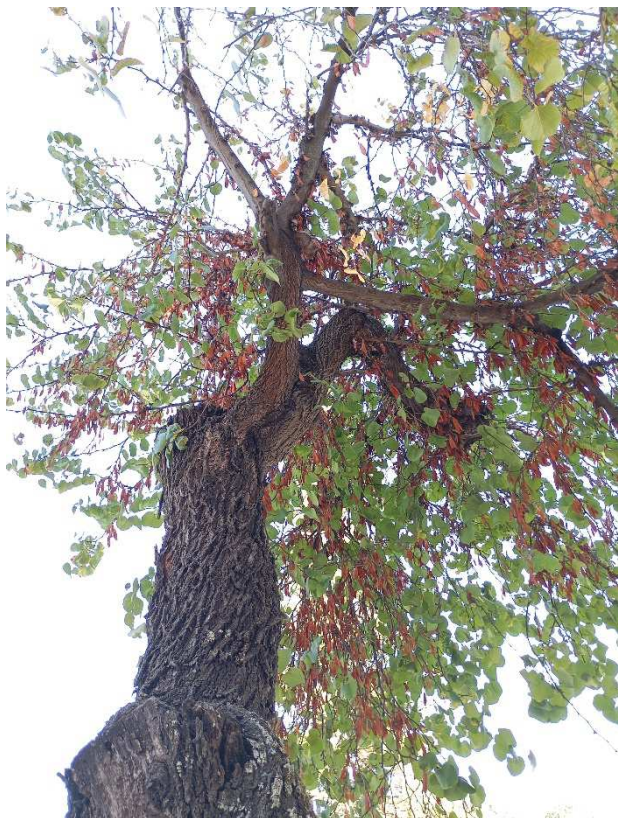
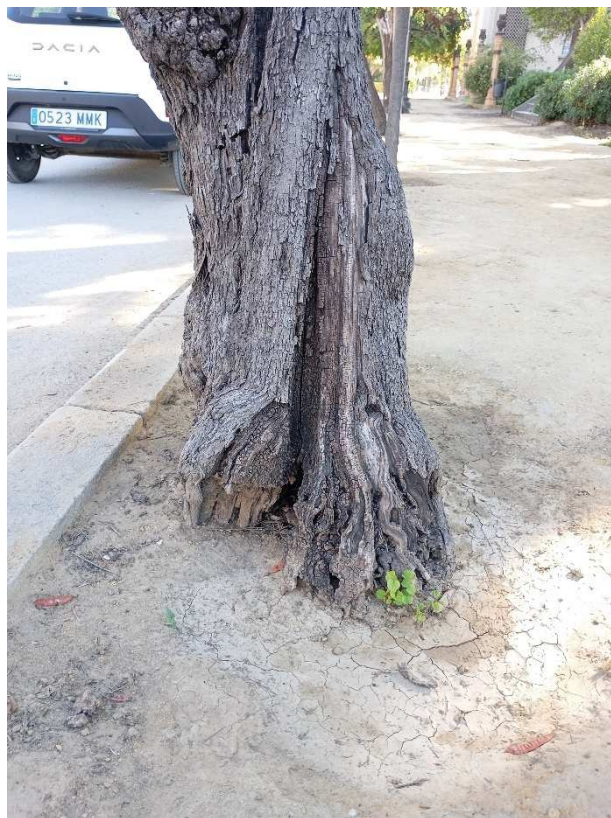
## 12. FOTOGRAFÍAS:

Se trata de un ejemplar adulto que presenta una vitalidad baja, evidenciada por un desarrollo vegetativo limitado y un estancamiento en los crecimientos anuales. Además, se observa una amplia zona de descortezamientos y pudrición a lo largo de todo el tronco. Se destaca la presencia de torsión en las fibras de la madera y heridas de poda, así como una copa reducida, compuesta por dos brotes anastomosados. Los defectos detectados condicionan su capacidad de desarrollo, es por ello que, en este contexto, se estima que el balance coste-beneficio a corto y medio plazo resulta negativo, dado que las características actuales del ejemplar limitan su capacidad para consolidar una estructura adecuada y proporcionar beneficios ecosistémicos consistentes. Es por ello que, se propone su apeo y posterior sustitución por un ejemplar adecuado, garantizando la continuidad de las funciones ambientales y paisajísticas del entorno.

9. **LESIONES GRAVES:** Se trata de un ejemplar adulto cuyo tronco presenta amplias zonas de degradación que se extienden desde el cuello hasta la zona apical. A lo largo de esta franja se aprecia una torsión en las fibras de la madera, acompañada de madera seca y fendas longitudinales, evidenciando un proceso de deterioro estructural. Asimismo, en la zona del cuello radicular se observa una cavidad. En el conjunto de las lesiones descritas se aprecia una capacidad de respuesta limitada, sin desarrollo significativo de madera de callo en las heridas.

10. **ESTADO GENERAL:** La copa actual está constituida por dos rebrotes anastomosados en su base, originados bajo una antigua herida de poda correspondiente, probablemente, a la estructura de copa anterior. Ambos brotes presentan un crecimiento limitado, evidenciando un reducido desarrollo vegetativo y un proceso de decaimiento fisiológico. Se considera que la evolución del ejemplar es negativa y que los servicios ecosistémicos que presta son bajos.

11. **OBSERVACIONES:** Estas actuaciones se enmarcan en un programa de renovación paulatino con el objetivo de mejorar el estado de conservación del arbolado del Parque María Luisa, por lo que se contempla la reposición del ejemplar por otro de características adecuadas, con el objetivo de restituir las funciones ambientales y paisajísticas de la zona.
