**Expediente: 287/2026**

**SOLICITUD DE APEO DE ARBOLADO (AP-542-2026). PARTE 1.**  
**MOTIVO: CRITERIOS DE GESTIÓN**

ID: 3308

Ubicación: Parque de María Luisa (Distrito Sur)

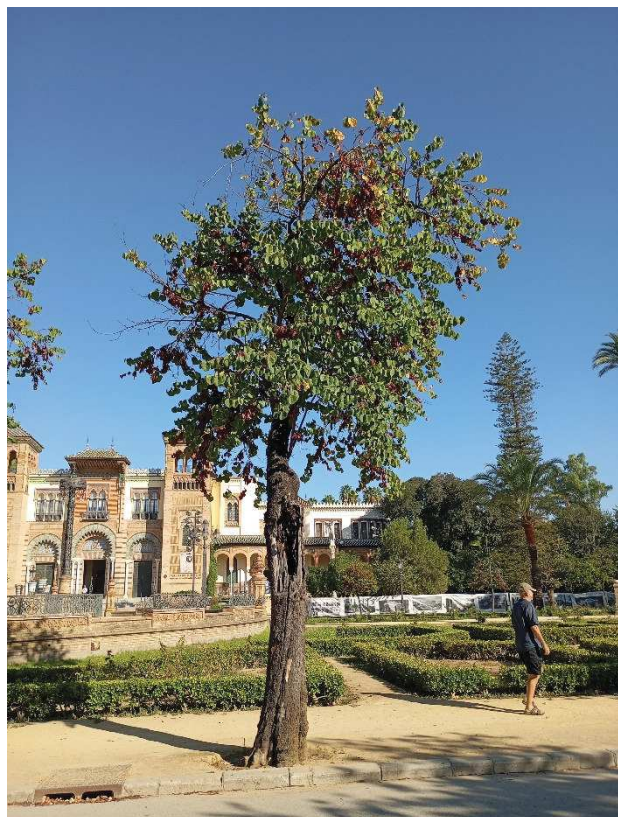
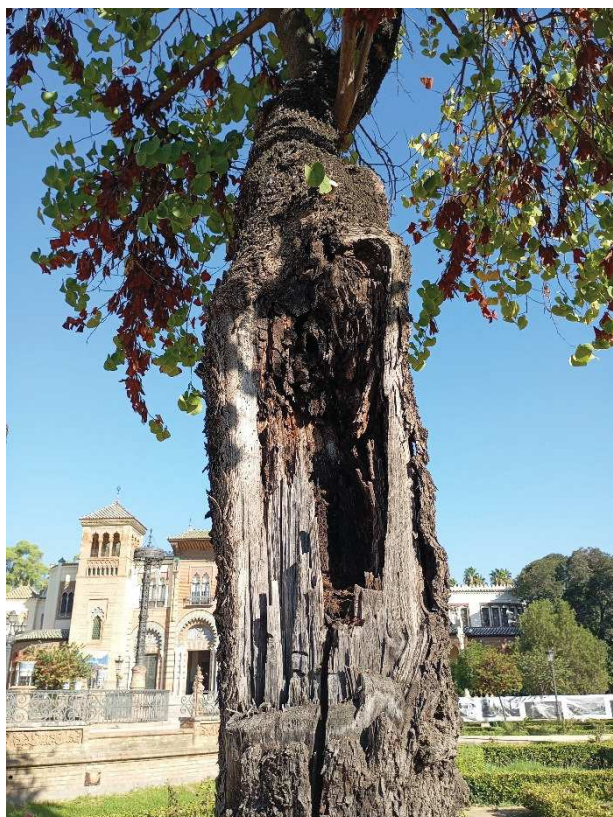
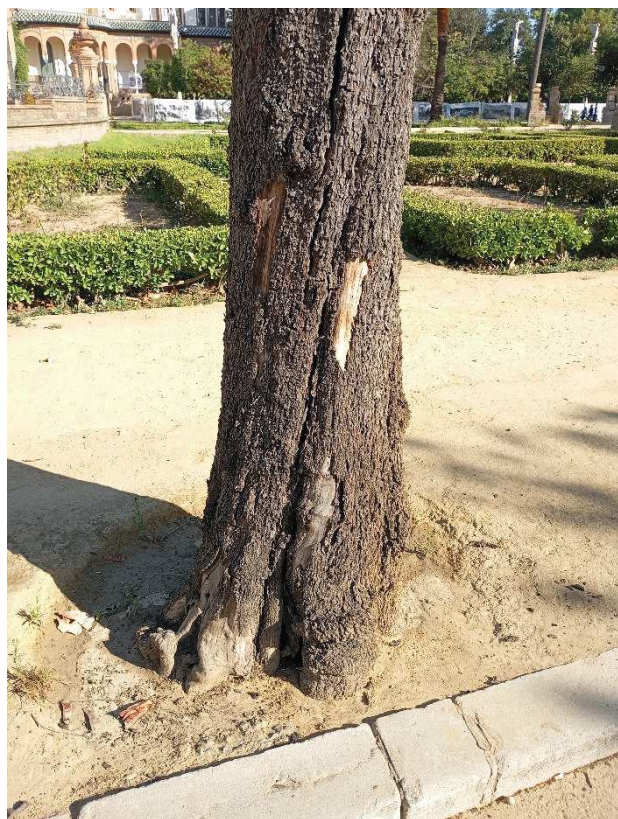
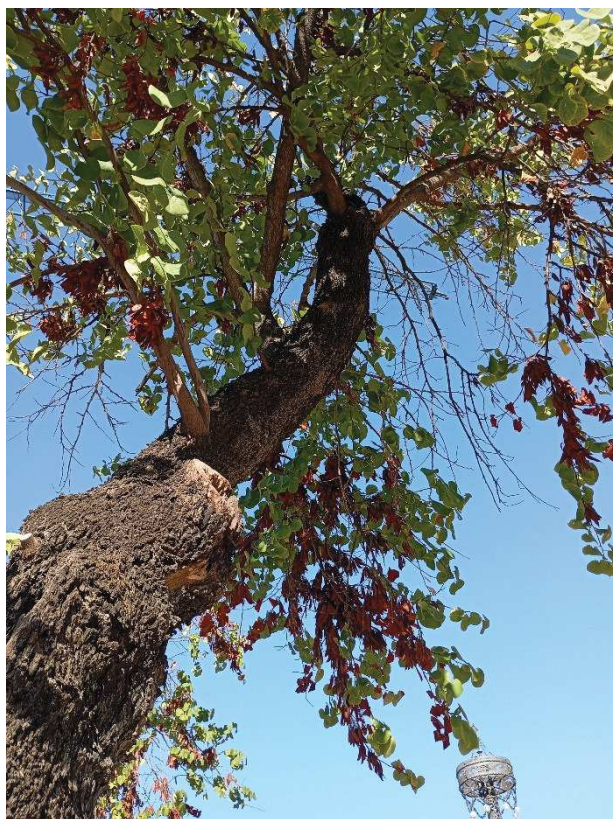
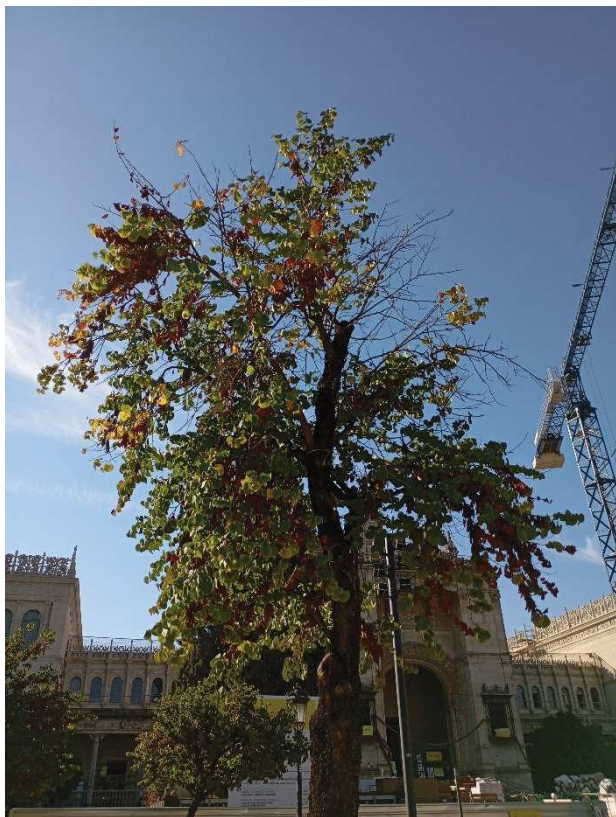
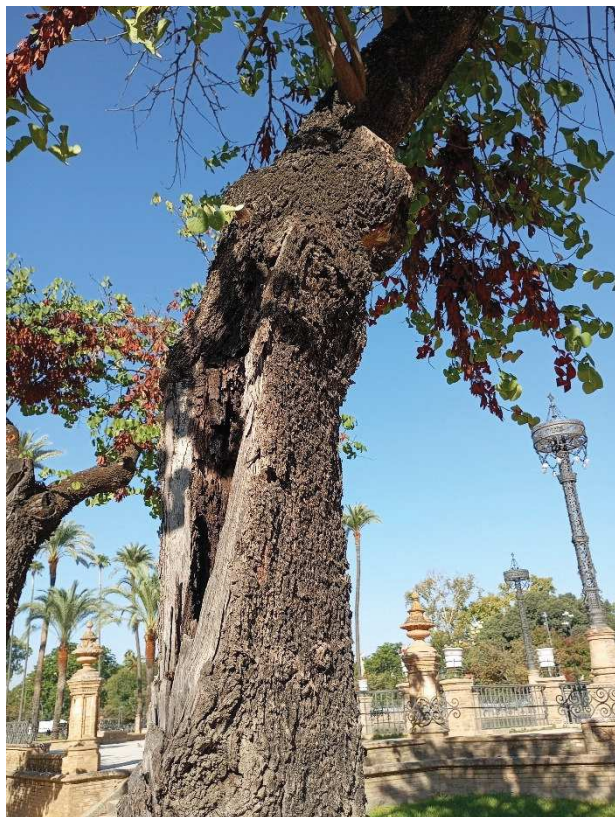
## 12. FOTOGRAFÍAS:

9. **LESIONES GRAVES:** Ejemplar adulto que presenta una herida en la zona apical del tronco, originada por un antiguo desgarró del otro eje que componía la copa. En dicha herida se observa un avanzado estado de degradación, dejando una pared residual reducida que tiene que mantener el peso del eje que compone la copa en la actualidad. Además, de la herida nace una grieta que se extiende longitudinalmente en la zona media y baja del tronco, donde a su vez se observan zonas de madera seca y descortezamientos que alcanzan hasta el cuello radicular.

10. **ESTADO GENERAL:** Se observa una vitalidad media, presentando una copa reducida que se compone de rebrotes epicórmicos recientes que nacen sobre zonas de heridas y pudrición. Se observa la presencia de ramas secas en la copa y un crecimiento contenido de los brotes anuales. Se considera que el ejemplar presenta una capacidad limitada de desarrollo a medio o largo plazo, produciendo un impacto en los beneficios ecosistémicos esperados.

11. **OBSERVACIONES:** Estas actuaciones se enmarcan en un programa de renovación paulatino con el objetivo de mejorar el estado de conservación del arbolado del Parque María Luisa, por lo que se contempla la reposición del ejemplar por otro de características adecuadas, con el objetivo de restituir las funciones ambientales y paisajísticas de la zona.
