**Expediente: 288/2026**

SOLILCITUD DE APEO DE ARBOLADO VIARIO (AP-545-2026) PARTE 1ª

SOLICITUD DE APEO DE ARBOLADO VIARIO (AP-545-2026) PARTE 2ª  
MOTIVO: RIESGO

## ISA Formulario de Evaluación Básica de Riesgo de Arbolado F2

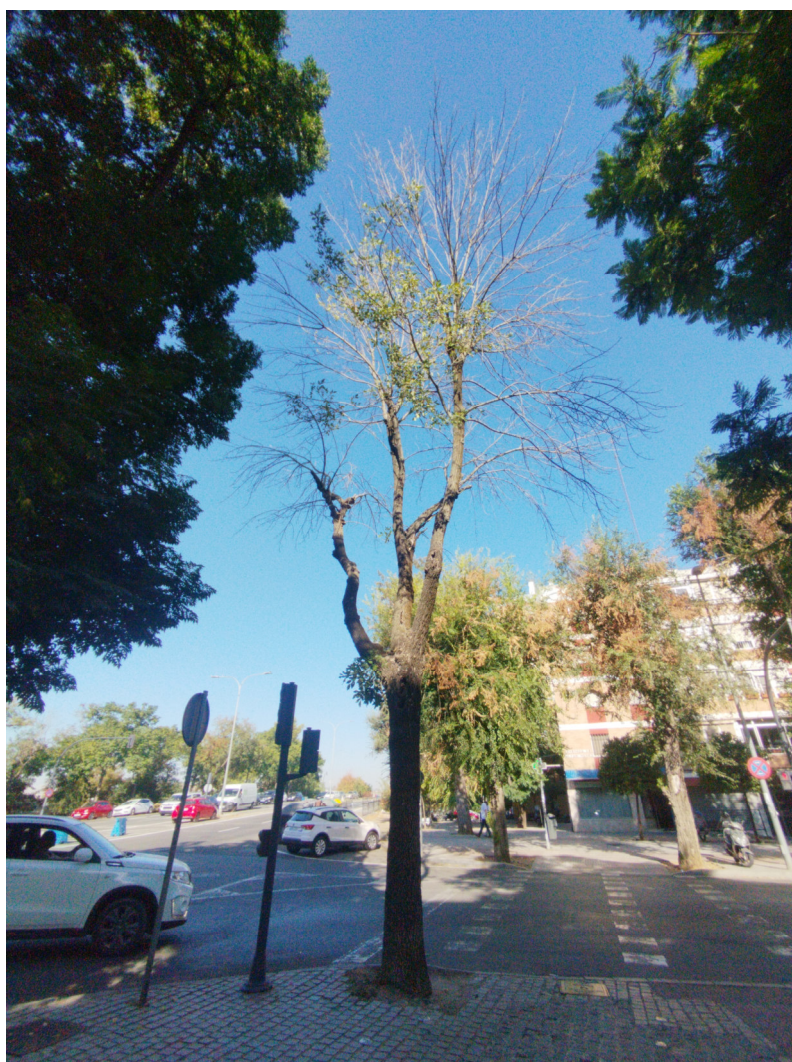
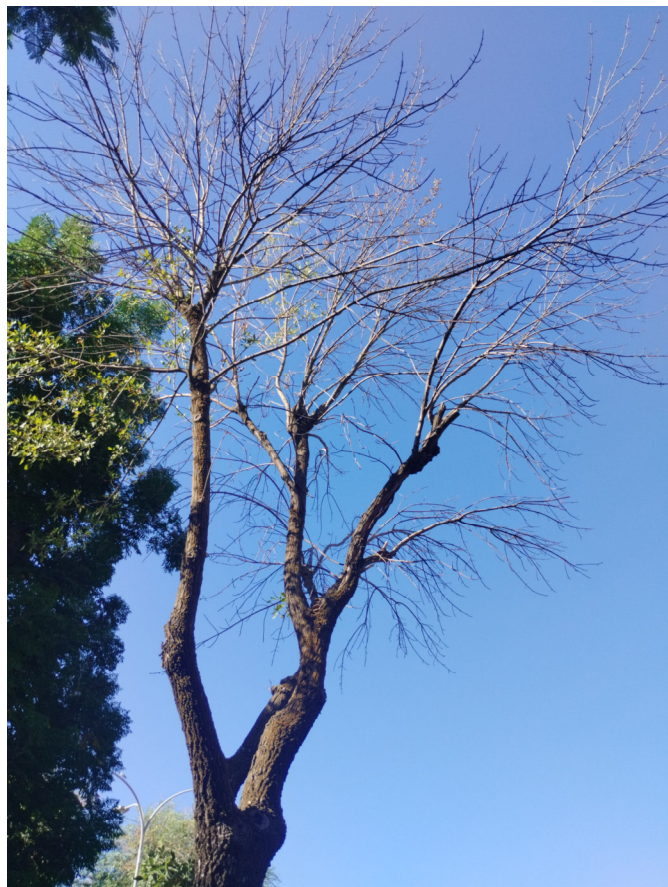
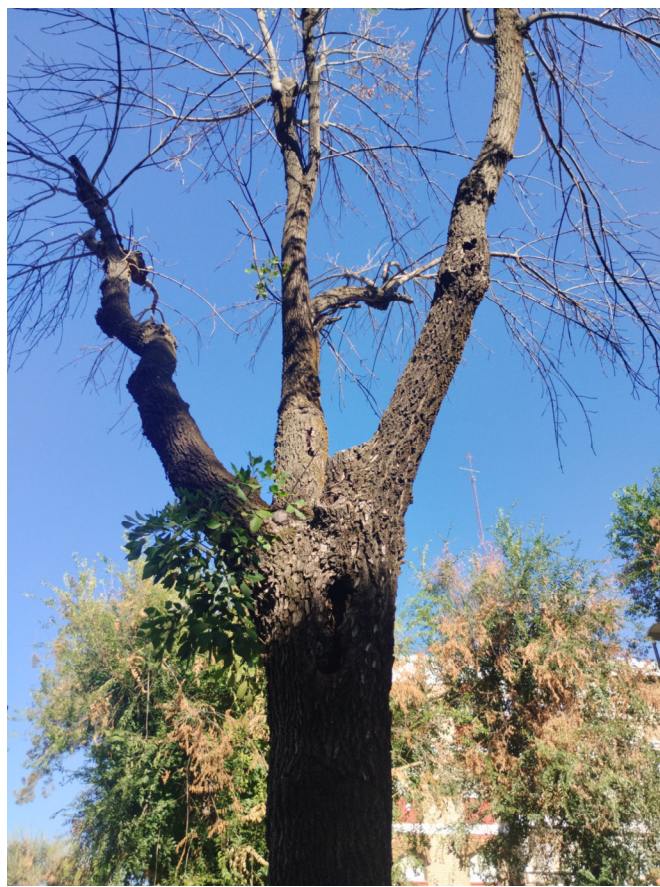
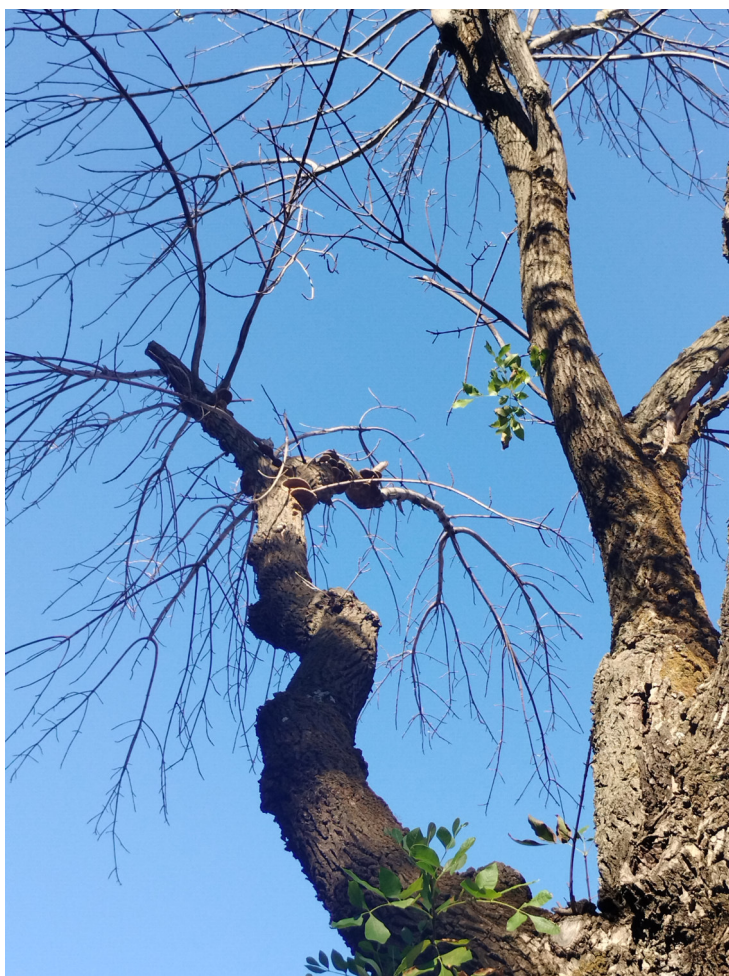
13. FOTOGRAFIAS:

1. FECHA: 17/09/2026
2. SITUACIÓN: Rubén Darío
3. DISTRITO: Triana
4. ESPECIE: *Fraxinus excelsior*
5. ID: 87
6. P.C. (cm.): 120
7. ALTURA (m): 11
8. ALCORQUE (m): Individual
9. LATITUD DE ACERADO(m):
10. LESIONES GRAVES:
  - Desvitalización avanzada; entrada en regresión.
  - Cavidades con pudrición asociada en eje primario y bajo cruz principal.
  - Cuerpos fructíferos compatibles con actividad de *Inonotus* sp.

Ejemplar excesivamente terciado que presenta avanzado estado de degradación en toda su estructura. Avance notable de la desvitalización con probable entrada en regresión; sin capacidad de generar una copa eficiente a nivel fisiológico y ecosistémico. Ejes completos secos y ramas en copa con descortezamientos. Cavity con pudrición asociada en eje primario y bajo cruz principal, probable degradación interna asociada generalizada. Multitud de cuerpos fructíferos en copa compatibles con actividad de *Inonotus* sp. El ejemplar se encuentra en zona de paso de peatones. Las características descritas suponen un nivel de riesgo elevado no asumible.

95% de la estructura de copa se encuentra definitivamente seca, sin respuesta ni posibilidad de regeneración  
Cavidades y fisuras en ejes completamente secos afectando a la sección perímetro

Cavidad situada bajo cruz primaria con pudrición asociada y pérdida de sección resistente, sin aparente capacidad de respuesta

Se propone la sustitución del ejemplar en próximas campañas de plantación.

1. **Tala** Riesgo residual: Sin riesgo
