**Expediente: 1/2026**

AP-562-2026  
MJMM

**FICHA DE COMUNICADO DE APEO DE ARBOLADO VIARIO (AP562/26) PARTE 1ª**

## FICHA DE COMUNICADO DE APEO DE ARBOLADO VIARIO (AP562/26) PARTE 2ª

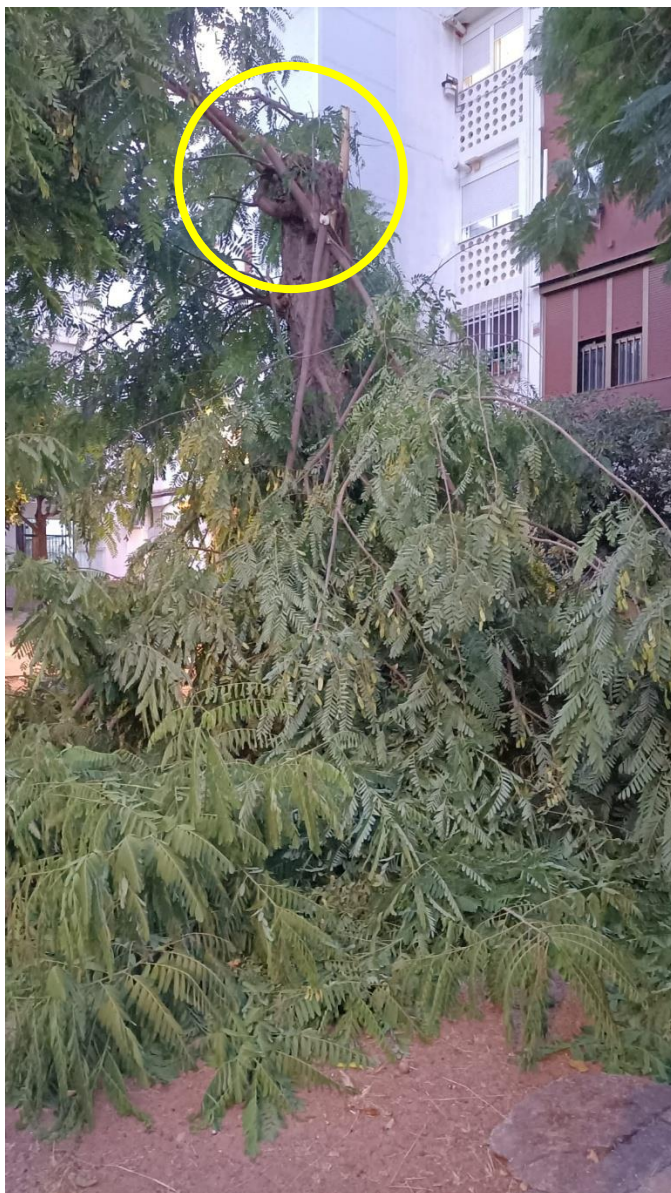
Imagen: TTI 6873

**ESTADO GENERAL:** ejemplar con parte aérea dañada tras una incidencia de eje, quedando un tocón de la rama por el cual comenzaron a brotar numerosos suplentes con uniones débiles. Inclinação 19° estabilizada. Fisuras en el fuste derivadas de la última incidencia.

MOTIVO DEL APEO: inviable tras incidencia

**MOTIVO DEL APEO:** Inviabile tras incidencia. Se ha procedido, sin autorización previa, al apeo de un ejemplar maduro de *Tipuana tipu* con ID 6873, situado en la calle Siracusa, Unidad de Gestión perteneciente al distrito San Pablo-Santa Justa, debido a situación de inviable tras incidencia por colapso de la copa debido a rotura de varios de los suplentes actuales que constituían la parte aérea del ejemplar. Los suplentes, aún en proceso de consolidación presentaban uniones débiles al tocón de eje donde estaban anclados. Posible rotura por dilatación de la madera asociada a estrés hídrico de la madera. Previamente, el ejemplar contaba con una copa mínima, solo formada por aquellos suplentes fallados. Se propone apeo por nulas posibilidades de recuperación de copa.
