**Expediente: 293/2026**

SOLICITUD DE APEO DE ARBOLADO VIARIO (AP-525-2026) PARTE 1ª  
MOTIVO: RIESGO

Código: AP 525  
Ubicación: Plaza de Cuba  
Excmo. Sr.:

SOLICITUD DE APEO DE ARBOLADO VIARIO (AP-525-2026) PARTE 2ª  
MOTIVO: RIESGO

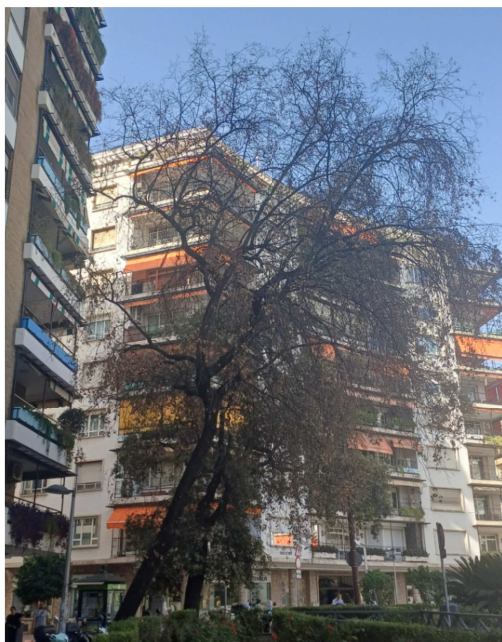
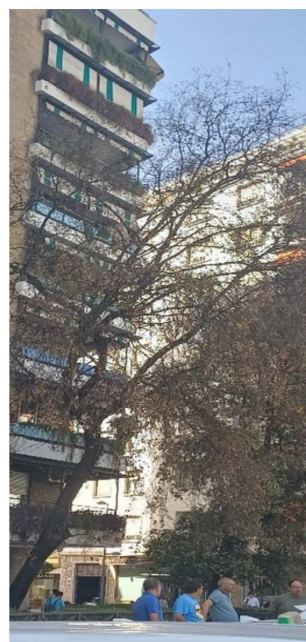
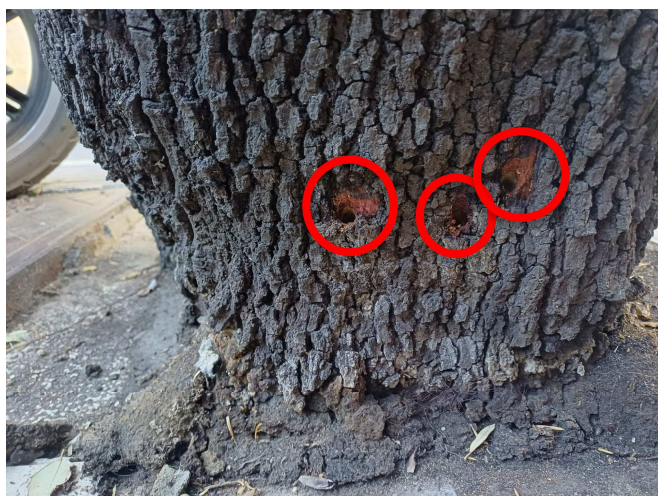
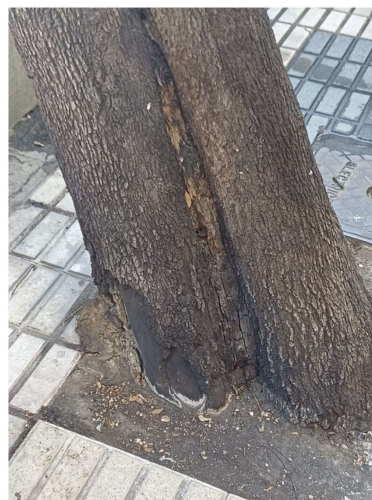
13. FOTOGRAFÍAS:

Ejemplar objeto de vandalismo, en 2025 se detecta una significativa transparencia en copa y se identifican siete perforaciones de aproximadamente 0,5 cm de diámetro sobre madera de compresión de la parte baja del fuste, con introducción de producto químico, previsiblemente herbicida, en estas y en el interior del alcorque. La pérdida de vitalidad continuó hasta el secado completo del ejemplar, confirmado el 07/09/2026.

100 % de la copa seca, muerte del cambium vascular y degradación del sistema radicular. En la base existe un chancro con pérdida de sección perimetral; como sostén permanece un contrafuerte en tracción que abarca aproximadamente el 40 % del perímetro. Se mantiene una inclinación del fuste de 26,1°. Estos defectos eliminan la capacidad de recuperación, reducen la sección resistente y aumentan la probabilidad de vuelco.

1. FECHA: 21/09/2026
2. SITUACIÓN: Plaza de Cuba
3. DISTRITO: Los Remedios
4. ESPECIE: Quercus ilex
5. ID: 2
6. P.C. (cm.): 133
7. ALTURA (m): 13
8. ALCORQUE (m): Individual
9. LATITUD DE ACERADO (m): Alineación en acerado.
10. LESIONES GRAVES:
  - Árbol seco, con el 100 % de la copa seca y muerte del cambium vascular.
  - Degradación del sistema radicular, con aumento de la probabilidad de vuelco.
  - Chancro basal con pérdida de sección perimetral. Como sostén permanece un contrafuerte en tracción que abarca aproximadamente el 40 % del perímetro total.
  - Inclinación del fuste de 26,1°.
  - Daños vandálicos: perforaciones con producto químico, previsiblemente herbicida, en fuste y alcorque.
11. ESTADO GENERAL:

Dada la gravedad e irreversibilidad de los defectos, se considera justificada la propuesta de apeo y posterior sustitución.
