LINEA AÉREA-SUBTERRÁNEA DE TRANSPORTE  
DE ENERGÍA ELÉCTRICA A 220 kV DOBLE  
CIRCUITO SE ALCORES - SE SANTA ELVIRA

**INFORME APEO DE ARBOLES EN  
CALLES DE TORREBLANCA Y  
SEVILLA ESTE**

DIRECCIÓN GENERAL DE MEDIO AMBIENTE Y  
PARQUES Y JARDINES

**SOLICITUD DE APEO DE ARBOLADO VIARIO (AP-ENDESA OCT-18)**

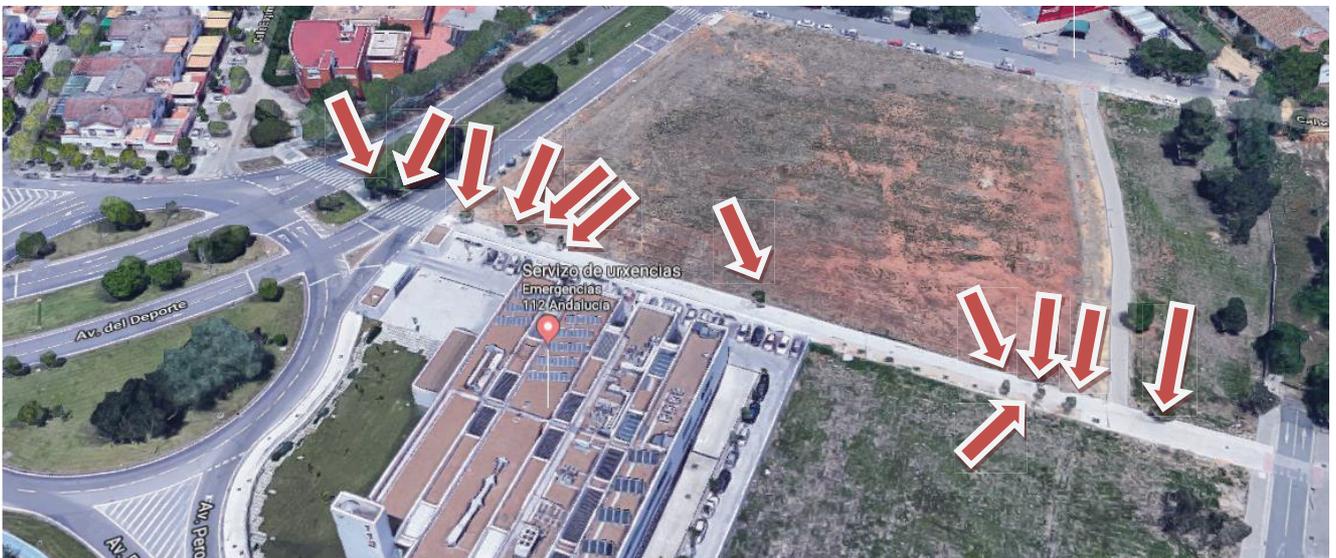
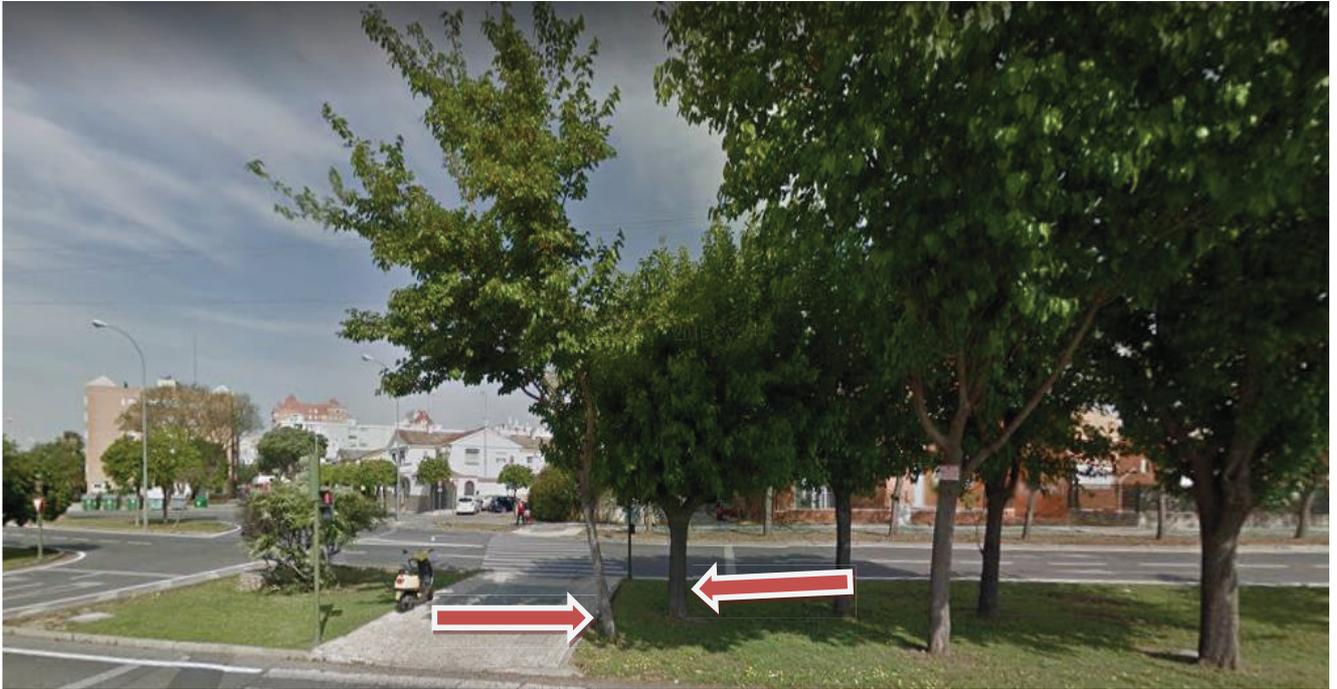
**CONFLUENCIA AVDA. DEL DEPORTE- 112 EMERGENCIAS SEVILLA**

- En calle Torres Alba hay afectados seis árboles, de los cuales tres será necesario su apeo, y el resto en función de lo que determine el Servicio de Parques y Jardines durante el transcurso de la obra.
- En la calle Marinaleda hay un árbol afectado que será necesario su apeo pues está en el centro de la traza.
- En la calle peatonal que discurre por la trasera del edificio del 112, será necesario el apeo de al menos todos los naranjos que quedan del lado del descampado, que es por donde debe ir la línea, pues los servicios existentes no dejan otra opción.
- En la avenida del deporte, en la mediana, junto al paso de peatones se ven afectados dos árboles que será necesario su apeo, por interferir con la traza de la línea.

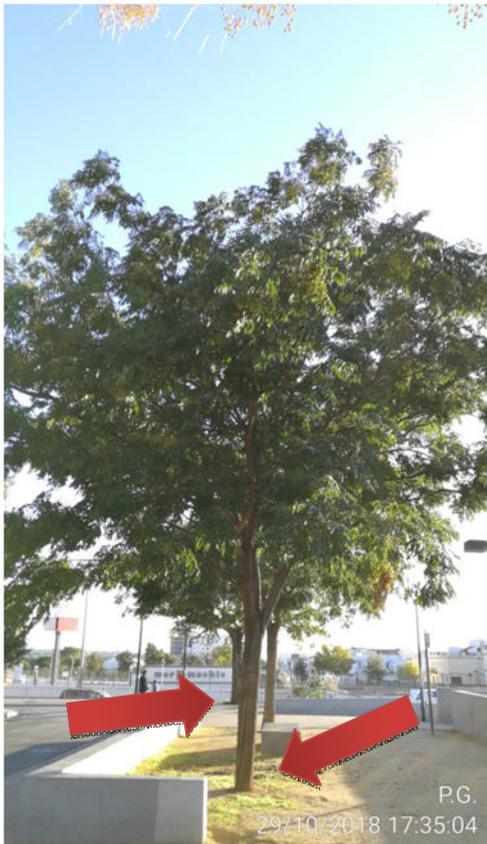
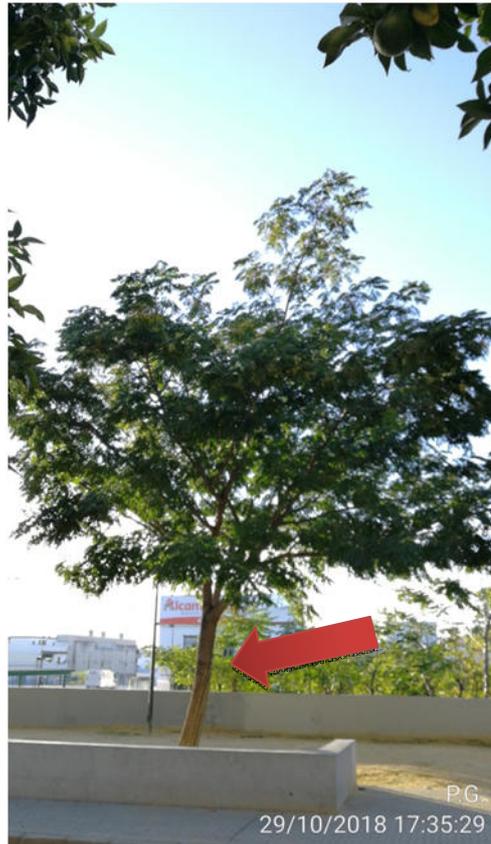
**13. FOTOGRAFÍAS:**

10. **LESIONES GRAVES:**
  - El ejemplar es una *Melia azederach* situada en la zona alberada, de la calle Torres Albas colindante con el Canal de los Presos, en la barriada de Torreblanca.

- Está ubicado, a escasos 90 cms. de la canalización que tiene que ejecutar ENDESA.
11. **ESTADO GENERAL:**
  - El estado fisiológico asociado al vigor es normal.

- Al ejecutarse esta zanja, de 1,80\*1,83 metros de profundidad, se va haber afectado su sistema radicular, por lo que peligrará la estabilidad del ejemplar.

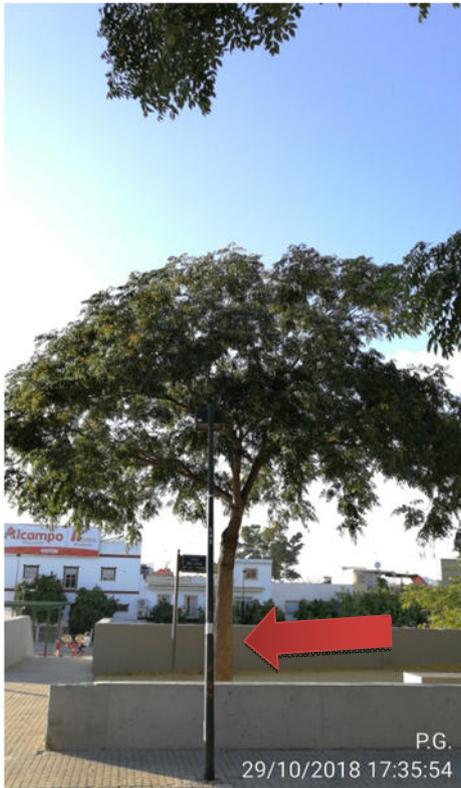
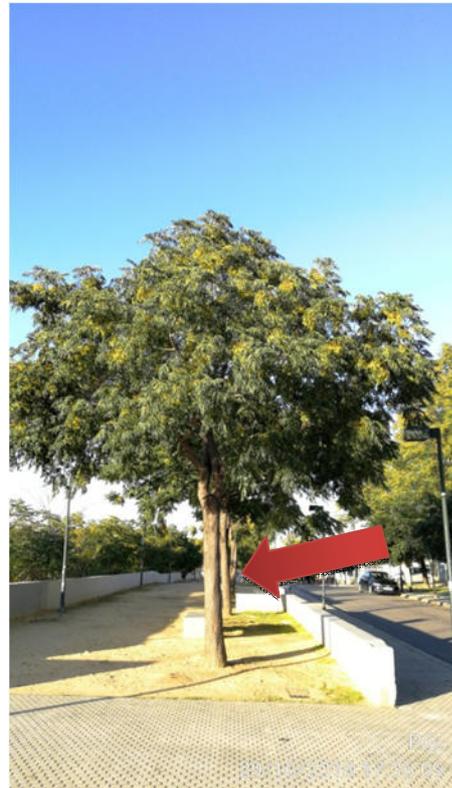
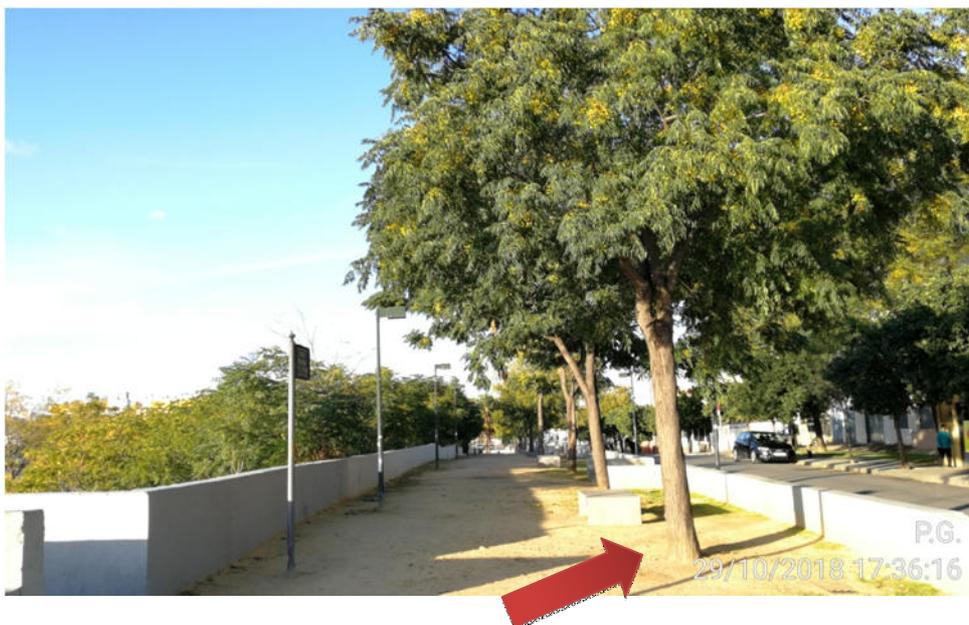
**13. FOTOGRAFÍAS:**

10. **LESIONES GRAVES:**
  - El ejemplar es una *Melia azederach* situada en la zona alberada, de la calle Torres Albas colindante con el Canal de los Presos, en la barriada de Torreblanca.

- Está ubicado, a escasos 90 cms. de la canalización que tiene que ejecutar ENDESA.
11. **ESTADO GENERAL:**
  - El estado fisiológico asociado al vigor es normal.

- Al ejecutarse esta zanja, de 1,80\*1,83 metros de profundidad, se va haber afectado su sistema radicular, por lo que pelagra la estabilidad del ejemplar.

- No existiendo otras medidas correctoras posibles, se recomienda el apeo del mismo.

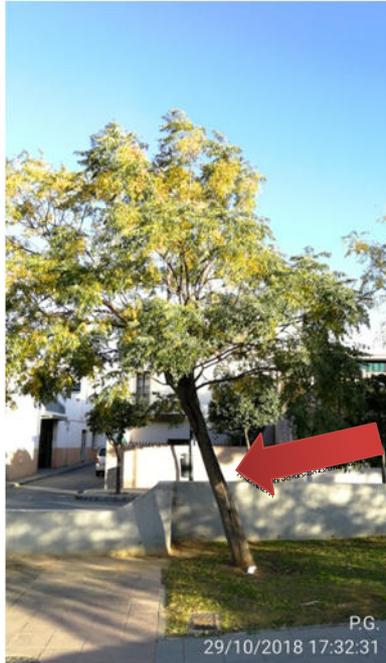
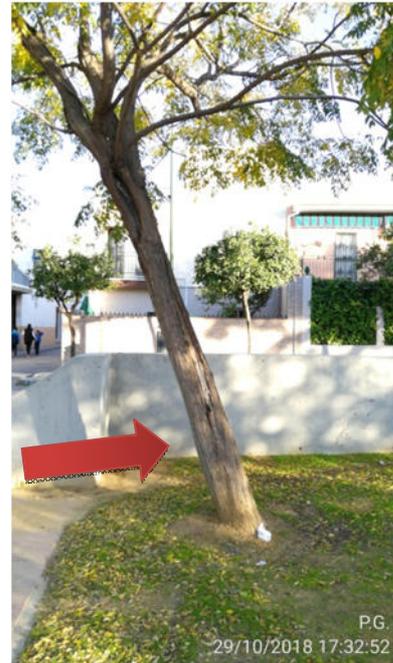
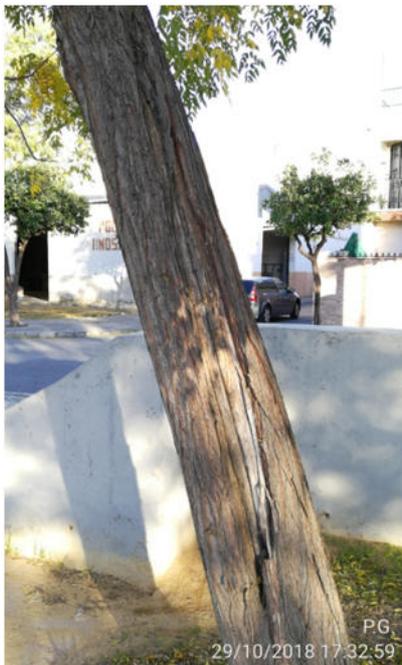
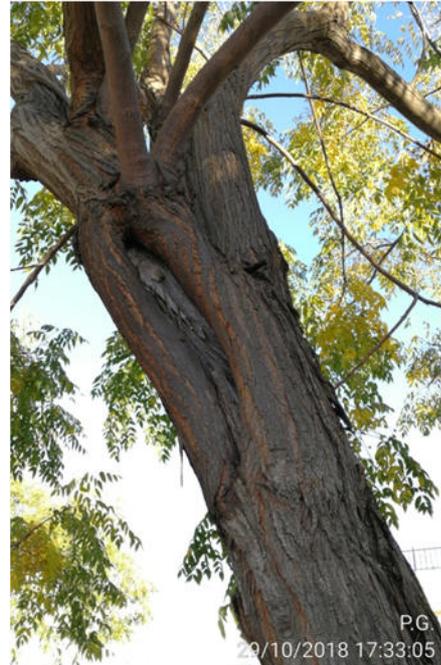
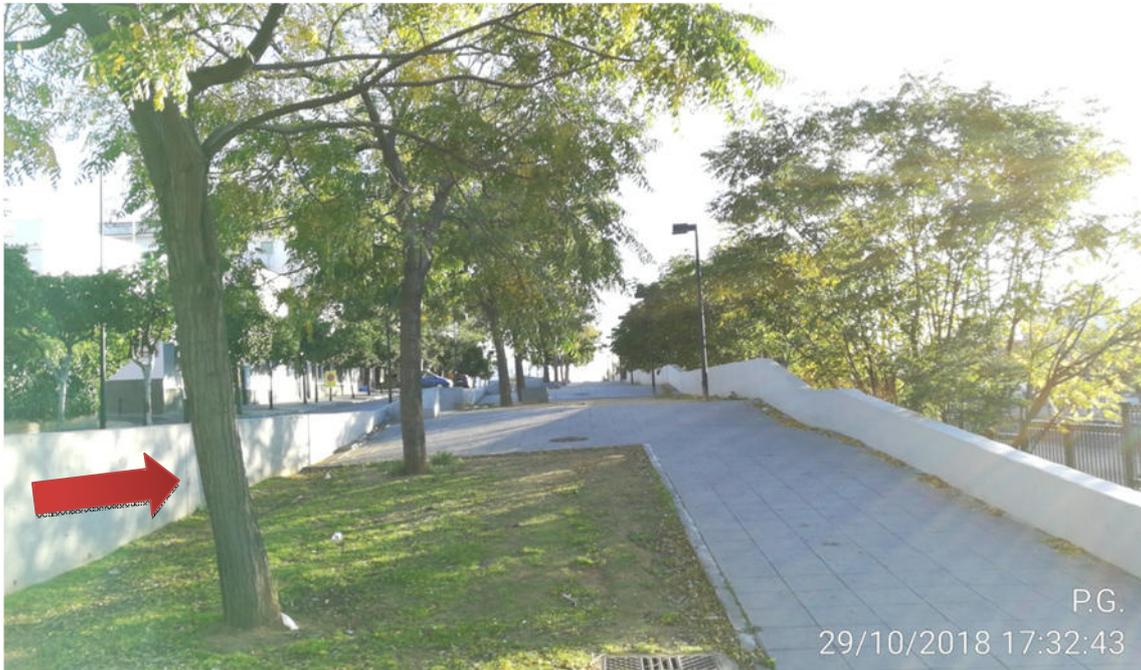
**13. FOTOGRAFÍAS:**

- El ejemplar presenta daños en su corteza, así como desgaje de una rama principal en la cruz del mismo. También tiene una inclinación aproximada de unos 15º.

- Está ubicado, a escasos 90 cms. de la canalización que tiene que ejecutar ENDESA.
11. **ESTADO GENERAL:**
  - El estado fisiológico asociado al vigor es normal.

- Al ejecutarse esta zanja, de 1,80\*1,83 metros de profundidad, se va haber afectado su sistema radicular, por lo que peligran la estabilidad del ejemplar.

- No existiendo otras medidas correctoras posibles, se recomienda el apeo del mismo.

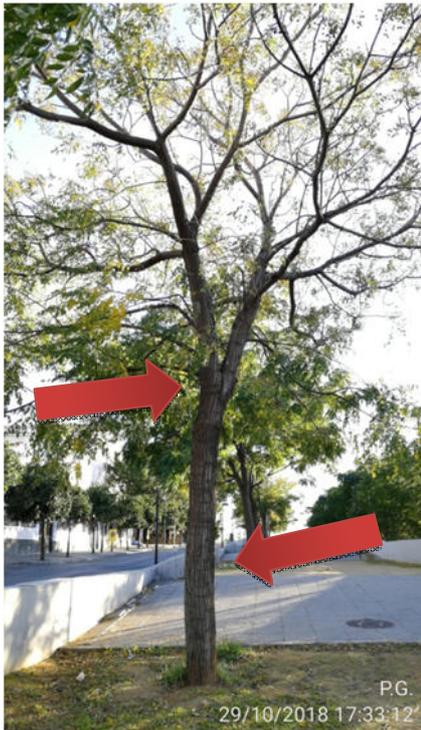
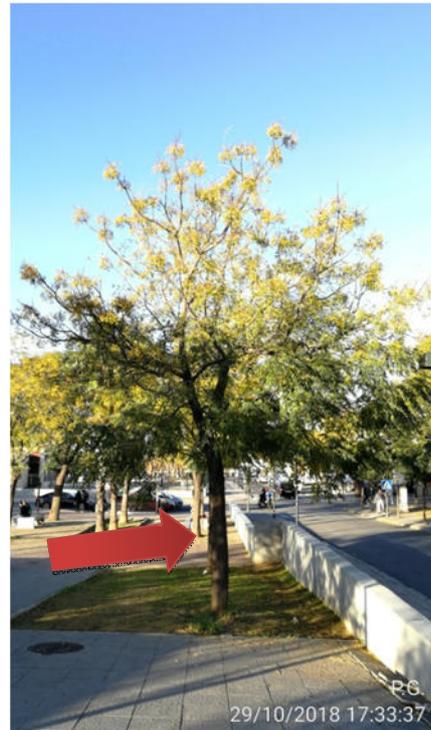
**13. FOTOGRAFÍAS:**

- El ejemplar es una *Melia azederach* situada en la zona alberada, de la calle Torres Albas colindante con el Canal de los Presos, en la barriada de Torreblanca.
- Está ubicado, a escasos 90 cms. de la canalización que tiene que ejecutar ENDESA.

- Se están realizando obras de canalización, para el soterramiento de la línea de Alta, que discurre en la SE Los Alcores y la SE Santa Elvira en el Parque Infanta Elena.
- Al ejecutarse esta zanja, de 1,80\*1,83 metros de profundidad, se va haber afectado su sistema radicular, por lo que pelagra la estabilidad del ejemplar.
- No existiendo otras medidas correctoras posibles, se recomienda el apeo del mismo.

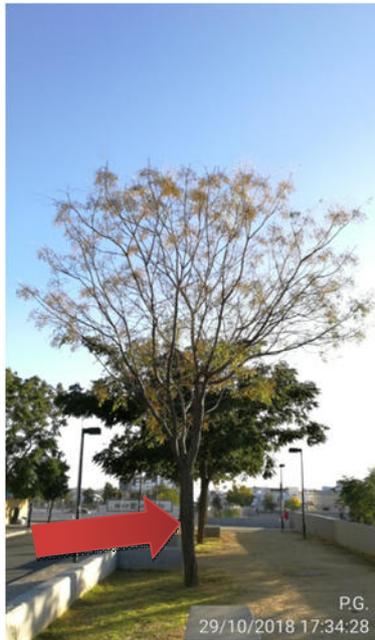
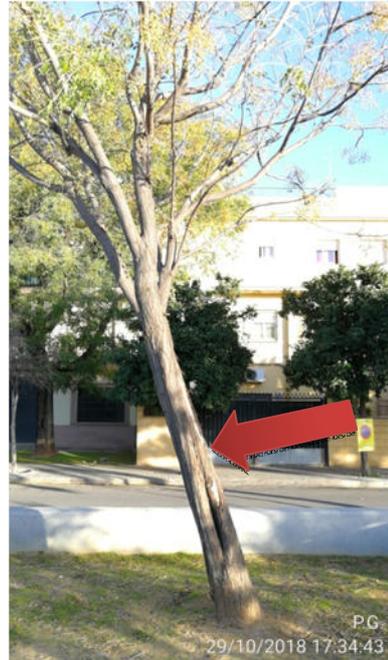
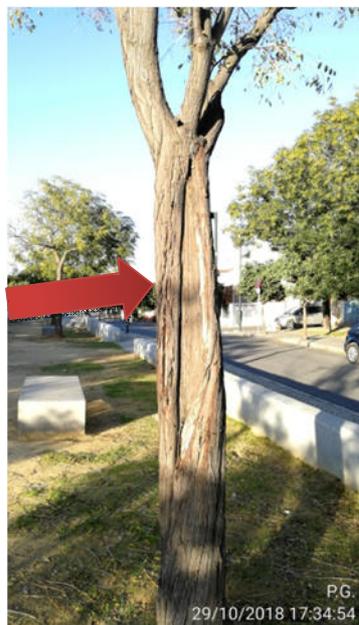
**13. FOTOGRAFÍAS:**

- El ejemplar presenta daños en su corteza, así como una inclinación aproximada de unos 20º.
  - Está ubicado, a escasos 90 cms. de la canalización que tiene que ejecutar ENDESA.

- Al ejecutarse esta zanja, de 1,80\*1,83 metros de profundidad, se va haber afectado su sistema radicular, por lo que pelagra la estabilidad del ejemplar.

- No existiendo otras medidas correctoras posibles, se recomienda el apeo del mismo.

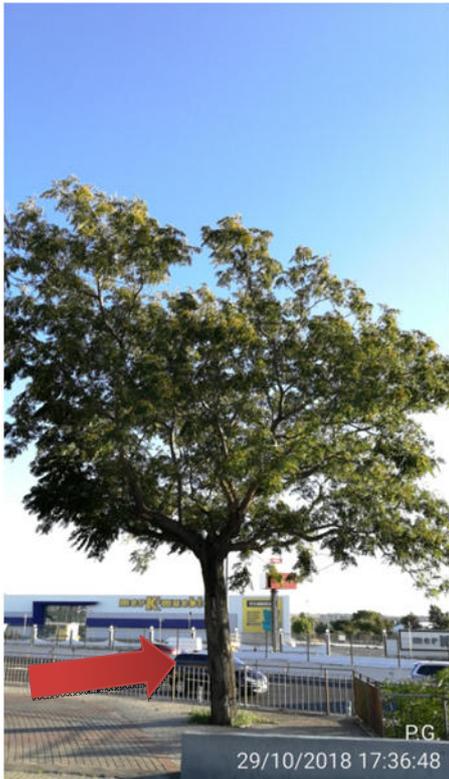
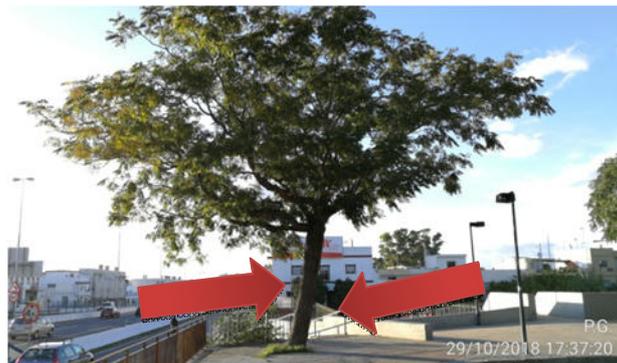
**13. FOTOGRAFÍAS:**

- El ejemplar no presenta ninguna lesión grave que sea necesario señalar, pero está ubicado, a escasos 2 metros de la canalización que tiene que ejecutar ENDESA.

- Al ejecutarse esta zanja, de 1,80\*1,83 metros de profundidad, se va haber afectado su sistema radicular, por lo que peligrará la estabilidad del ejemplar.

- No existiendo otras medidas correctoras posibles, se recomienda el apeo del mismo.

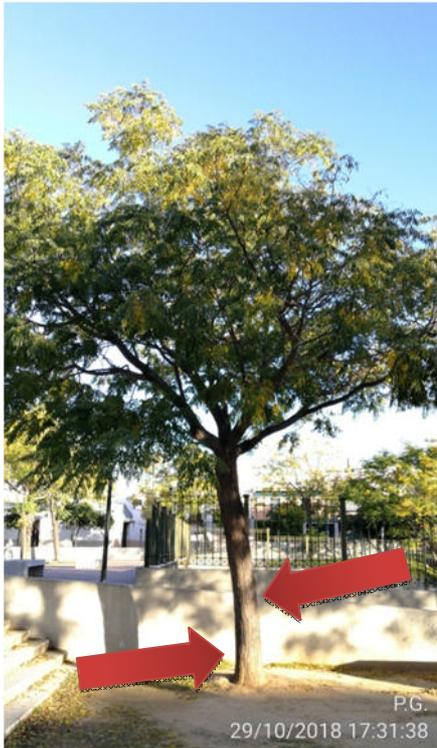
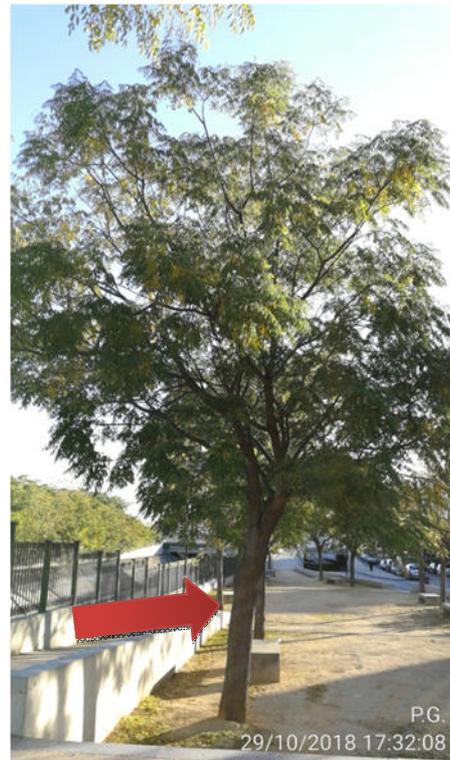
**13. FOTOGRAFÍAS:**

- El ejemplar no presenta ninguna lesión grave que sea necesario señalar, pero está ubicado, a escasos 90 cms. de la canalización que tiene que ejecutar ENDESA.

- Al ejecutarse esta zanja, de 1,80\*1,83 metros de profundidad, se va haber afectado su sistema radicular, por lo que peligrará la estabilidad del ejemplar.

- No existiendo otras medidas correctoras posibles, se recomienda el apeo del mismo.

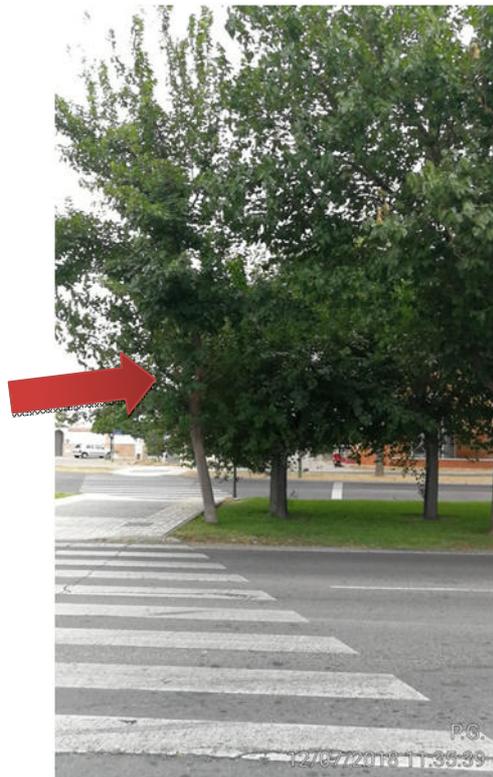
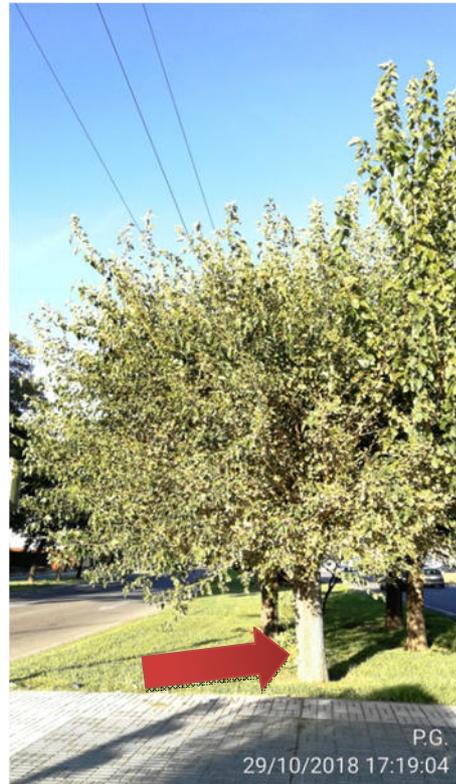
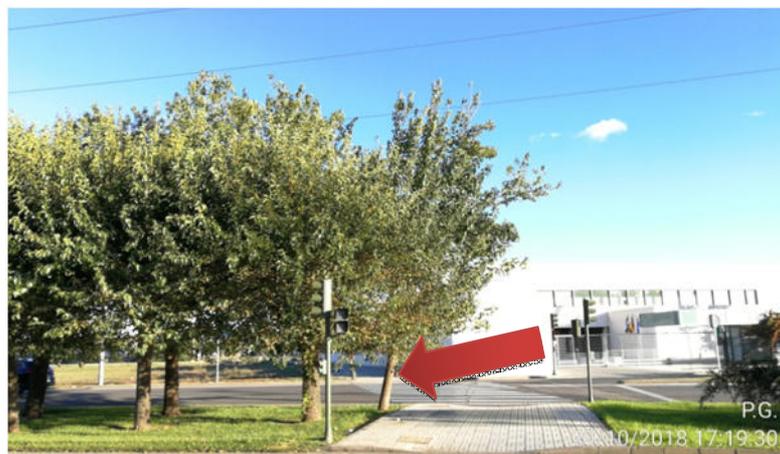
**13. FOTOGRAFÍAS:**

- El ejemplar no presenta ninguna lesión grave que sea necesario señalar, pero está debajo de una línea de ENDESA, por lo que además de verse afectado su sistema radicular, por la canalización de la Obra, está totalmente terciada su copa.

11. **ESTADO GENERAL:**
  - El estado fisiológico asociado al vigor es normal, aunque su formación no es la adecuada, por los continuos terciados de copa que sufre, debido a la existencia de la línea aérea de Endesa.

- Al ejecutarse esta zanja, de 1,80\*1,83 metros de profundidad, se va haber afectado su sistema radicular, por lo que peligra la estabilidad del ejemplar.

- No existiendo otras medidas correctoras posibles, se recomienda el apeo del mismo.

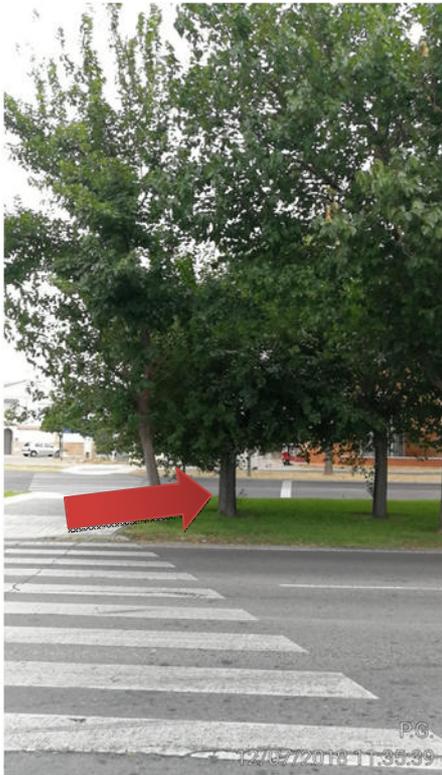
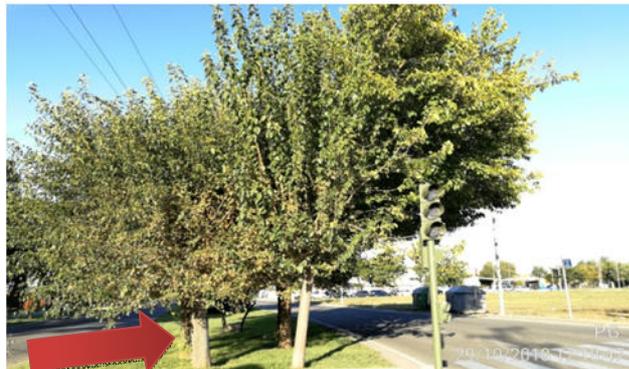
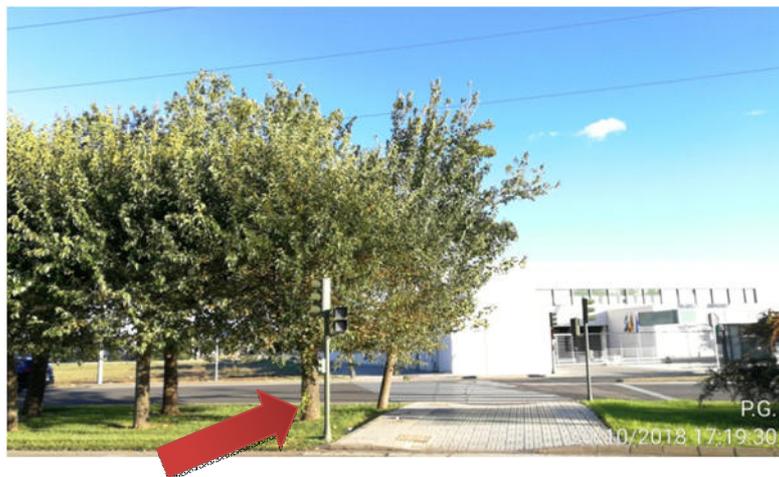
**13. FOTOGRAFÍAS:**

- El ejemplar no presenta ninguna lesión grave que sea necesario señalar, pero está debajo de una línea de ENDESA, por lo que además de verse afectado su sistema radicular, por la canalización de la Obra, está descompensada su copa.

11. **ESTADO GENERAL:**
  - El estado fisiológico asociado al vigor es normal, aunque su formación no es la adecuada, por los continuos terciados de copa que sufre, debido a la existencia de la línea aérea de Endesa.

- Al ejecutarse esta zanja, de 1,80\*1,83 metros de profundidad, se va haber afectado su sistema radicular, por lo que peligra la estabilidad del ejemplar.

- No existiendo otras medidas correctoras posibles, se recomienda el apeo del mismo.

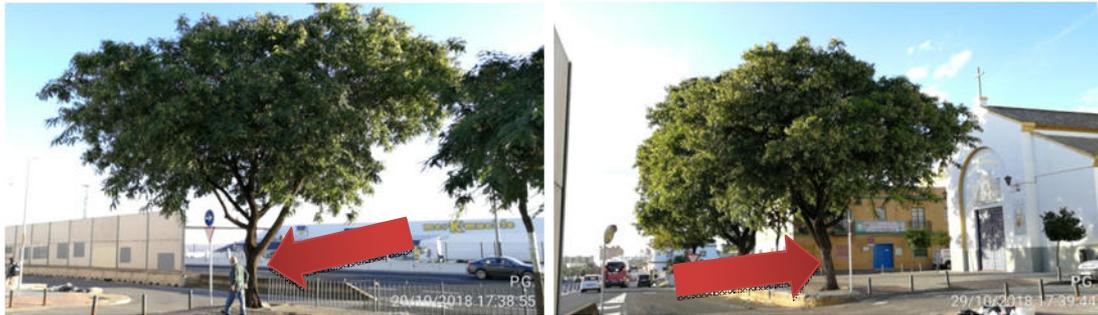
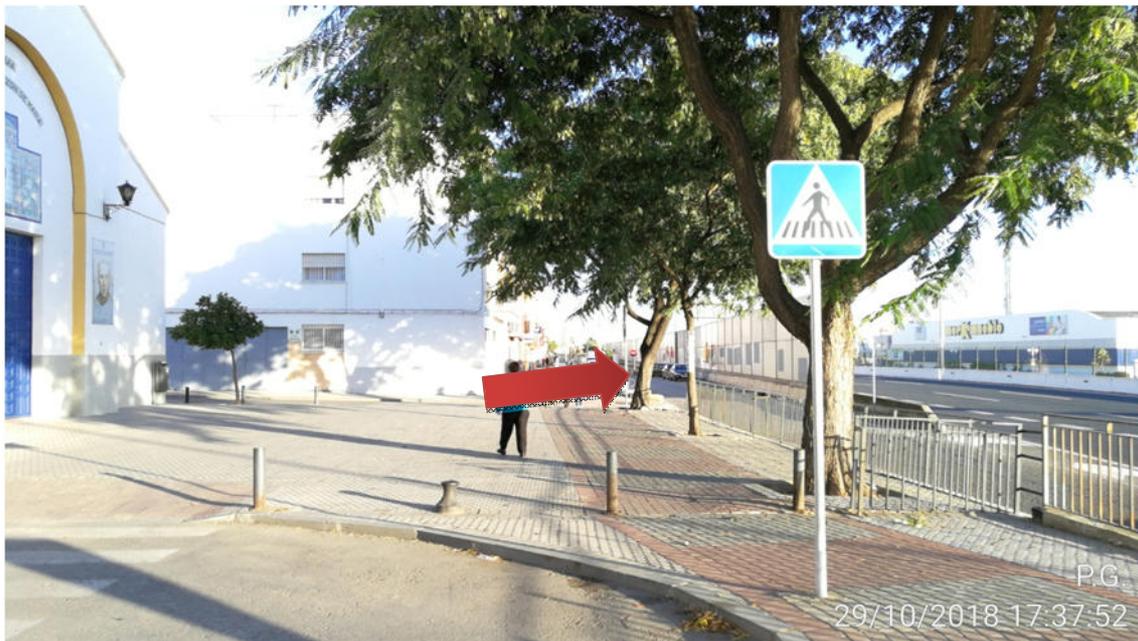
**13. FOTOGRAFÍAS:**

- El ejemplar no presenta ninguna lesión grave que sea necesario señalar, pero está ubicado, a escasos 90 cms. de la canalización que tiene que ejecutar ENDESA.

- Al ejecutarse esta zanja, de 1,80\*1,83 metros de profundidad, se va haber afectado su sistema radicular, por lo que pelagra la estabilidad del ejemplar.

- No existiendo otras medidas correctoras posibles, se recomienda el apeo del mismo.

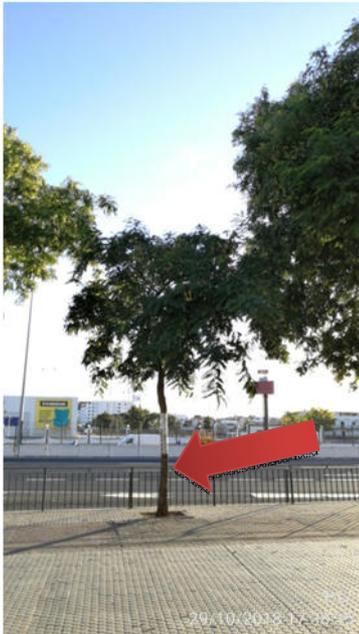
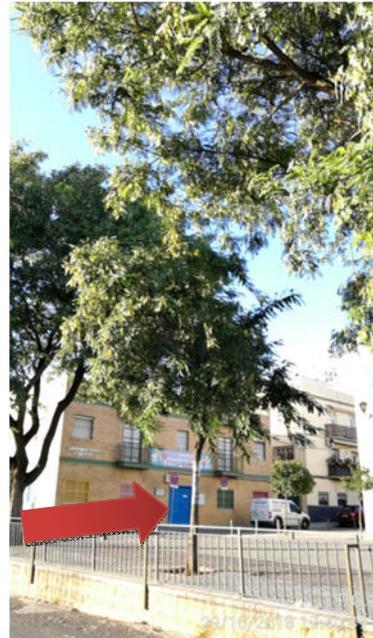
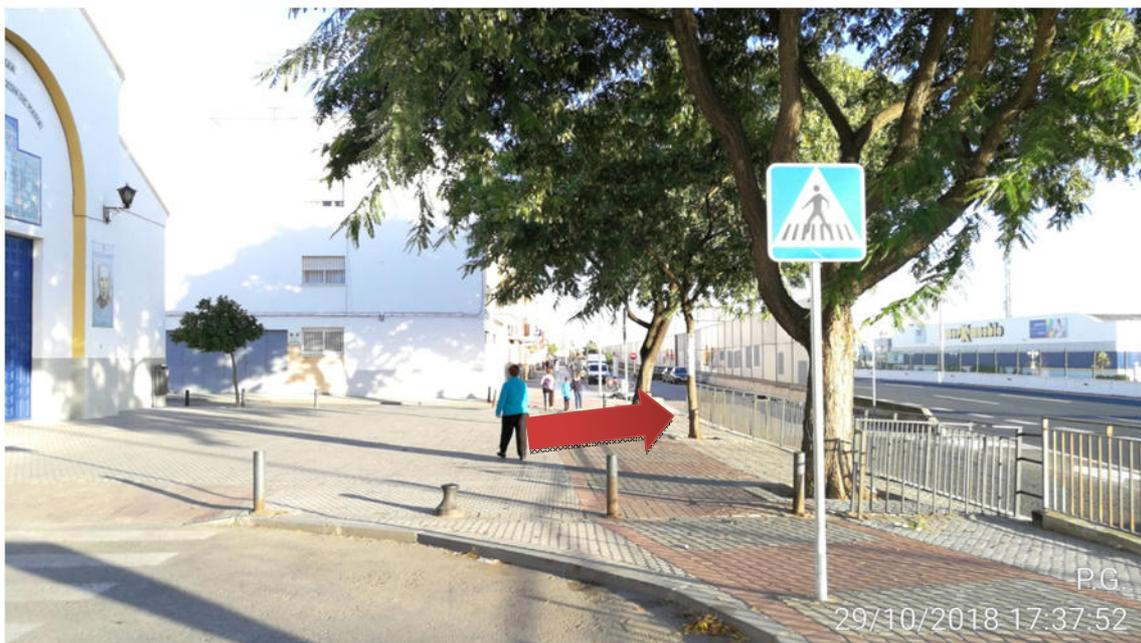
**13. FOTOGRAFÍAS:**

- El ejemplar no presenta ninguna lesión grave que sea necesario señalar, pero está ubicado, a escasos 90 cms. de la canalización que tiene que ejecutar ENDESA.

- Al ejecutarse esta zanja, de 1,80\*1,83 metros de profundidad, se va haber afectado su sistema radicular, por lo que peligrará la estabilidad del ejemplar.

- No existiendo otras medidas correctoras posibles, se recomienda el apeo del mismo.

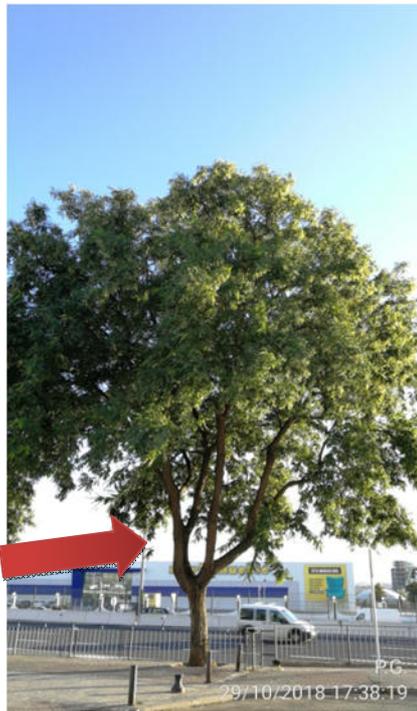
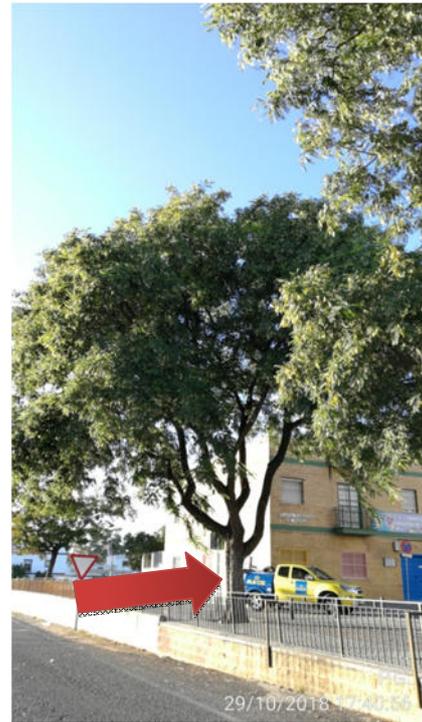
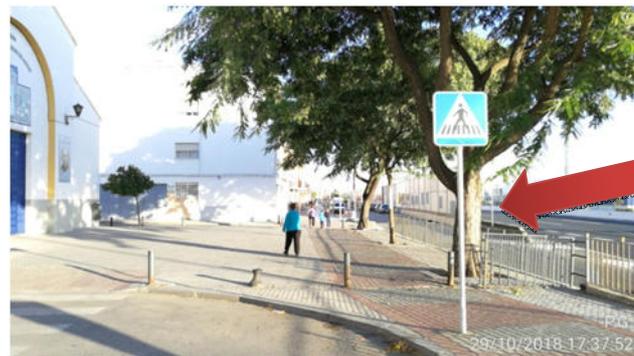
**13. FOTOGRAFÍAS:**

- El ejemplar no presenta ninguna lesión grave que sea necesario señalar, pero está ubicado, a escasos 90 cms. de la canalización que tiene que ejecutar ENDESA.

- Al ejecutarse esta zanja, de 1,80\*1,83 metros de profundidad, se va haber afectado su sistema radicular, por lo que pelagra la estabilidad del ejemplar.

- No existiendo otras medidas correctoras posibles, se recomienda el apeo del mismo.
