AYUNTAMIENTO DE SEVILLA

Expediente 9/2018

AP-850-2018
MSB

FICHA DE APEO DE ARBOLADO VIARIO (AP-850/18) PARTE 2ª

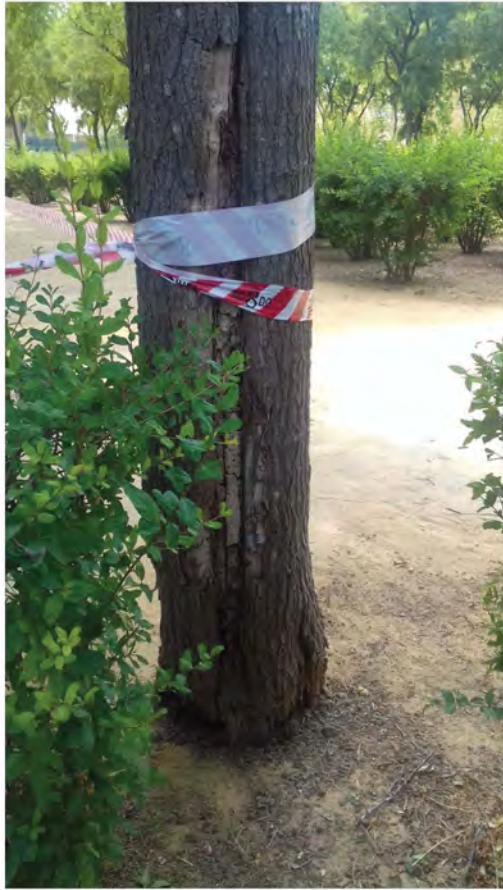
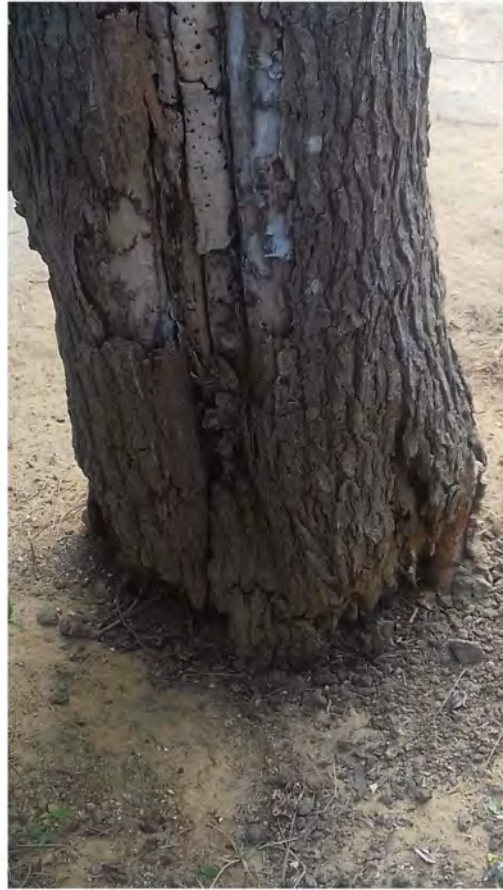
11. FOTOGRAFÍAS:

El ejemplar es una Morera blanca que presenta un tronco con una inclinación de 10° de la vertical dirigida hacia un camino del citado Parque en cuya linde está plantado y que presenta en su cuello una evidente grieta que casi lo rodea completamente y con cavidad interior de 15 cm. de profundidad y 5 cm de altura de entrada, con 3 amplias áreas con descortezamientos en forma de placas que se inician a 5 cm., 15 cm. y 25 cm. por encima de dicha cavidad circundante, y que dejan ver grietas longitudinales de mas de 150 cm. la última, representando el 75% de la altura del tronco, y que atraviesan el duramen y la medula en toda su longitud visible. La albura ha desaparecido en todas ellas y la madera que existe alrededor de la grieta del cuello aparece seca o se hunde con la simple presión del pie quebrándose deshidratada.

El estado fisiológico asociado al vigor es bajo, presentando una copa con reducido número de ramificaciones en relación a la probable edad del ejemplar y follaje.

Desde el punto de vista biomecánico el avance de la descomposición de la madera en el cuello del árbol ha ido produciendo la progresiva autoeliminación de las ramas brotadas como respuesta de emergencia del árbol desde la cruz, y la madera que aún queda en el cuello sustentando toda la estructura es insuficiente para soportar las presiones que aumentarían en caso de un golpe de viento. El simple empujón de una persona a nivel de 1,50 m. con la mano hace temblar toda la copa del árbol de forma muy ostensible y la inspección con martillo de teflón constata la poca resistencia de la madera subyacente alrededor del cuello, por lo que podría producirse la caída del árbol y hacia el camino.

Por ser el vigor de la madera del cuello de este árbol bajo en época de foliación, tiene una probabilidad de caída inminente de todo el árbol debido a la suma de las circunstancias antedichas.

10. **OBSERVACIONES:** El apeo de este árbol se hace urgente por la baja resistencia de la madera a nivel del cuello, y por la situación del árbol en linde de camino con abundante afluencia de usuarios, y al no ser viable el trasplante o cualquier otro tipo de medida que no sea su eliminación.

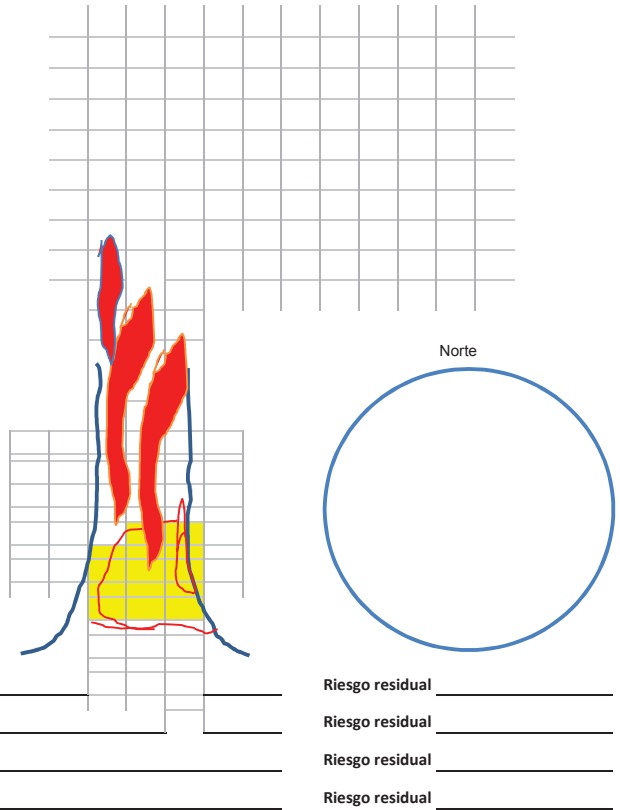
Árbol maduro de vigor medio bajo para lo que le correspondería por su edad, su cuello presenta cavidad horizontal perimetral y debilidad mecánica en todo el árbol frente a vientos.

Propuestas y/o consejos APEO INMEDIATO
