Expediente: 99/2019

# FICHA DE APEO DE ARBOLADO VIARIO (857-18) PARTE 2ª

2. SITUACIÓN: Parque María Luisa DISTRITO: Sur

3. ESPECIE: Gleditsia triacanthos N° ID: 1386

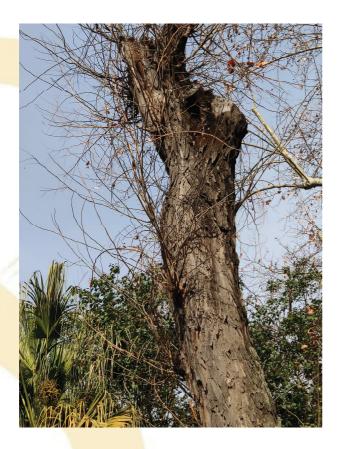
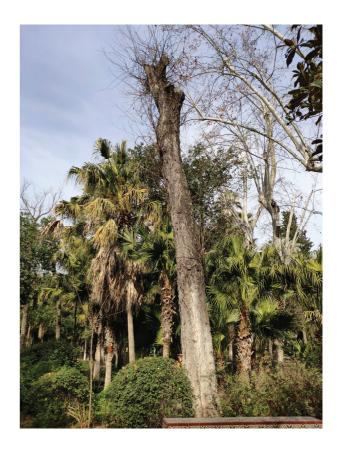
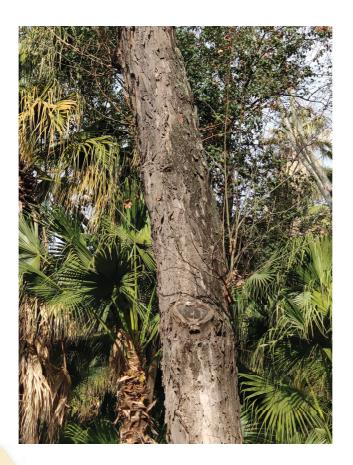
### 9. FOTOGRAFÍAS:

6. LESIONES GRAVES: Oquedades en ramas

**7. ESTADO GENERAL:** El estado fisiológico del árbol lo podríamos catalogar como bajo, su estructura está débil y ante la presencia de vientos pudiera fracturar.

8. OBSERVACIONES: Posibilidad alta de rotura y colapso total

"ÚNICO.- Autorizar el apeo de un ejemplar de Gleditsia triacanthos con id nº 1.386, situado en el Parque María Luisa (AP-857-2018). LESIONES GRAVES: Oquedades en ramas. ESTADO GENERAL: El estado fisiológico del árbol lo podríamos catalogar como bajo, su estructura está débil y ante la presencia de vientos pudiera fracturar. OBSERVACIONES: Posibilidad alta de rotura y colapso total".
