Expediente: 226/2020

AP-202-2020 a AP-204-2020
AP-202-2020
CAF

FICHA DE APEO DE ARBOLADO VIARIO (AP202/20) PARTE 2ª

ISA Formulario de Evaluación Básica de Riesgo de Arbolado

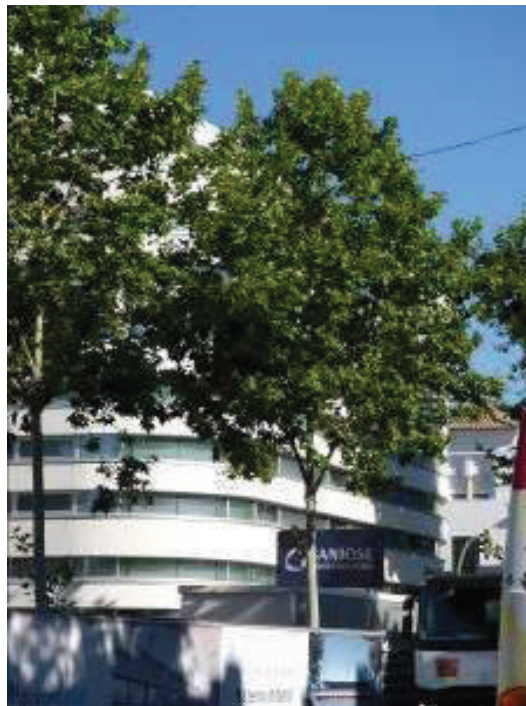
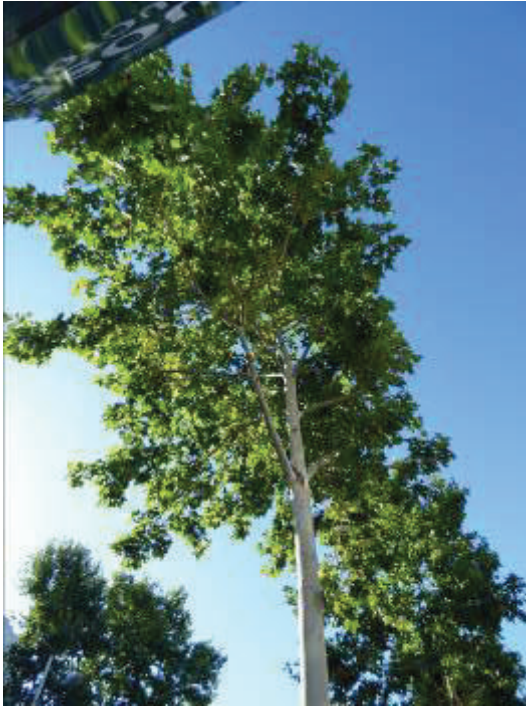
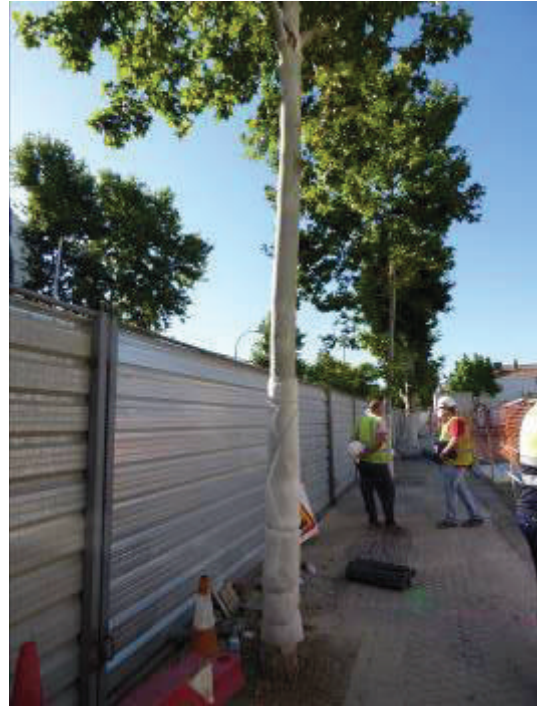
9. **FOTOGRAFÍAS:**

5. **LATITUD DE ACERADO:** Avenida con tránsito peatonal constante, alta densidad de tráfico rodado y acceso a varios centros hospitalarios.
6. **LESIONES GRAVES:** Antiguas heridas de poda parcialmente cicatrizadas. No se aprecian defectos mecánicos de trascendencia estructural en tronco, copa o a nivel radicular.

7. **ESTADO GENERAL:** Árbol adulto, con vitalidad media, no se aprecian afecciones foliares significativas.
8. **OBSERVACIONES:** Esta posición arbolada, y dos más de la misma alineación también ocupadas por *Platanus hispánica* coetáneos con estado biomecánico análogo, han de ser eliminadas de manera definitiva al interferir con la ubicación del futuro vado que habilitará el acceso y salida de vehículos al inmueble adyacente, actualmente en construcción.

En este caso, debe procederse al apeo del ejemplar por motivo de conflicto urbanístico, dada la incompatibilidad de su conservación con la ejecución de la obra de construcción aprobada por Gerencia de Urbanismo: en la ubicación donde actualmente se encuentra esta posición arbolada, se ha proyectado y autorizado la ejecución de un Vado para habilitar la entrada y salida de vehículos al inmueble. Por este motivo, se anula la posición que ocupa actualmente este ejemplar, y dos más de la misma alineación, al generar la misma interferencia respecto a la edificación; se trata en total de 3 *Platanus hispanica* coetáneos, que presentan fase de desarrollo, estado fisiológico, integridad mecánica y clasificación de riesgo análogos.
