FICHA DE APEO DE ARBOLADO VIARIO (AP203/20) PARTE 2ª

MOTIVO DEL APEO: Incompatibilidad urbanística (vado)

1. **FECHA:** 15/06/20
2. **SITUACIÓN:** Avenida Manuel Siurot **DISTRITO:** Bellavista-La Palmera
3. **ESPECIE:** *Platanus hispanica* **N ° ID:** 767
4. **P.C. (cm):**48 **ALTURA (m):**9 **ALCORQUE (m):** Alcorque cuadrado individual

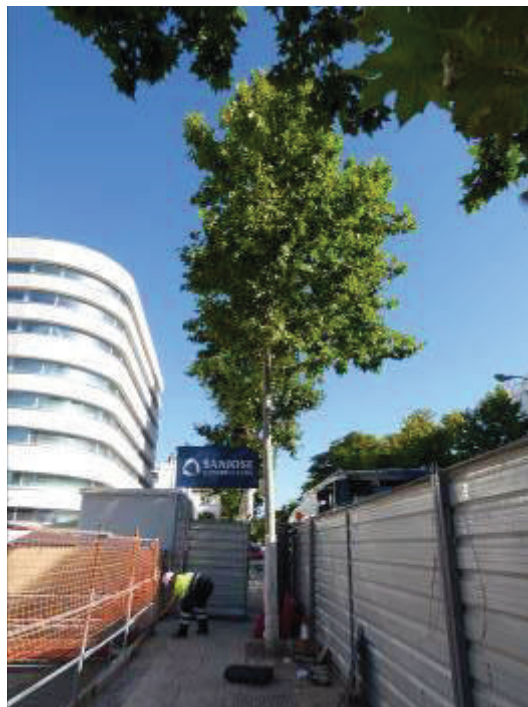
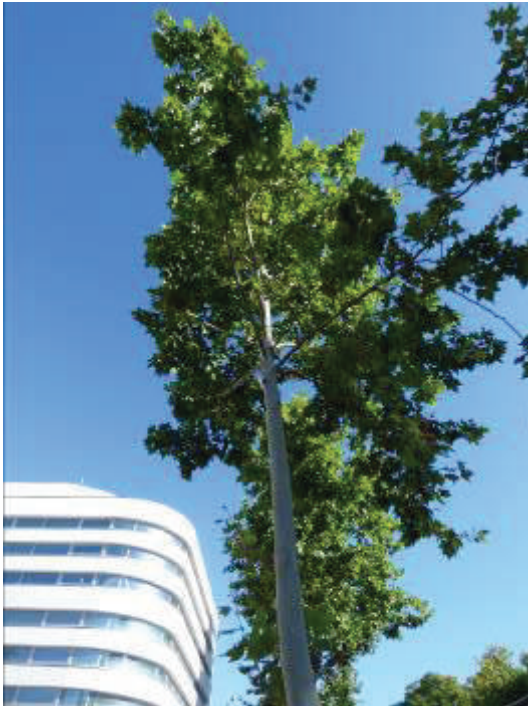
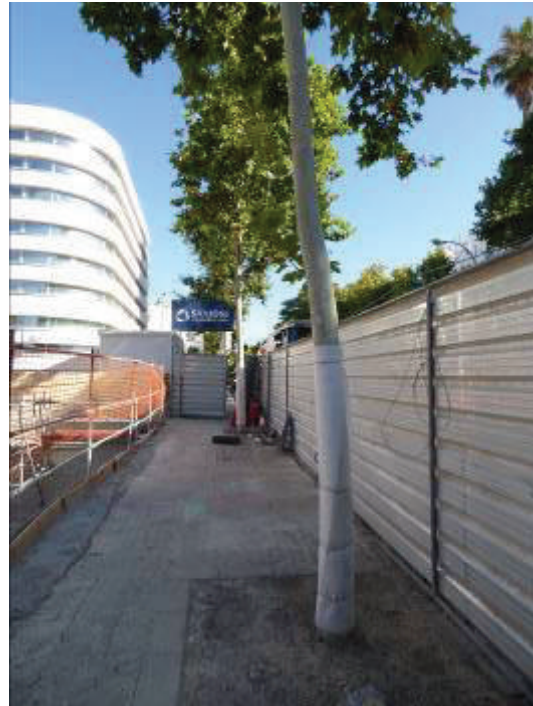
9. **FOTOGRAFÍAS:**

5. **LATITUD DE ACERADO:** Avenida con tránsito peatonal constante, alta densidad de tráfico rodado y acceso a varios centros hospitalarios.
6. **LESIONES GRAVES:** Antiguas heridas de poda de escaso diámetro parcialmente cicatrizadas. No se aprecian defectos mecánicos de trascendencia estructural en copa, tronco o a nivel radicular.

7. **ESTADO GENERAL:** Árbol adulto, vitalidad media, sin afecciones foliares significativas.
8. **OBSERVACIONES:** Esta posición arbolada, y dos más de la misma alineación también ocupadas por *Platanus hispánica* coetáneos con estado biomecánico análogo, han de ser eliminadas de manera definitiva al interferir con la ubicación del futuro vado que habilitará el acceso y salida de vehículos al inmueble adyacente, actualmente en construcción.
