Expediente: 226/2020

AP-202-2020 a AP-204-2020
AP-204-2020
CAF

FICHA DE APEO DE ARBOLADO VIARIO (AP204/20) PARTE 2ª

ISA Formulario de Evaluación Básica de Riesgo de Arbolado

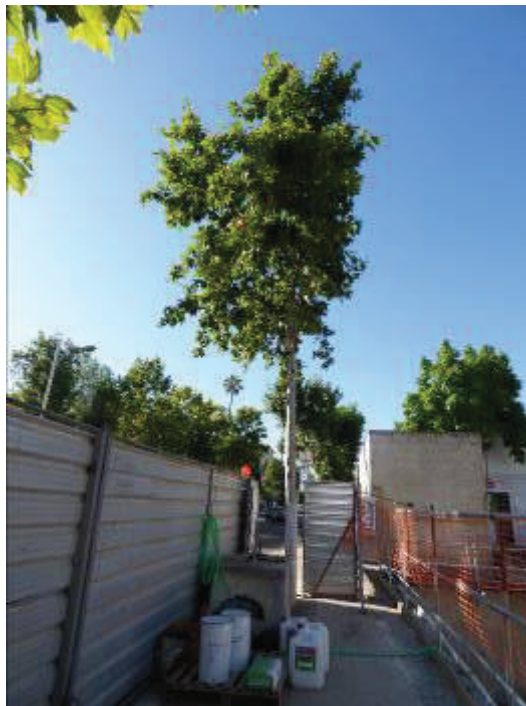
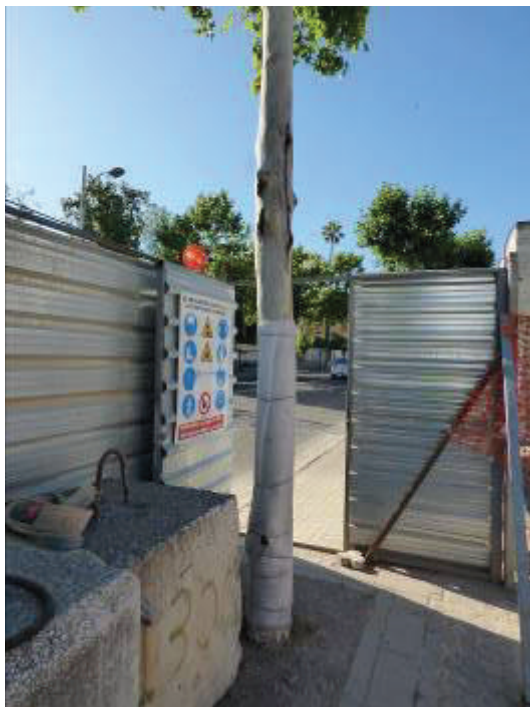
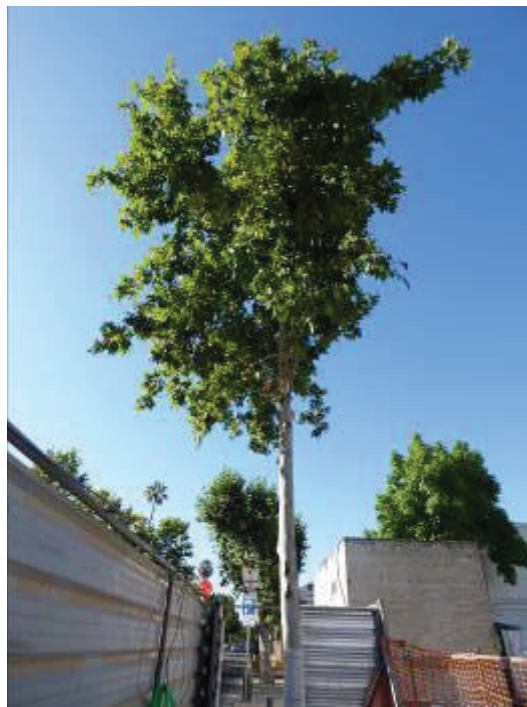
9. **FOTOGRAFÍAS:**

5. **LATITUD DE ACERADO:** Avenida con tránsito peatonal constante, alta densidad de tráfico rodado y acceso a varios centros hospitalarios.
6. **LESIONES GRAVES:** Antiguas heridas de poda parcialmente cicatrizadas. No se aprecian defectos mecánicos de trascendencia estructural.

7. **ESTADO GENERAL:** Árbol adulto, con vitalidad media, no se aprecian afecciones foliares significativas.
8. **OBSERVACIONES:** Esta posición arbolada, y dos más de la misma alineación también ocupadas por *Platanus hispánica* coetáneos con estado biomecánico análogo, han de ser eliminadas de manera definitiva al interferir con la ubicación del futuro vado que habilitará el acceso y salida de vehículos al inmueble adyacente, actualmente en construcción.

MOTIVO DEL APEO: Incompatibilidad urbanística (vado)
