**Expediente: 170/2020**

AP-108-2020

**SOLICITUD DE APEO DE ARBOLADO VIARIO (AP-108-20) PARTE 2ª**

# Formulario de Evaluación Básica de Riesgo de Arbolado

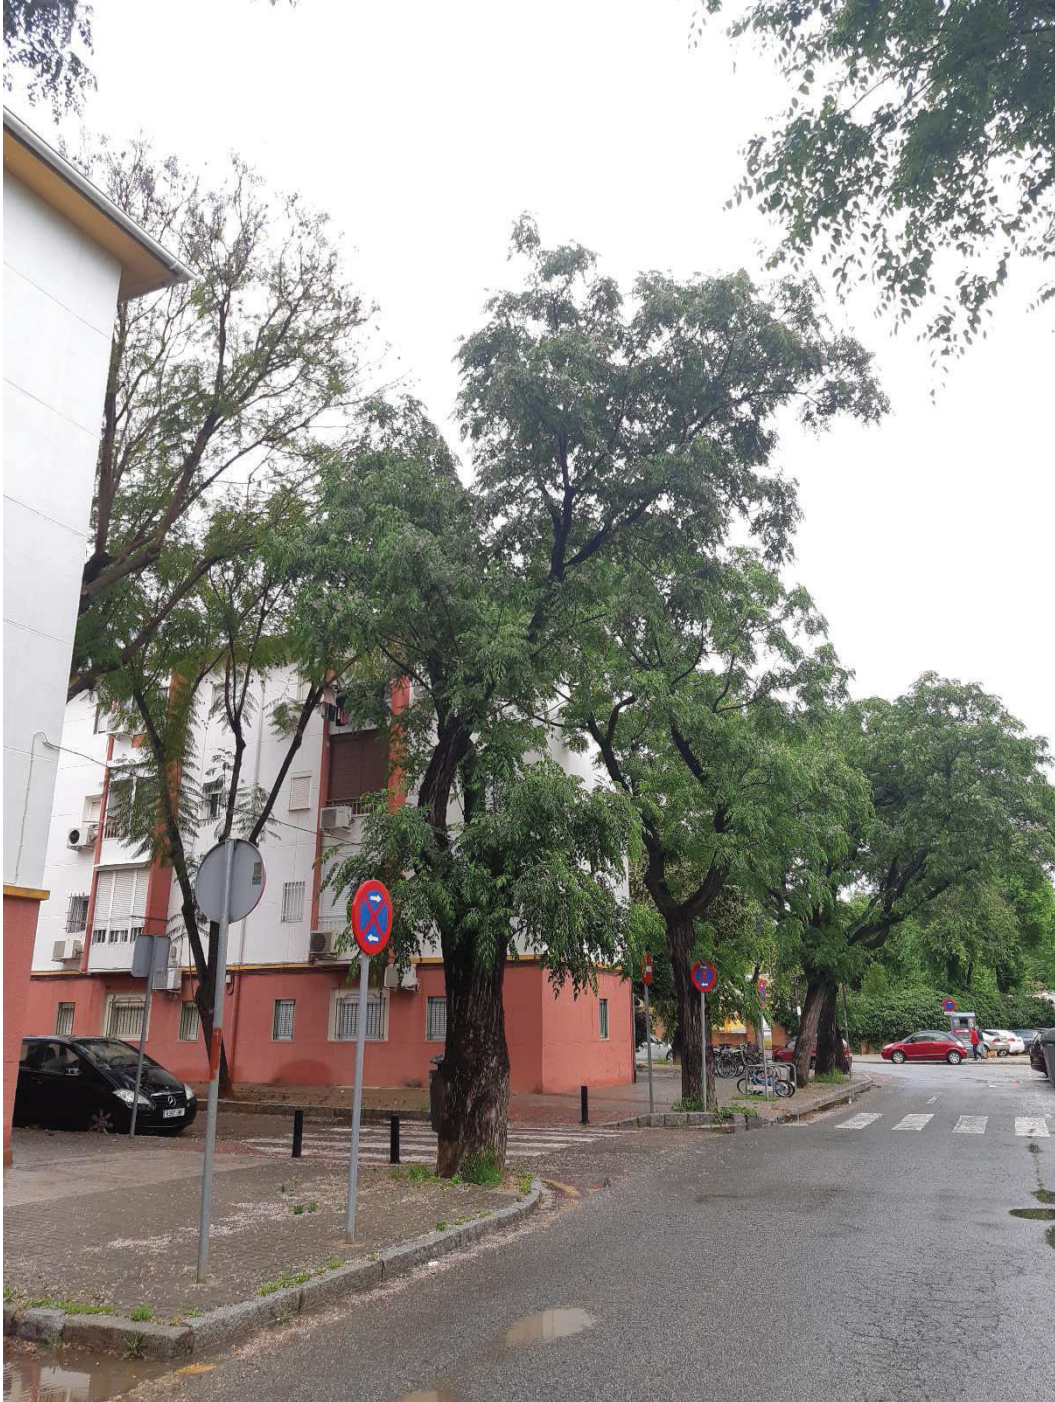
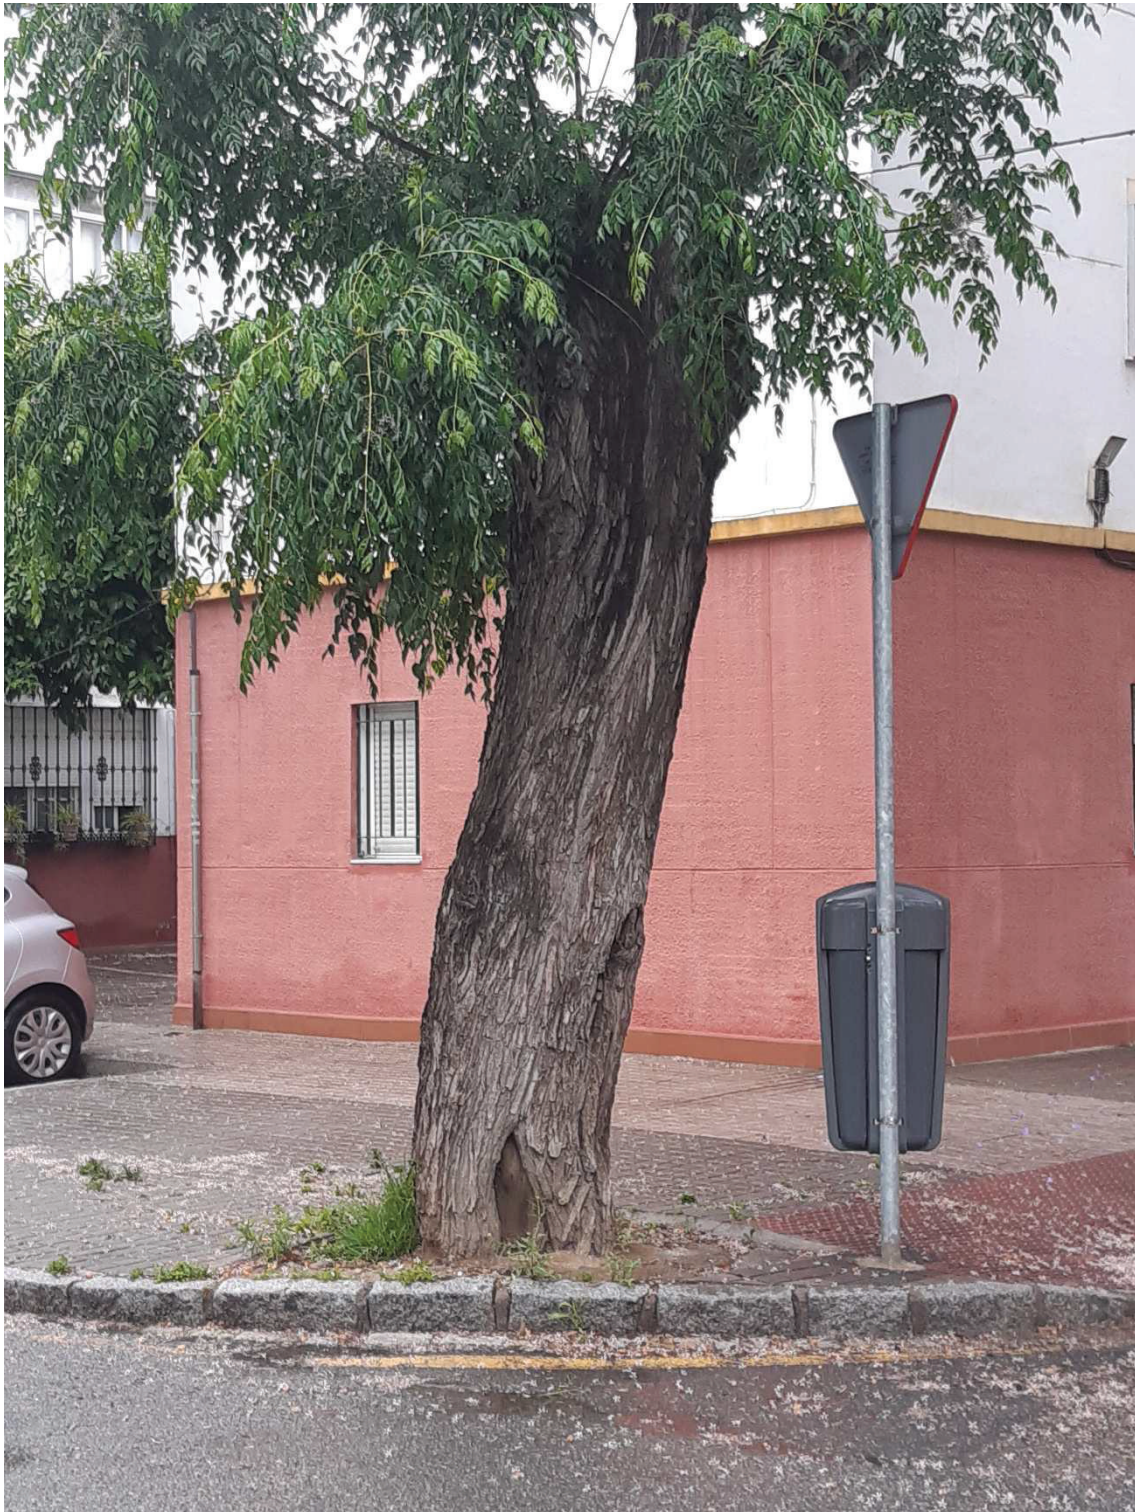
**12. FOTOGRAFÍAS:**

1. **FECHA:** 23 de abril de 2020
2. **SITUACIÓN:** San José de Calasanz.
3. **Distrito:** Triana.
4. **ESPECIE:** *Melia azedarach*.
5. **P.C. (c.m):** 225
6. **ALTURA (m):** 13
7. **ALCORQUE (m):** 1 x 1.
8. **LATITUD DE ACERADO(m):** 6
9. **LESIONES GRAVES:**
  - Signos de afección fúngica en el interior del tronco, con salida al exterior y duramen expuesto.
10. **ESTADO GENERAL:**
  - El estado general, asociado al vigor, es normal.
11. **OBSERVACIONES:**
  - Ejemplar que ha sufrido podas de refaldado reiteradas a lo largo de las últimas décadas.
  - Estructuras en copa generando palancas significativas.
  - Multitud de ejes juveniles de origen epicórmico y vigorosos en la zona de cima de copa.
  - Árbol de gran porte.

**MOTIVO DEL APEO:** Afección por Obra Pública (EMASESA)
