**Expediente: 178/2020**

AP-141-2020  
CAF

## SOLICITUD DE APEO DE ARBOLADO VIARIO (AP-141-20) PARTE 2ª

# Formulario de Evaluación Básica de Riesgo de Arbolado

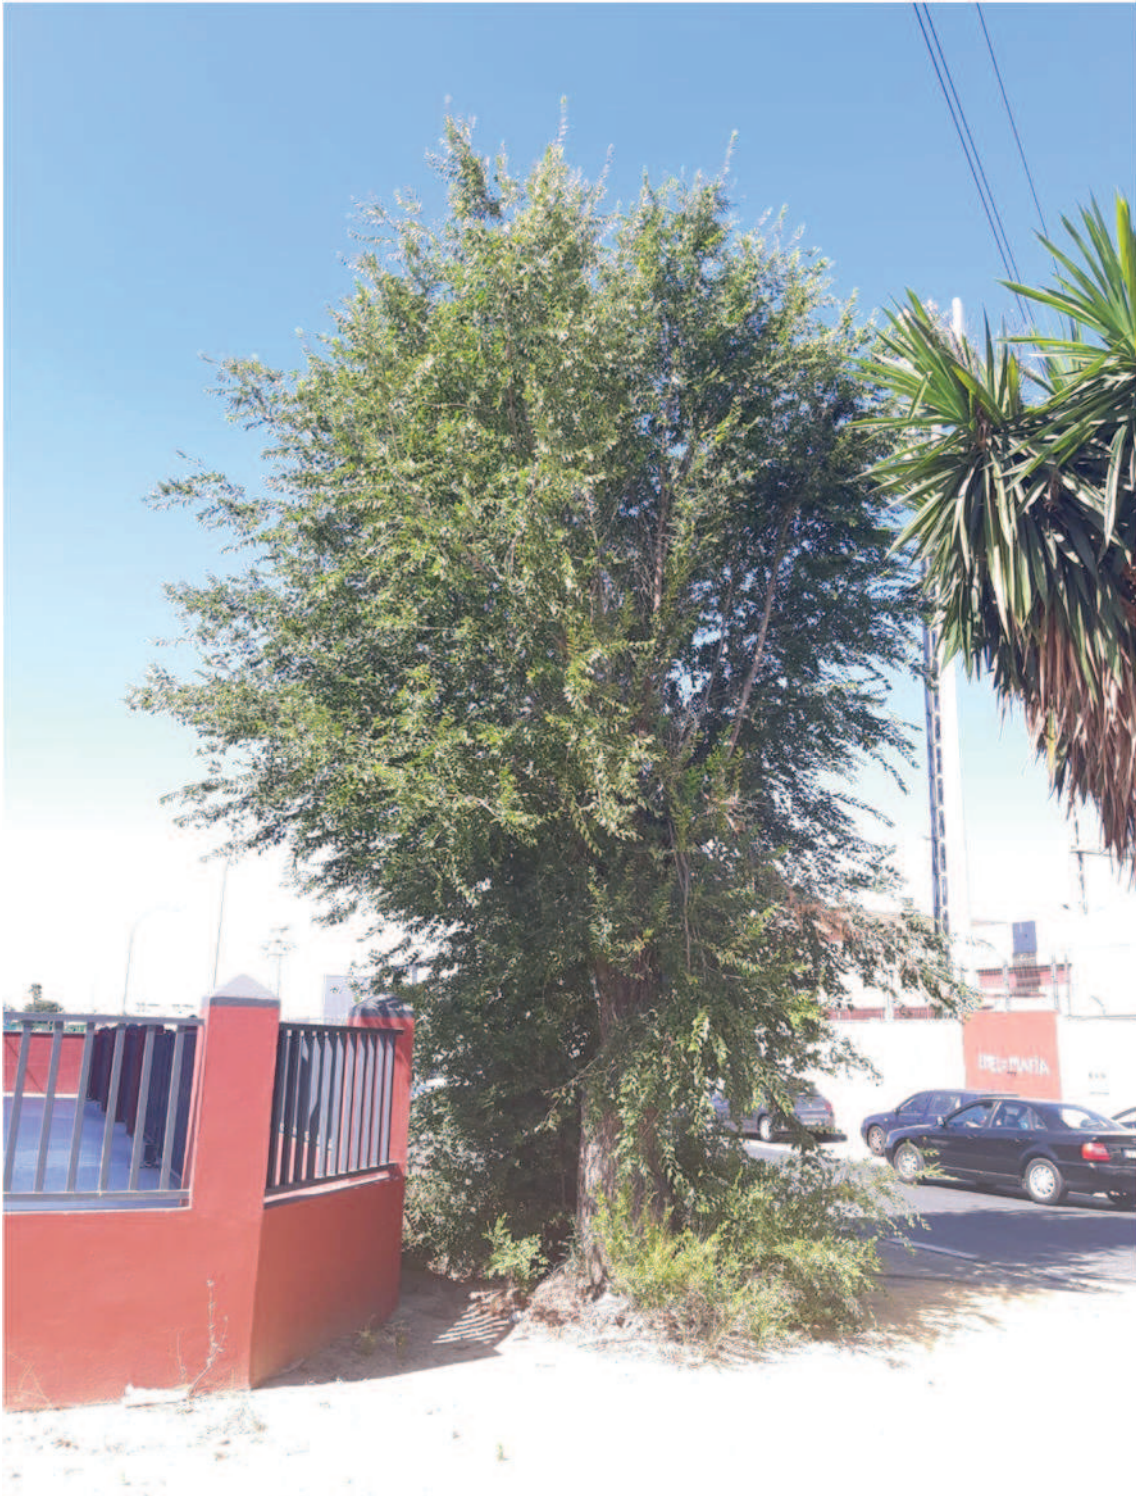
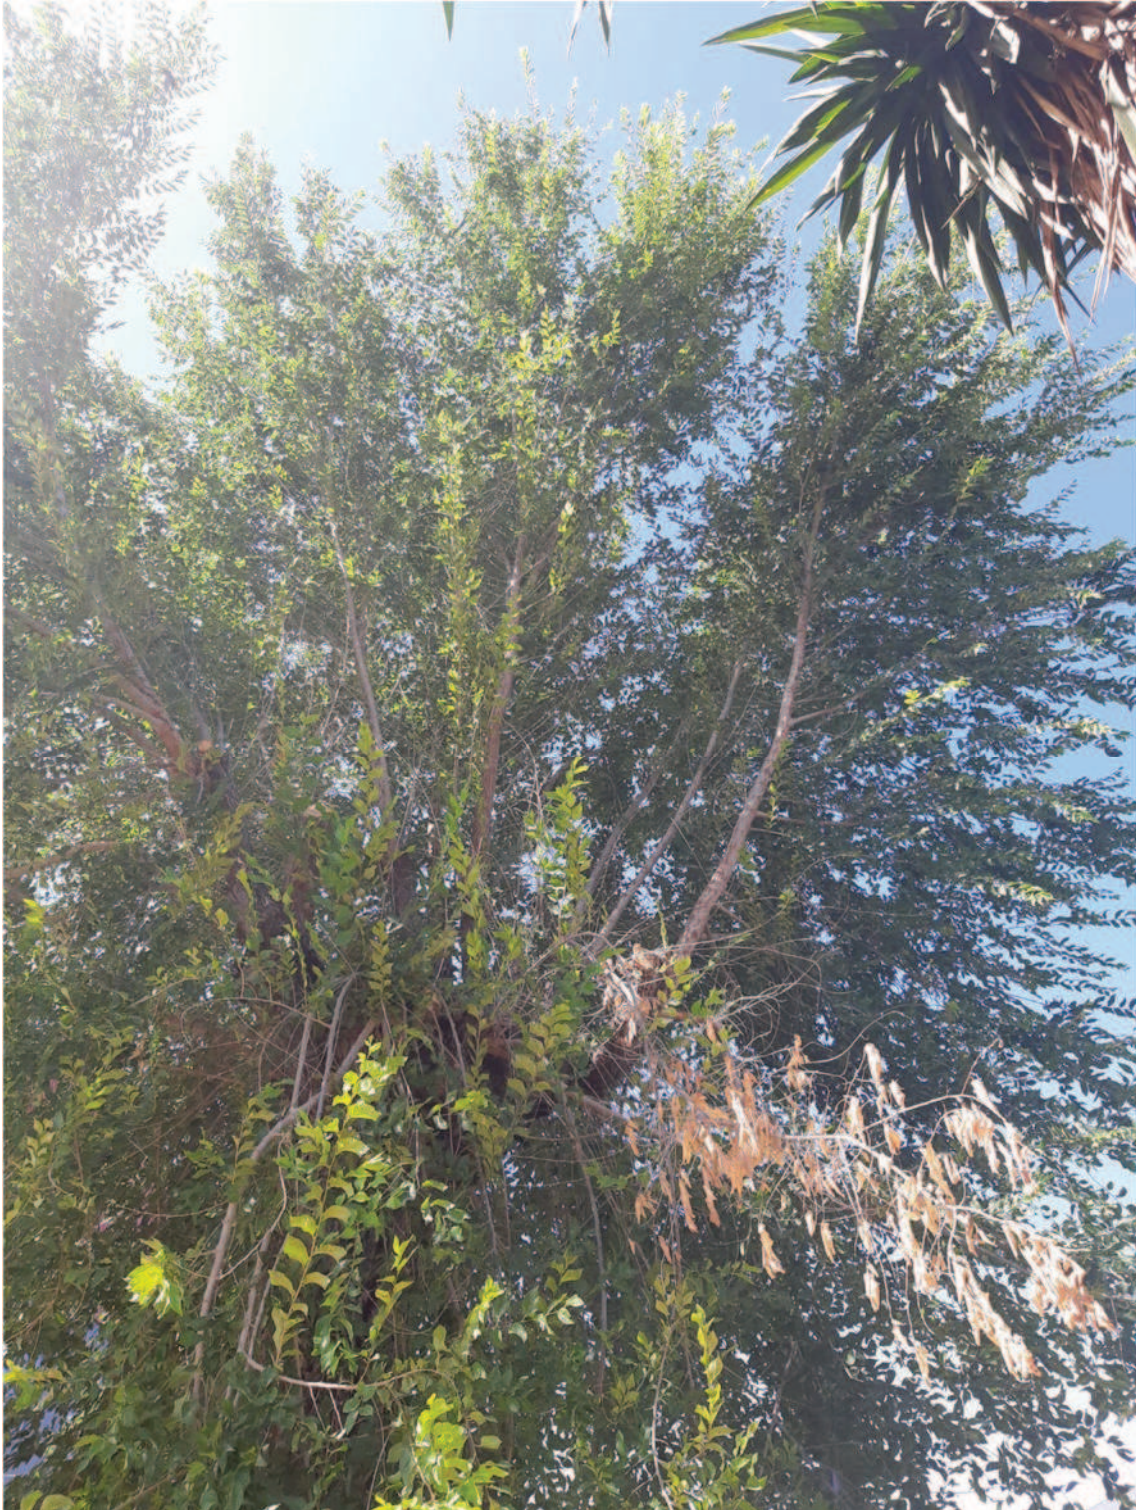
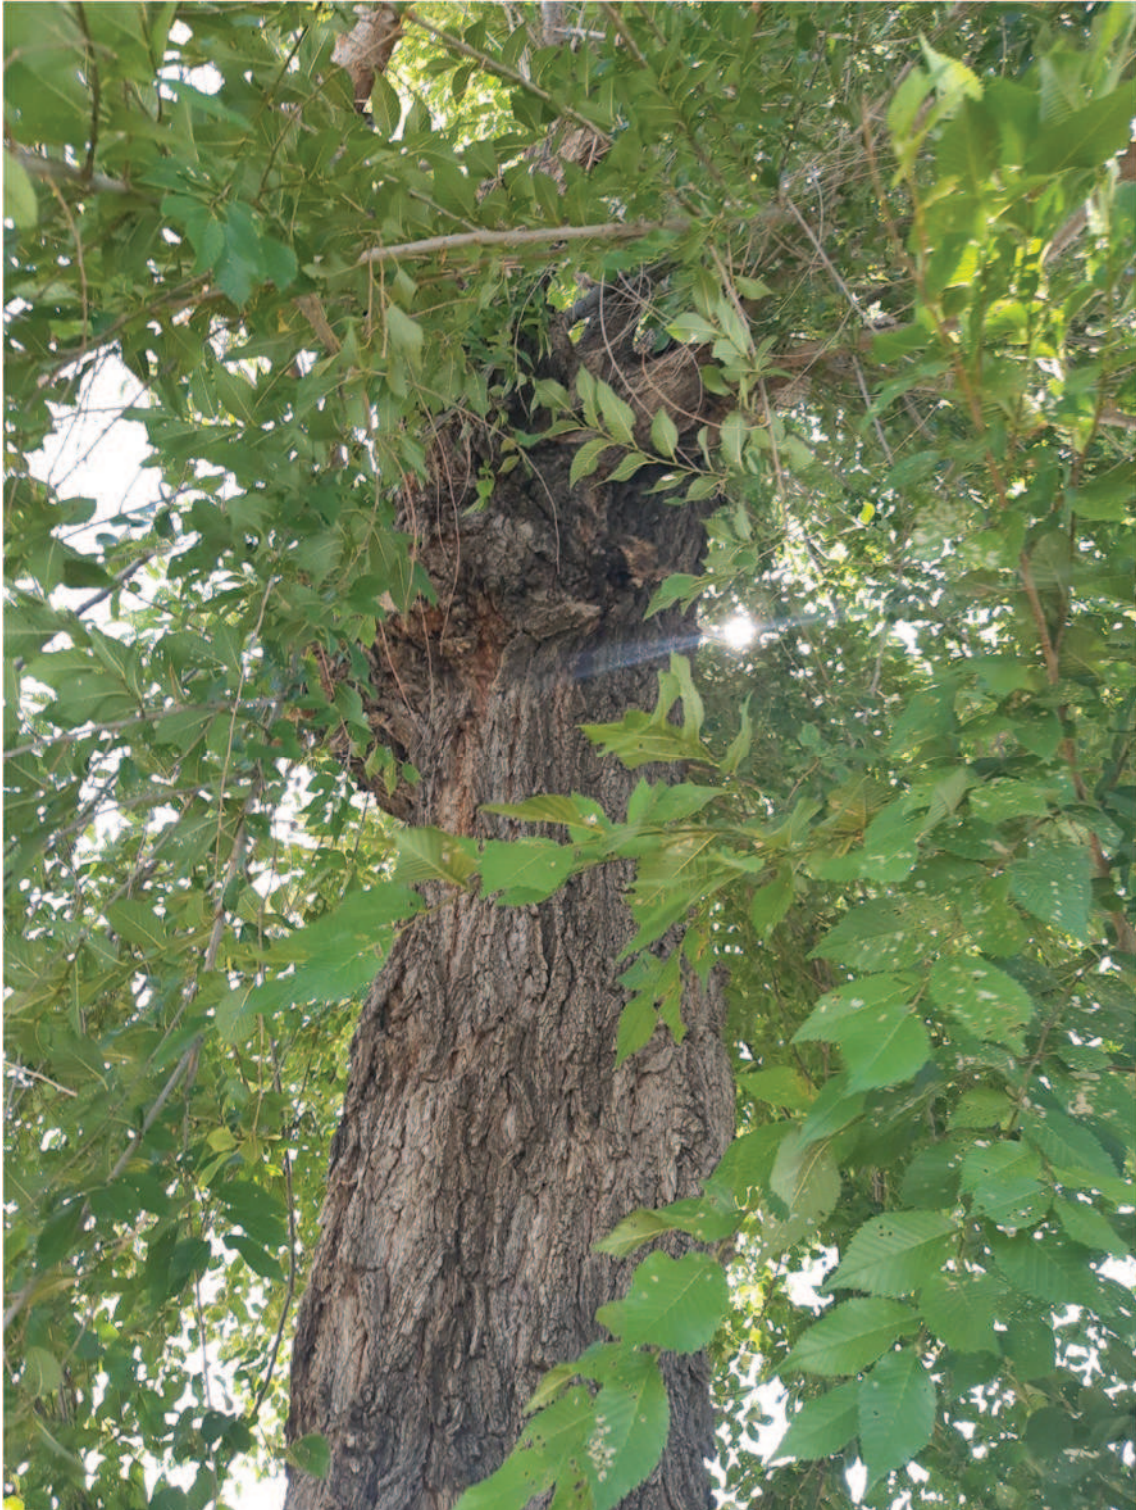
**12. FOTOGRAFÍAS:**

1. **FECHA:** 5 de mayo de 2020
2. **SITUACIÓN:** Calle Nivel
3. **Distrito:** Norte.
4. **ESPECIE:** *Ulmus minor*.
5. **P.C. (c.m):** 210
6. **ALTURA (m):** 6
7. **ALCORQUE (m):** Zona de albero.
8. **LATITUD DE ACERADO(m):** -
9. **LESIONES GRAVES:**
  - Ejemplar descopado.
  - Zonas de inserción para los supuestos ejes de emergencia que conformarían una nueva copa, con capacidad mecánica altamente comprometida por la alta competencia entre ellos.
  - Suplentes de emergencia que forman la nueva copa, generando significativas palancas. Favoreciendo una estructura resonante en jornadas con eventos meteorológicos adversos (especialmente vientos).
10. **ESTADO GENERAL:**
  - El estado general, asociado al vigor, es normal.
11. **OBSERVACIONES:**
  - El apeo se ve motivado por la incompatibilidad de la posición con las labores proyectadas dentro de la obra que se está llevando a cabo.

**Notas, explicaciones, descripciones:** Ejemplar prácticamente descopado. La copa está formada por supletes de origen epicórmicos sobre estos puntos de desmoche, presentando ya calibres importantes, y formando grandes ejes con efecto palanca acentuado. No se detectan cavidades o pudriciones de significancia. Buena vitalidad a pesar de los fallos estructurales señalados.

**Propuestas y/o consejos:** Puesto que la obra que se está llevando a cabo por EMASESA para la renovación de toda la red de saneamiento y posterior reurbanización con la aprobación de la Gerencia de Urbanismo, contempla la plantación de nuevo arbolado, se aprovecha para renovar la posición que nos ocupa por un ejemplar cuyo balance entre beneficios aportados y mantenimiento requerido, sea positivo. Por lo que se solicita su apeo.
