**Expediente: 330/2019**

AP-298/20  
MM

**FICHA DE APEO DE ARBOLADO VIARIO (AP298/20) PARTE 2ª**

# ISA Formulario de Evaluación Básica de Riesgo de Arbolado

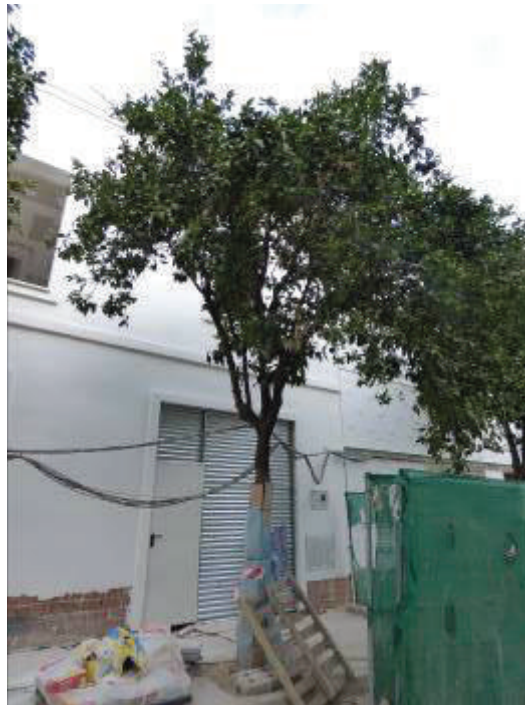
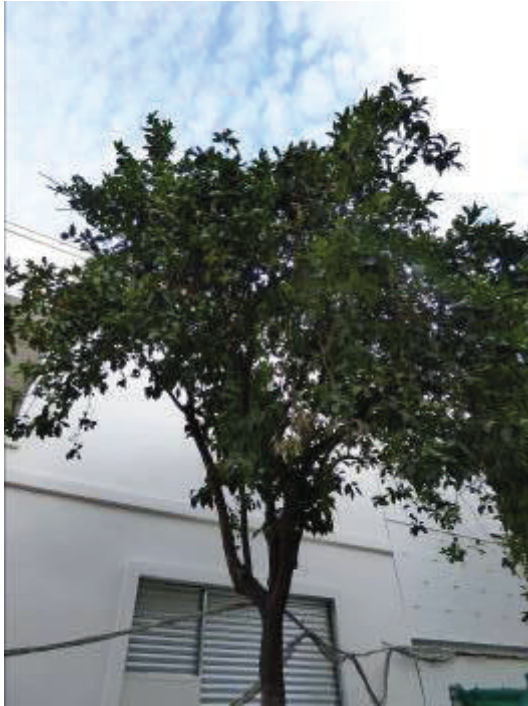
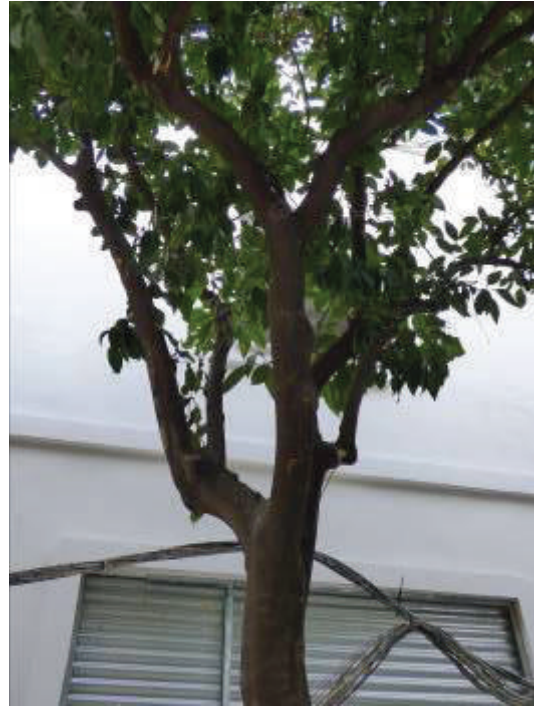
**MOTIVO DEL APEO:** Incompatibilidad urbanística (acceso a garaje)

1. **FECHA:** 01/09/20
2. **SITUACIÓN:** Calle California **DISTRITO:** Sur
3. **ESPECIE:** *Citrus aurantium* **N ° ID:** 351
4. **P.C. (cm):** 61 **ALTURA (m):** 6 **ALCORQUE (m):** Alcorque cuadrado individual
5. **LATITUD DE ACERADO:** Calle de viviendas, con densidad media de tránsito peatonal y baja de circulación de vehículos.
6. **LESIONES GRAVES:** No se aprecian defectos mecánicos de trascendencia estructural.
7. **ESTADO GENERAL:** Árbol adulto, con vitalidad media, no se detectan afecciones foliares significativas.
8. **OBSERVACIONES:** Esta posición arbolada ha de ser eliminada de manera definitiva al interferir con la ubicación del vado que habilitará el acceso y salida de vehículos al inmueble aledaño de nueva construcción.
9. **FOTOGRAFÍAS:**

*"ÚNICO.- "Autorizar el apeo de un ejemplar de Citrus aurantium con id nº 351, situado en la Calle California, (AP/298/20).ESTADO GENERAL: El estado general, Árbol adulto, con vitalidad media, no se detectan afecciones foliares significativas. MOTIVO DEL APEO: Incompatibilidad Urbanística ( acceso a garaje).Puesto que la obra de edificación de la entrada y salida al garaje cuentan con Licencia aprobado por Gerencia de Urbanismo, y dado que es inviable la conservación del árbol en su posición actual o el trasplante del ejemplar, se solicita, en cumplimiento del acuerdo SEGUDNO del pleno de fecha 15 de diciembre de 2005, la autorización pertinente para proceder a su apeo. OBSERVACIONES: Esta posición arbolada ha de ser eliminada de manera definitiva al interferir con la ubicación del vado que habilitará el acceso y salida de vehículos al inmueble de nueva construcción. "*
