SOLICITUD DE APEO DE ARBOLADO VIARIO (AP 541-21) PARTE 2ª

MOTIVO DEL APEO: Obra de reacondicionamiento urbano (Gerencia de Urbanismo)

1. **FECHA:** 7 de diciembre de 2021
2. **SITUACIÓN:** Avenida Blas Infante
3. **DISTRITO:** Triana
4. **ESPECIE:** *Robinia pseudoacacia* ID:60
5. **P.C. (cm):** 63

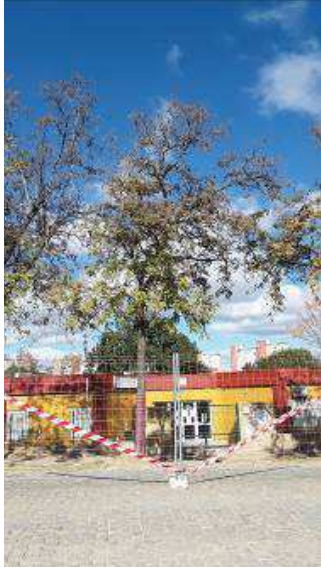
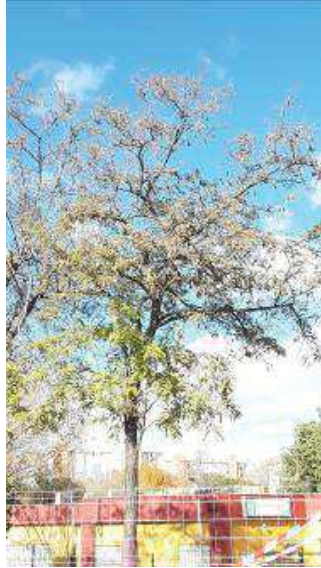
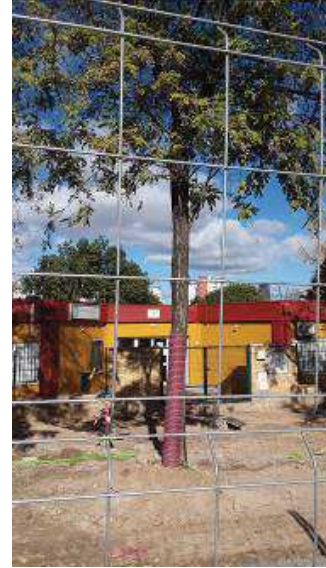
12. FOTOGRAFÍAS:

9. **LESIONES GRAVES:**
 - Potencial afección radicular originada por el exceso de compactación del terreno que ha provocado el estancamiento del desarrollo del ejemplar que actualmente muestra falta de vigor evidente.

- Heridas, de origen mecánico, en la base del tronco (20cm de diámetro) sin tejidos oclusivos perimetrales activos.
 - Se observa baja eficacia de las estrategias de compartimentación y refuerzo estructural en los defectos mecánicos.

10. **ESTADO GENERAL:**
 - Árbol adulto, porte refaldado y copa de amplitud reducida (5m de diámetro), con síntomas de decaimiento incipiente (necrosis y clorosis foliar, incremento de transparencia, y mortalidad de la zona distal de las ramas cimeras en el dosel).

11. **OBSERVACIONES:**
 - Interferencia ineludible de la posición arbolada con la obra de la Gerencia de Urbanismo, actualmente en ejecución, para rehabilitación y reacondicionamiento de esta área para la renovación urbanística del espacio y adecuación a la normativa vigente de accesibilidad. Los daños proyectados, infringidos sobre raíces de relevancia estructural dentro del área crítica de anclaje, implican la pérdida definitiva de viabilidad del árbol, sin alternativas posibles que permitan la conservación del ejemplar.

- La obra afecta varios ejemplares más, coetáneos de la misma especie, en esta alineación. Tras la conclusión de los trabajos, se procederá a reponer las posiciones arboladas, mejorando a largo plazo, la cobertura arbórea de este espacio reurbanizado.
