Expediente: 285/2021

AP-540-2021 a AP-547-2021
AP-542-2021
CAF

SOLICITUD DE APEO DE ARBOLADO VIARIO (AP 542-21) PARTE 2ª

MOTIVO DEL APEO: Obra de reacondicionamiento urbano (Gerencia de Urbanismo)

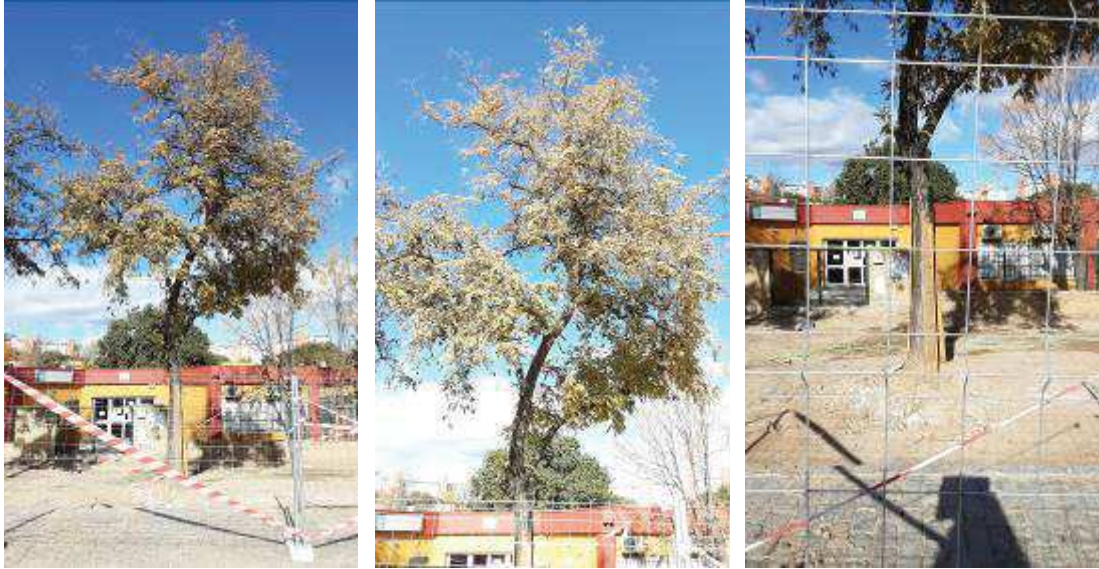
12. FOTOGRAFÍAS:

9. **LESIONES GRAVES:**
 - Potencial afección radicular originada por el exceso de compactación del terreno que ha provocado el estancamiento del desarrollo del ejemplar que actualmente muestra falta de vigor evidente.

- Corteza incluida en la cruz principal.
 - Se observa baja eficacia de las estrategias de compartimentación y refuerzo estructural en los defectos mecánicos.

10. **ESTADO GENERAL:**
 - Árbol adulto, porte refaldado y copa de amplitud reducida (5m de diámetro), con síntomas de decaimiento incipiente (necrosis y clorosis foliar, incremento de transparencia, y mortalidad de la zona distal de las ramas cimeras en el dosel).

11. **OBSERVACIONES:**
 - Interferencia ineludible de la posición arbolada con la obra de la Gerencia de Urbanismo, actualmente en ejecución, para rehabilitación y reacondicionamiento de esta área para la renovación urbanística del espacio y adecuación a la normativa vigente de accesibilidad. Los daños proyectados, infringidos sobre raíces de relevancia estructural dentro del área crítica de anclaje, implican la pérdida definitiva de viabilidad del árbol, sin alternativas posibles que permitan la conservación del ejemplar.

- La obra afecta varios ejemplares más, coetáneos de la misma especie, en esta alineación. Tras la conclusión de los trabajos, se procederá a reponer las posiciones arboladas, mejorando a largo plazo, la cobertura arbórea de este espacio reurbanizado.
