Expediente: 285/2021

AP-540-2021 a AP-547-2021
AP-543-2021
CAF

SOLICITUD DE APEO DE ARBOLADO VIARIO (AP 543-21) PARTE 2ª

MOTIVO DEL APEO: Obra de reacondicionamiento urbano (Gerencia de Urbanismo)

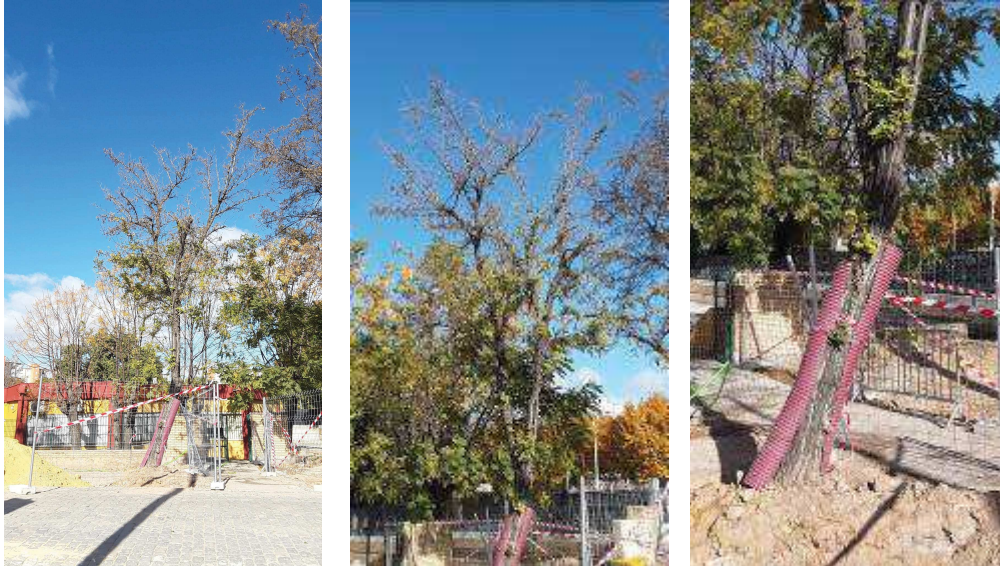
12. FOTOGRAFÍAS:

9. **LESIONES GRAVES:**
 - Potencial afección radicular originada por el exceso de compactación del terreno que ha provocado el estancamiento del desarrollo del ejemplar que actualmente muestra falta de vigor evidente.

- Inclinación del tronco hasta la cruz principal (20°E), totalmente compensada en copa.
 - Heridas de origen mecánico, con madera expuesta en tronco (15cm de diámetro) y las ramas secundarias (reducidas con cortes de hasta 5cm de diámetro).

- Se observa baja eficacia de las estrategias de compartimentación y refuerzo estructural en los defectos mecánicos.
10. **ESTADO GENERAL:**
 - Árbol maduro, con copa de amplitud reducida (4m de diámetro), con síntomas de decaimiento incipiente (necrosis y clorosis foliar, incremento de transparencia, 10% ramas secas y mortalidad de la zona distal de las ramas cimeras en el dosel).

11. **OBSERVACIONES:**
 - Interferencia ineludible de la posición arbolada con la obra de la Gerencia de Urbanismo, actualmente en ejecución, para rehabilitación y reacondicionamiento de esta área para la renovación urbanística del espacio y adecuación a la normativa vigente de accesibilidad. Los daños proyectados, infringidos sobre raíces de relevancia estructural dentro del área crítica de anclaje, implican la pérdida definitiva de viabilidad del árbol, sin alternativas posibles que permitan la conservación del ejemplar.

- La obra afecta varios ejemplares más, coetáneos de la misma especie, en esta alineación. Tras la conclusión de los trabajos, se procederá a reponer las posiciones arboladas, mejorando a largo plazo, la cobertura arbórea de este espacio reurbanizado.
