**Expediente: 167/2021**

(AP-226-2021 a AP-230-2021)  
AP-230-2021  
CAF

**FICHA DE APEO DE ARBOLADO VIARIO (AP230/21) PARTE 2ª**

# ISA Formulario de Evaluación Básica de Riesgo de Arbolado

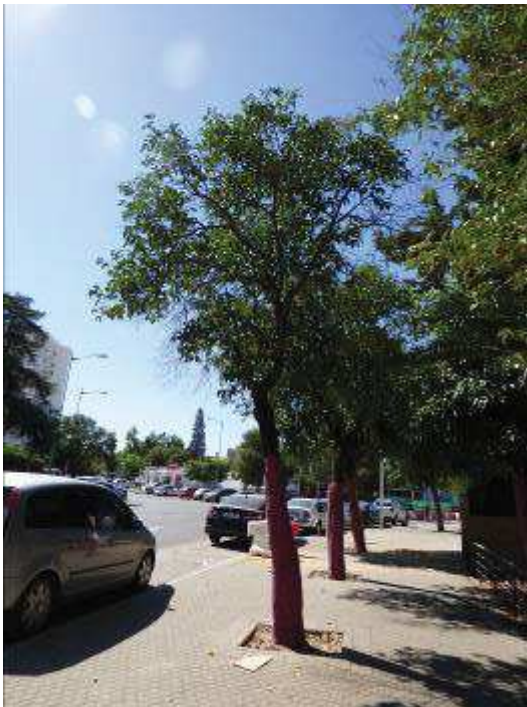
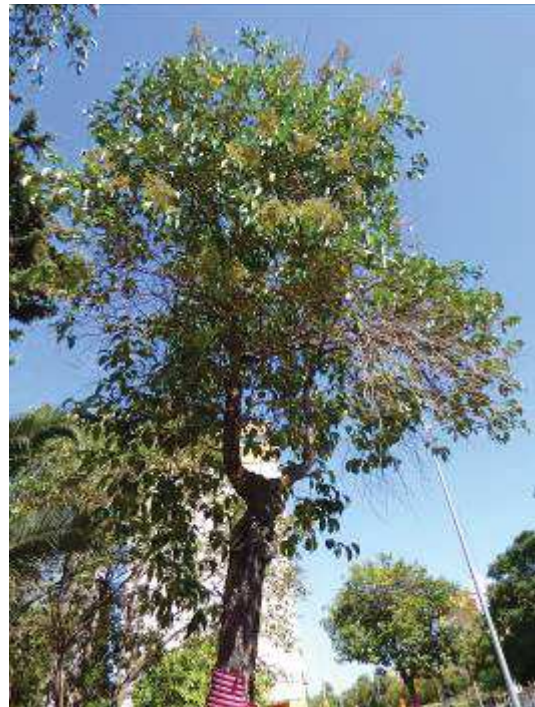
9. **FOTOGRAFÍAS**

5. **LATITUD DE ACERADO:** Acceso a viviendas y franja de aparcamiento en línea.
6. **LESIONES GRAVES:** Antiguo desgarro de eje codominante. 20% de ramillas secas en copa y otros síntomas de decaimiento fisiológico (hojas cloróticas y escasa brotación). Zonas de descortezado y madera expuesta por lesiones superficiales en el tronco y base de ejes principales. Pudrición incipiente del duramen.

7. **ESTADO GENERAL:** Árbol maduro, levemente desvitalizado, porte refaldado.
8. **OBSERVACIONES:** Interferencia ineludible de la posición arbolada con la obra de la empresa EMASESA para sustitución de la red subterránea de abastecimiento y saneamiento en la Barriada Juan XXIII. Los daños proyectados, infringidos sobre raíces de relevancia estructural dentro del área crítica de anclaje, implican la pérdida definitiva de viabilidad del árbol, sin alternativas posibles del trazado soterrado que permitan la conservación del ejemplar.

Árbol maduro, levemente desvitalizado (20% de ramillas secas y escasa brotación epicórmica o adventicia), de pequeño porte y sin afecciones foliares relevantes. Antigua fractura de eje principal codominante. Lesiones superficiales con descortezados y madera expuesta en tronco, de escasa trascendencia mecánica. Dada la fase de desarrollo, previsible pudrición incipiente del duramen.

La ejecución de las obras de sustitución de las canalizaciones subterráneas de los servicios de abastecimiento y saneamiento de EMASESA obligan al apeo del ejemplar, puesto que afectan de manera grave e ineludible a las raíces leñosas de relevancia estructural del árbol, a causa de la excavación en el área crítica de anclaje, lo que implica un incremento no tolerable del riesgo de vuelco y compromete definitivamente su viabilidad a corto plazo. Una vez completada la obra, se procederá a la renovación del arbolado viario afectado por estos trabajos.
