**Expediente: 168/2021**

**FICHA DE APEO DE ARBOLADO VIARIO (AP231/21) PARTE 2ª**

# ISA Formulario de Evaluación Básica de Riesgo de Arbolado

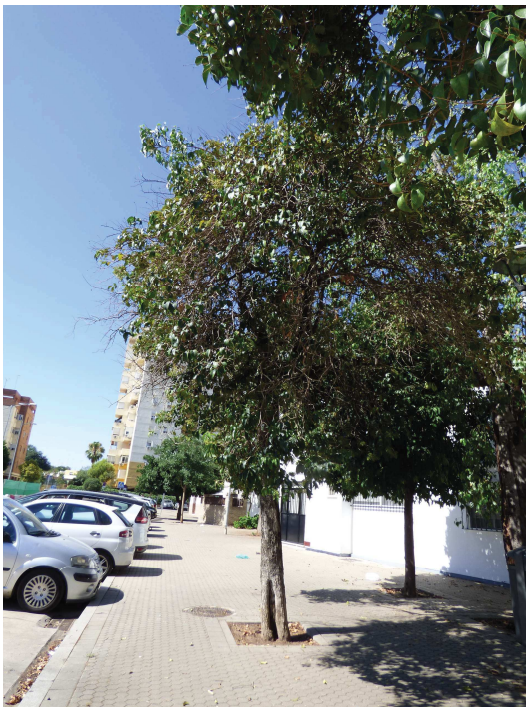
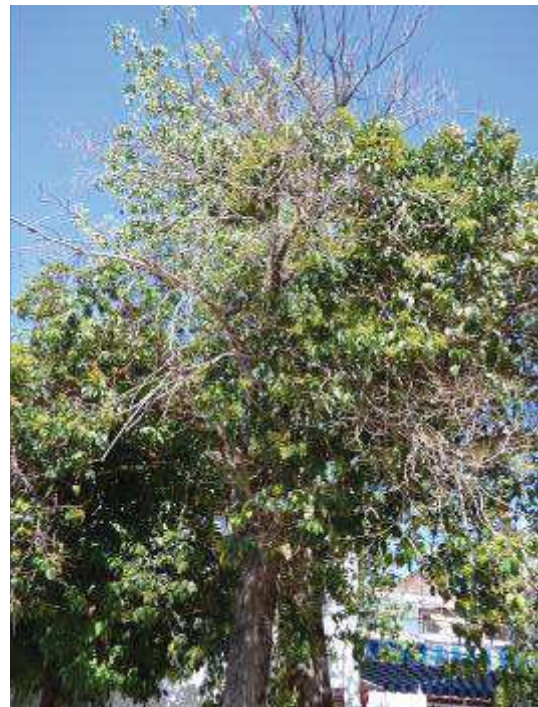
9. **FOTOGRAFÍAS**

5. **LATITUD DE ACERADO:** Acceso a viviendas y franja de aparcamiento en batería.
6. **LESIONES GRAVES:** 30% ramas secas de hasta 4cm de diámetro. Cavidad longitudinal de 40cm de largo y 15cm de profundidad en la base del tronco, cara NE, con pudrición activa a nivel de la madera interna del duramen. Zonas de descortezado y madera expuesta por lesiones superficiales en el tronco y base de ejes principales.

7. **ESTADO GENERAL:** Árbol maduro, incipientemente desvitalizado, porte refaldado.
8. **OBSERVACIONES:** Interferencia ineludible de la posición arbolada con la obra de la empresa EMASESA para sustitución de la red subterránea de abastecimiento y saneamiento en la Barriada Juan XXIII. Los daños proyectados, infringidos sobre raíces de relevancia estructural dentro del área crítica de anclaje, implican la pérdida definitiva de viabilidad del árbol, sin alternativas posibles del trazado soterrado que permitan la conservación del ejemplar.

Árbol maduro, con síntomas de desvitalización (30% copa seca y hojas cloróticas), de porte medio y sin afecciones foliares relevantes. Lesiones superficiales, como descortezados y madera expuesta en tronco, y cavidad longitudinal en la base, de 40cm de longitud y 15cm de alcance, en la orientación NE, con probable progresión de la afección fúngica a nivel radicular. En la oquedad se aprecia la pudrición incipiente del duramen.

La ejecución de las obras de sustitución de las canalizaciones subterráneas de los servicios de abastecimiento y saneamiento de EMASESA obligan al apeo del ejemplar, puesto que afectan de manera grave e ineludible a las raíces leñosas de relevancia estructural del árbol, a causa de la excavación en el área crítica de anclaje, lo que implica un incremento no tolerable del riesgo de vuelco y compromete definitivamente su viabilidad a corto plazo. Una vez completada la obra, se procederá a la renovación del arbolado viario afectado por estos trabajos.
