Expediente 70/2021

AP-523-2021
CAF

FICHA DE APEO DE ARBOLADO VIARIO (523/21) PARTE 2ª

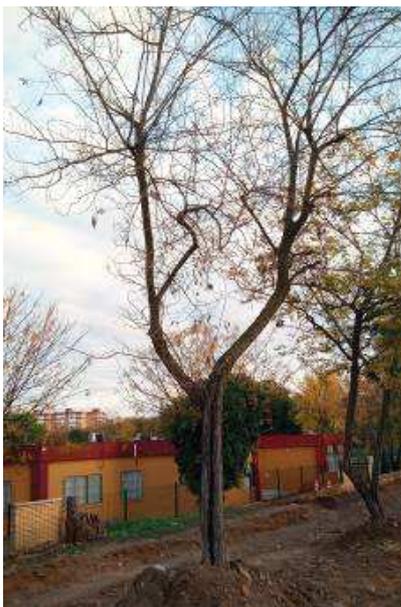
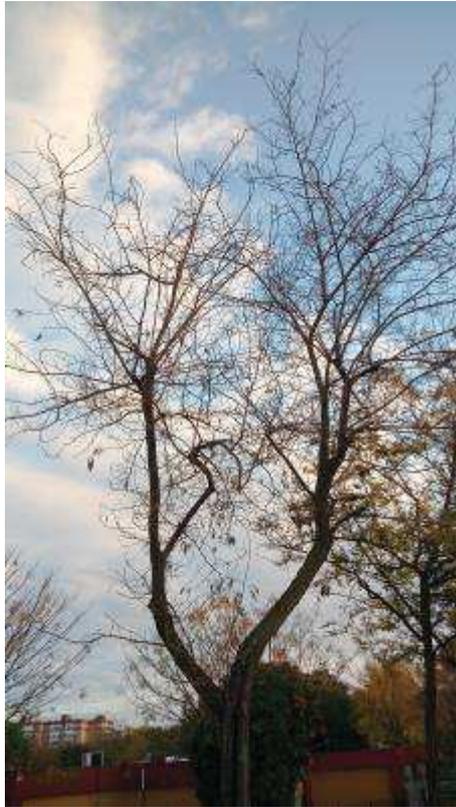
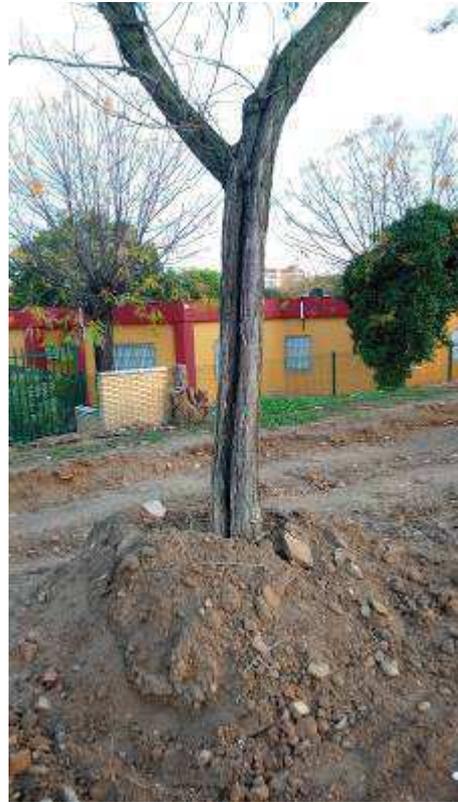
9. **FOTOGRAFÍAS:**

5. **LATITUD DE ACERADO:** Zona de estacionamiento de vehículos con acceso a centros educativos y culturales.
6. **LESIONES GRAVES:** Franja longitudinal de madera necrótica de 10cm de anchura desde el cuello del tronco hasta la base de uno de los ejes principales codominantes (eje sur). Afecciones abióticas radiculares previas a la obra por la excesiva compactación del terreno y la superficie de albero que han provocado su declive terminal. Se proyectan alteraciones y daños graves ineludibles en el área crítica de anclaje radicular debido a las obras de reacondicionamiento urbanístico de la zona.

7. **ESTADO GENERAL:** Árbol adulto, con porte alterado induciendo la codominancia de dos ejes principales. Estado fisiológico de decaimiento manifiesto, prácticamente decrepito, con un 80% de ramas secas.

8. **OBSERVACIONES:** Las obras proyectadas por la Gerencia de Urbanismo para la adecuación de este espacio implican afecciones sobre este ejemplar, y otro pie anexo coetáneo de la misma especie (ID48), incompatibles con su conservación. No hay alternativas viables para evitar los daños previstos ni posibilidad de trasplante, debido al estado biomecánico actual de estos árboles, que serán sustituidos una vez finalizados los trabajos de construcción.
