**Expediente: 112/2022**

## INFORME DE VALORACIÓN DE ESTADO DE ARBOLADO VIARIO Y ESTUDIO DE VIABILIDAD DE TRASPLANTE

Código ID arbomap: JAM 46

UBICACIÓN: Avenida Ramón y Cajal

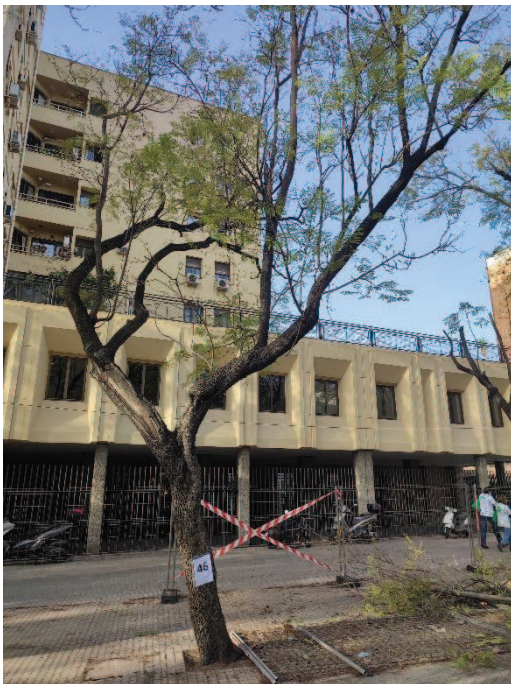
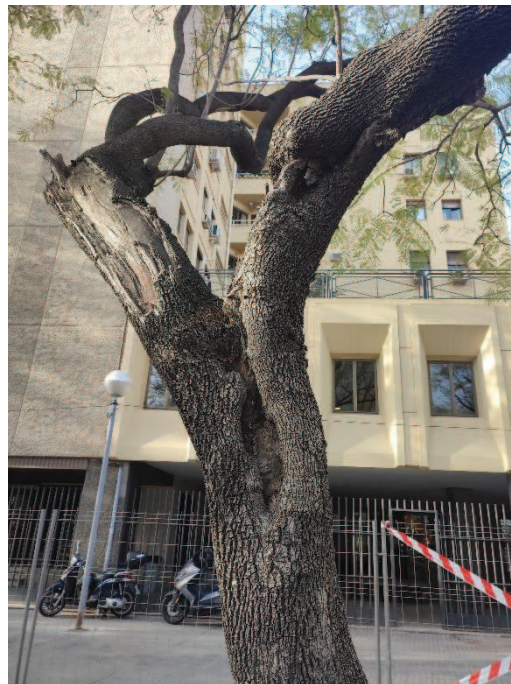
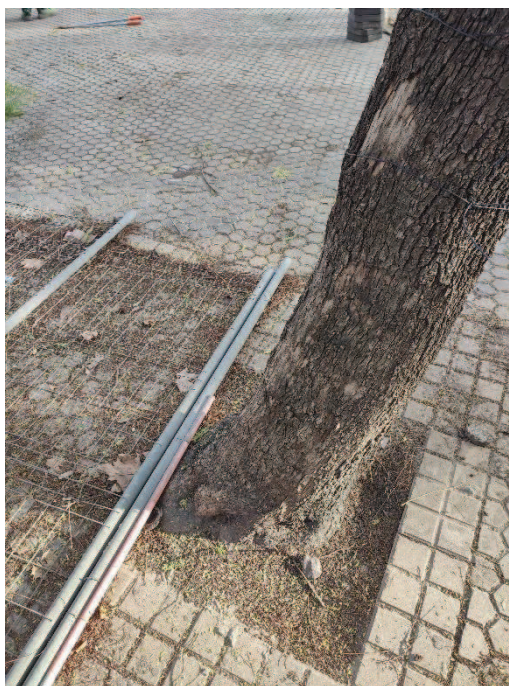
### FOTOGRAFÍAS:

5. **P.C. (cm):** 115
6. **ALTURA (m):** 9
7. **ALCORQUE (m):** 0,8 x 0,8
8. **LATITUD DE ACERADO(m):** 6
9. **VALORACIÓN Y ESTADO:**
  - Árbol maduro, con vitalidad media baja y porte refaldado.

- Inclinação de tronco de 25° con respecto a la vertical ligeramente corregida en copa.
  - Copa desestructurada por la pérdida de uno de los cimales principales y varias ramas.

- En la zona de cortezas incluida de las inserciones de ejes primarios presenta una importante cavidad de 1,20 m de longitud, con madera vista, duramen visible y pudrición activa.

- En uno de los cimales principales presenta herida con madera vista y duramen visible por desgarró de una rama codominante con corteza incluida. Baja manifestación de madera de herida.

- Presencia de ramas terminales superiores de más de 20 cm de perímetro que indican una bajada de vitalidad.
  - Madera vista en copa por cortes de poda con madera de herida.

- Viabilidad de trasplante: no se considera árbol trasplantable.

Puesto que las injerencias sobre las raíces leñosas y absorbentes serán graves e inevitables según el proyecto constructivo, unido a la edad relativa, desarrollo y estado fisiológico del ejemplar **se valora la inviabilidad del trasplante**.
