Expediente: 18/2022

AP-12 y 13-2022
AAP

FICHA DE APEO DE ARBOLADO VIARIO (AP12/22) PARTE 2ª

ISA Formulario de Evaluación Básica de Riesgo de Arbolado

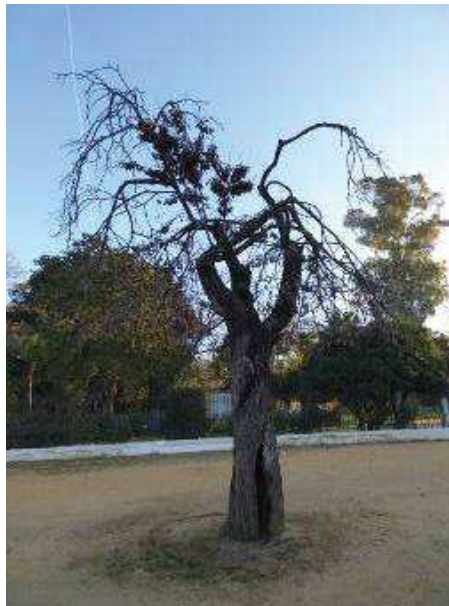
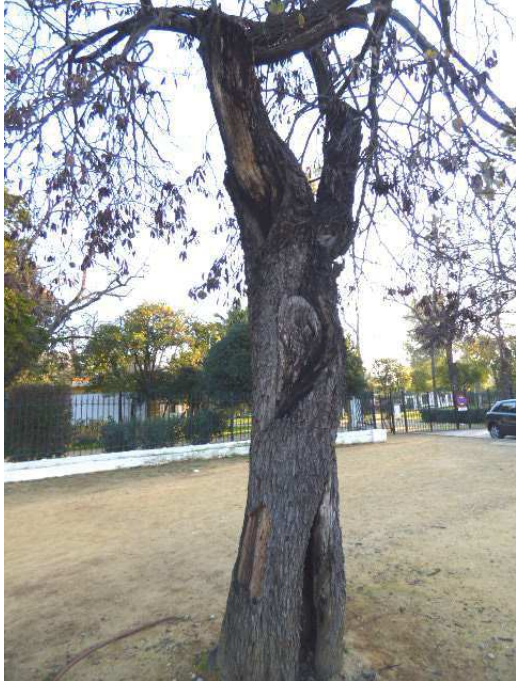
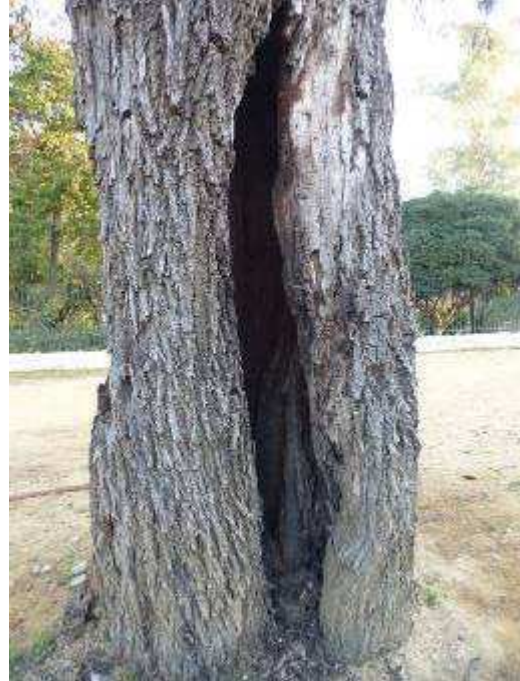
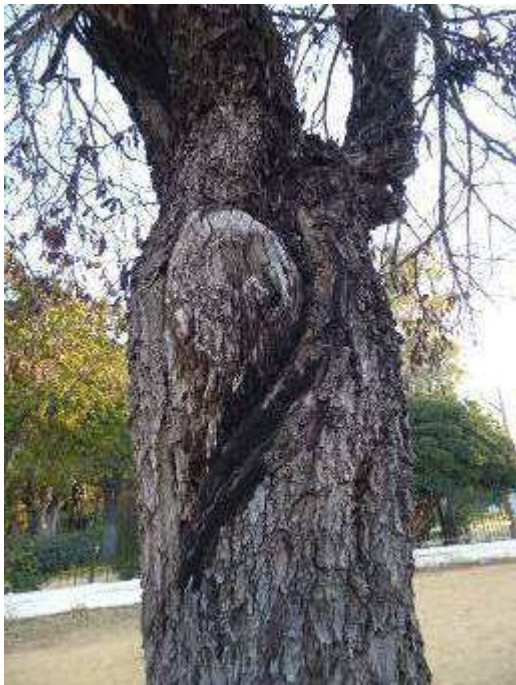
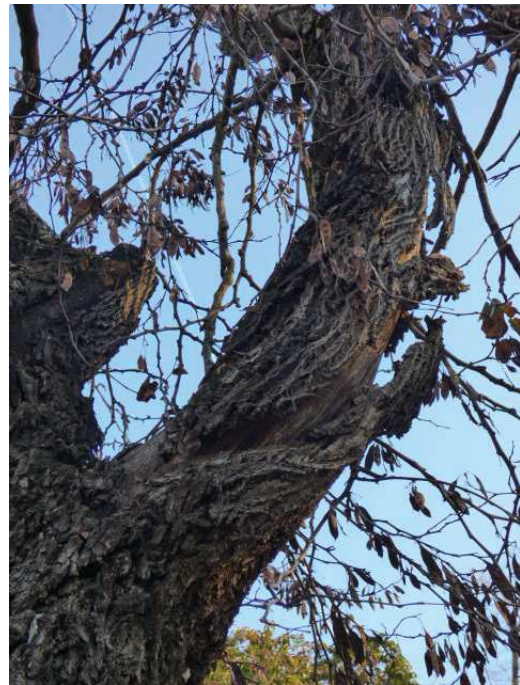
9. **FOTOGRAFÍAS**

6. **LESIONES GRAVES:** Pudrición avanzada de toda la madera, a nivel de cimales y cruz principal, con tronco hueco y galerías abiertas al exterior. Cavidad longitudinal en la base del tronco hasta 90cm de altura con escasa pared residual. Probable progresión radicular de la afección fúngica, disfuncionalidad y descomposición de tejidos. Descortezado y necrosis en ejes principales, antiguamente seccionados. Antecedentes de fractura de ramas secundarias.

7. **ESTADO GENERAL:** Árbol viejo en declive fisiológico ostensible, presentando mínimo crecimiento anual, baja capacidad de compartimentación y de refuerzo de debilidades mecánicas, y mortalidad de las escasas ramas restantes (15% ramas secas). Copa irreversiblemente desestructurada por antiguo desmoche; actualmente presenta escasa amplitud (3m diámetro), reducida ramificación secundaria y baja densidad foliar.

Se ha proyectado la renovación paulatina de esta alineación compuesta por cinco ejemplares coetáneos de la misma especie para la mejora de la cobertura arbórea de la unidad paisajística, mediante la sustitución progresiva de los pies senescentes que presentan un estado biomecánico más deteriorado y nula resiliencia, y mediante el incremento del número total de posiciones arboladas. Considerando la baja funcionalidad y la escasa viabilidad a corto plazo de este ejemplar se propone su apeo y sustitución.
