Expediente: 314/2021

AP-579-2021
AAP

SOLICITUD DE APEO DE ARBOLADO VIARIO (AP579-21) PARTE 2ª

MOTIVO DEL APEO: Obra de reacondicionamiento urbano (Gerencia de Urbanismo)

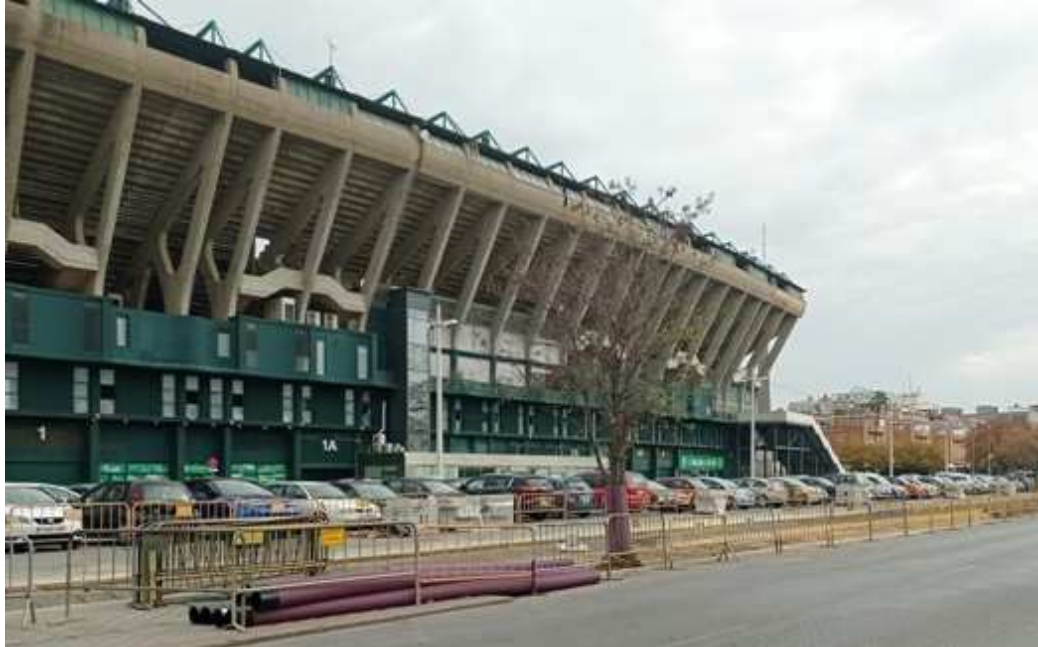
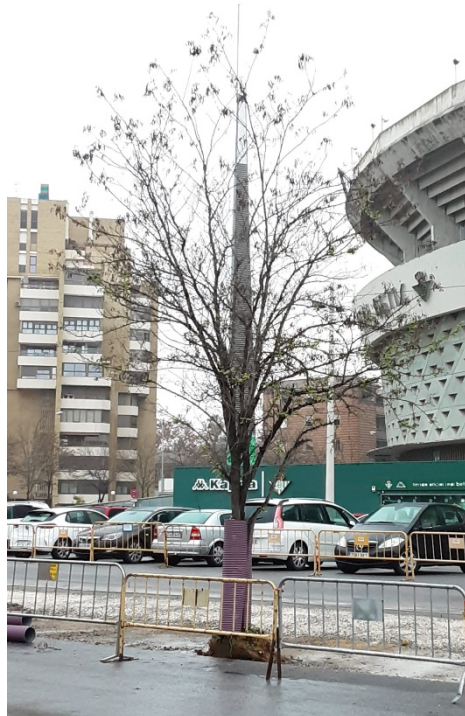
12. FOTOGRAFÍAS:

9. **LESIONES GRAVES:**
 - Potencial afección radicular originada por el exceso de compactación del terreno que ha provocado el estancamiento del desarrollo del ejemplar que actualmente muestra una falta de vitalidad evidente.

- Conformado en sí por suplentes con identidad de árbol.
10. **ESTADO GENERAL:**
 - Declive fisiológico grave, ejemplar fuertemente desvitalizado. Dos Suplentes surgidos a partir de un tocón con corteza incluida en su inserción compartida a 35cm de altura, porte refaldado y copa de amplitud reducida (3m de diámetro), transparencia en copa, brotaciones cortas y agrupadas, desarrolladas desde la cruz hasta los 2m de altura, dosel abandonado.

11. **OBSERVACIONES:**
 - Interferencia ineludible de la posición arbolada con la obra de la Gerencia de Urbanismo, actualmente en ejecución, para rehabilitación y reacondicionamiento de esta área para la renovación urbanística del espacio. Los daños proyectados sobre raíces de relevancia estructural dentro del área crítica de anclaje, implicarán la pérdida del ejemplar ya de por sí desvitalizado.

- Tras la conclusión de los trabajos, se procederá a reponer las posiciones arboladas, mejorando a largo plazo, la cobertura arbórea de este espacio reurbanizado.
