Expediente 1/2022

AP-286-2022
ALDV

FICHA DE APEO DE ARBOLADO VIARIO (286/22) PARTE 2ª

MOTIVO DEL APEO: Colapso del árbol completo

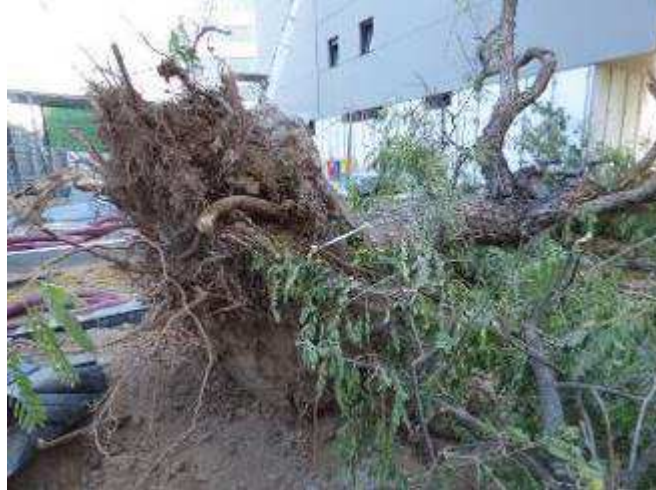
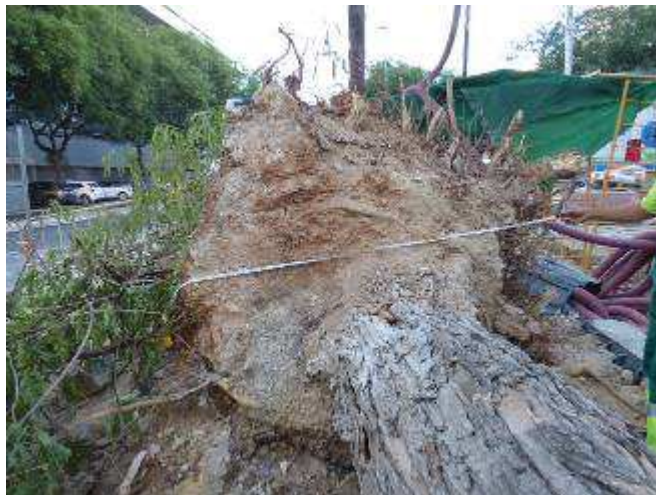
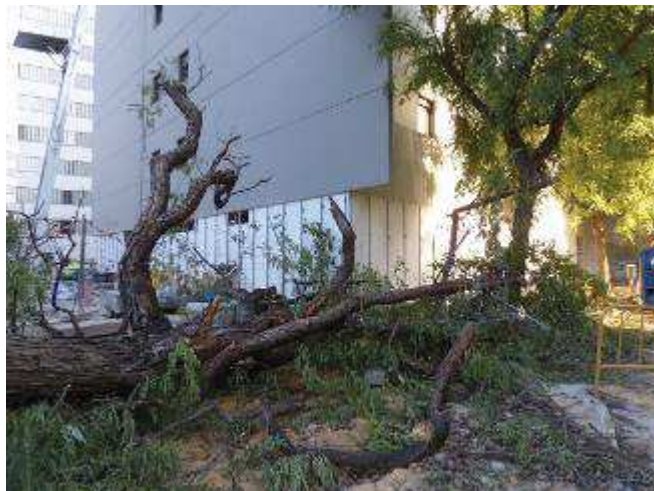
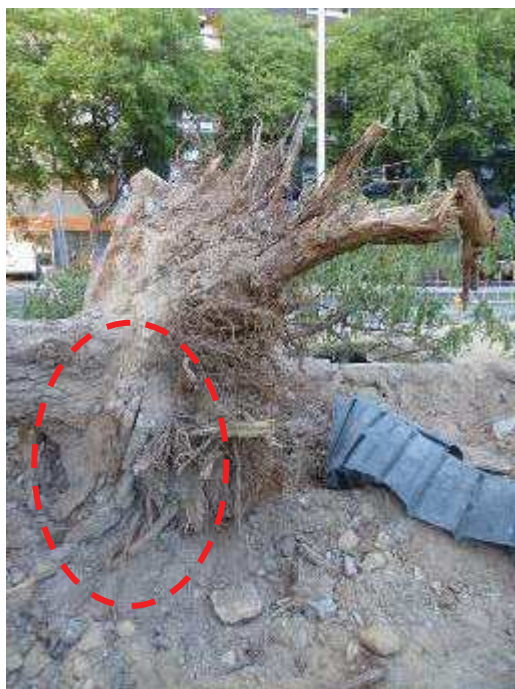
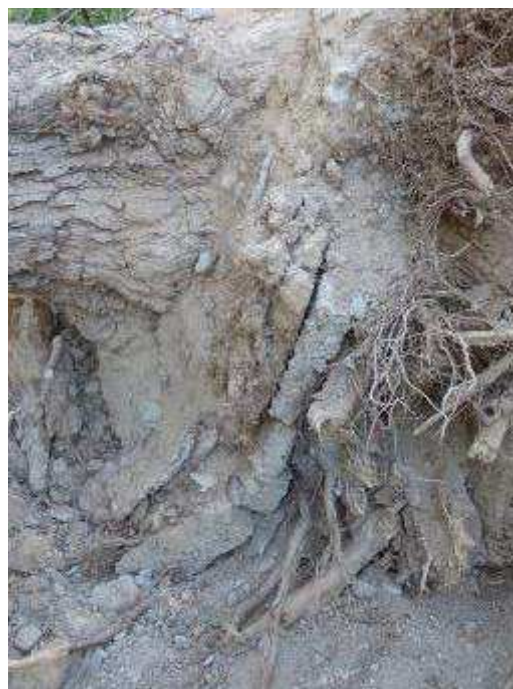
9. FOTOGRAFÍAS:

6. **LESIONES GRAVES:** Vuelco del árbol en bisagra la tarde del 19/07/22, debido a los daños provocados durante la obra de construcción de una residencia universitaria por la empresa CABBSA S.A. Eliminación y desgarrado de todas las raíces, tanto leñosas como absorbentes, alrededor del pie (sector N_W_S del plato radicular) hasta 40cm de profundidad, excepto en la orientación E (anexa a calzada), y demolición y retirada del estrato de hormigón de 20-30cm de espesor que sostiene el acerado, de manera que tanto los daños producidos en el arraigo con maquinaria pesada (retroexcavadora) como la severa alteración de los factores de carga dentro del área crítica de anclaje radicular tienen gran relevancia estructural. Tronco sin protección durante los trabajos de cambio de pavimento, provocando lesiones potenciales en fuste y ramas principales. Al inicio de la obra, se registraron podas no autorizadas para habilitar el paso de camiones y maquinaria, eliminando sin permiso una rama principal de unos 15cm de diámetro y provocando, además de la lesión, la desestructuración parcial de la copa.

7. **ESTADO GENERAL:** Árbol maduro, antes del vuelco mostraba síntomas de desvitalización asociada a los factores abióticos característicos del entorno de obra (altas temperaturas en las proximidades del árbol por las operaciones con maquinaria pesada, polvos de áridos y partículas en suspensión, cemento, daños mecánicos, ...).

8. **OBSERVACIONES:** A 1'5 m del pie, en la cara W, lindando con la fachada, se realizó a finales del pasado mes de junio una zanja de 3m de profundidad para canalización de redes de EMASESA. Esta excavación fue controlada diariamente registrándose la cantidad y diámetro de las raíces cercenadas (en este ejemplar 4 raíces de diámetro inferior a 9cm y numerosas raíces no leñosas en los primeros 50cm de profundidad), y constándose el saneamiento (corte limpio) y el sellado (pasta cicatrizante para minimizar la desecación de la raíz) en los cortes de las partes seccionadas durante la intervención. Posteriormente, una vez concluido el soterramiento de la línea, con éxito para la conservación del árbol, la empresa constructora procede a realizar otras operaciones dentro del área crítica de anclaje radicular sin notificación al Servicio de Parques y Jardines, a pesar de disponer del Protocolo de Protección del Arbolado en Obra y de haberse insistido encarecidamente en la obligación de avisar al equipo de inspección si se producía cualquier actuación significativa en esta zona tan fundamental para la estabilidad del arbolado en general, y, aún de mayor importancia en esta alineación, tras la eliminación previa de parte del sistema radicular en la excavación controlada. Se suprime con maquinaria pesada toda raíz hasta 40cm de profundidad desde 40cm del pie, quedando desgarradas y varios días expuestas a pesar del evidente déficit hídrico (ni saneamiento de cortes ni sellado), además se retira la solera de hormigón de 30cm de grosor alrededor del árbol sin considerar su función activa en la estabilidad del arraigo, realizando todas estas operaciones sin proteger mínimamente los troncos y ramas principales, que presentan varios daños mecánicos hasta 4m de altura, de hasta 23cm de extensión, por el impacto de la maquinaria.
