**Expediente: 96/2023**

AP-112-2023 a AP-114-2023  
AP-112-2023  
CAF

## FICHA DE APEO DE ARBOLADO VIARIO (AP 112/23) PARTE 2ª

# ISA Formulario de Evaluación Básica de Riesgo de Arbolado

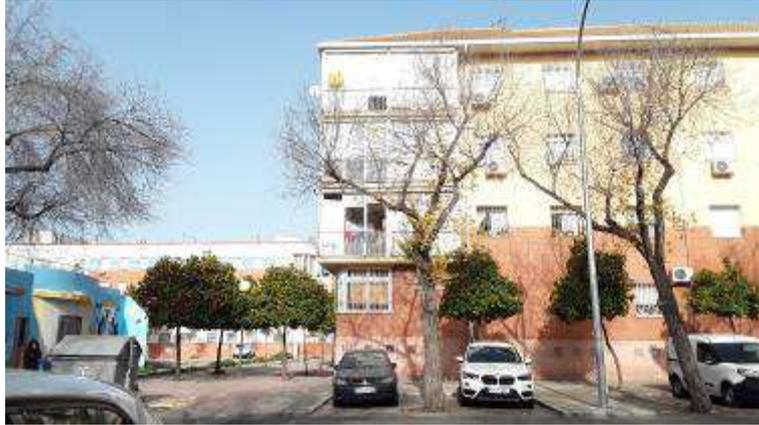
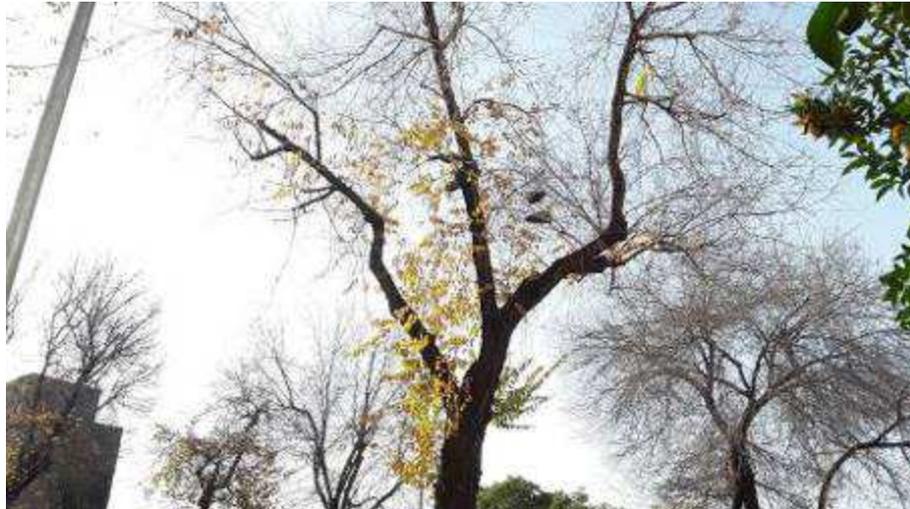
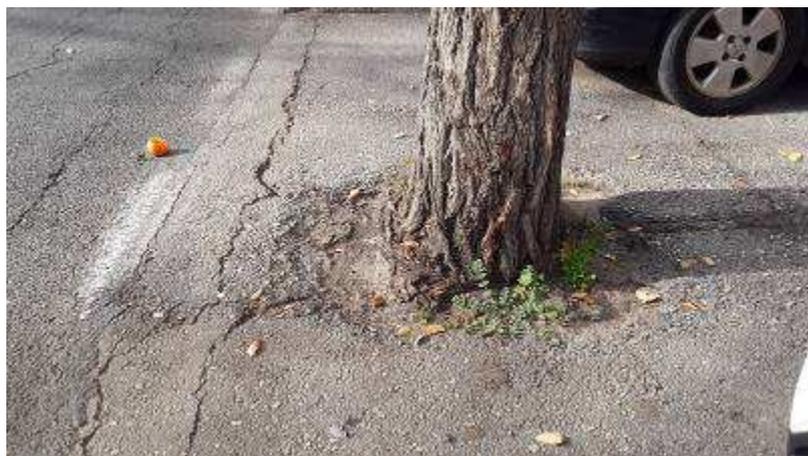
## 9. FOTOGRAFÍAS:

- 6. LESIONES GRAVES:** Degradación evidente de la madera en los tres cimales remanentes, donde se observa, a lo largo de los ejes principales y en el punto de inserción (nivel original del terciado) descortezados y descomposición de la madera por la acción de hongos xilófagos desde el duramen, de manera que actualmente la pared residual, en varios puntos de la sección transversal a este nivel, es insuficiente para garantizar la integridad estructural. Disfuncionalidad vascular progresiva de estos cimales desde el punto de corte del viejo terciado hacia la base. Pudrición avanzada en la madera interna de todo el árbol, con escasa pared residual y pérdida sustancial de capacidad de carga.

- 7. ESTADO GENERAL:** Árbol maduro, en decaimiento fisiológico y apenas un 40% de capacidad fotosintética respecto al volumen aéreo original, con antecedentes de fallo de ramas y copa irreversiblemente desestructurada por las antiguas prácticas de terciado y desmoche, actualmente obsoletas salvo casos extraordinarios, y por la disfuncionalidad progresiva de los tejidos vasculares en los cimales, como consecuencia de la pudrición emitida a partir de los cortes. En 2022, se produjo el fallo del anclaje de otro pie (AP21/ID678) de la misma alineación, coetáneo, con defectos mecánicos e historial análogo, evidenciando los daños radiculares que han sufrido estos ejemplares. Tratamiento anual de endoterapia contra la plaga denominada 'Galeruca del Olmo', aplicada mediante taladro en la zona basal.

- 8. OBSERVACIONES:** Además del riesgo de colapso, el árbol presenta escasa funcionalidad debido a la severa regresión de la copa y se observa un agravamiento de los defectos registrados durante las labores de inspección desde 2019. Se ha programado el apeo y reposición de dos ejemplares más de esta esta alineación (AP113/ID734 y AP114/ID735), coetáneos, de la misma especie, con síntomas de senescencia prematura tanto desde la perspectiva mecánica como fisiológica, y estancamiento del desarrollo, con el objetivo de reducir la probabilidad de fallo e impacto sobre personas o vehículos, y de mejorar la cobertura arbórea de la ubicación. Además, aprovechando la obra de adecuación del asfalto y accesibilidad que tiene proyectada en este tramo la Gerencia de Urbanismo, se va a generar un espacio preservado de aparcamiento para el arbolado, de manera que en el futuro se eviten los daños generados por impacto o roce durante la maniobra de aparcamiento y se atenúe la compactación del sustrato, al menos en la zona crítica de anclaje radicular.

**MOTIVO DEL APEO:** Renovación de ejemplares de mínima viabilidad
