Expediente: 221/2023

AP-295-300-2023  
AP-295  
MALD

## SOLOCITUD DE APEO DE ARBOLADO VIARIO (AP-295-23) PARTE 2ª

### MOTIVO: INCOMPATIBILIDAD CON OBRA

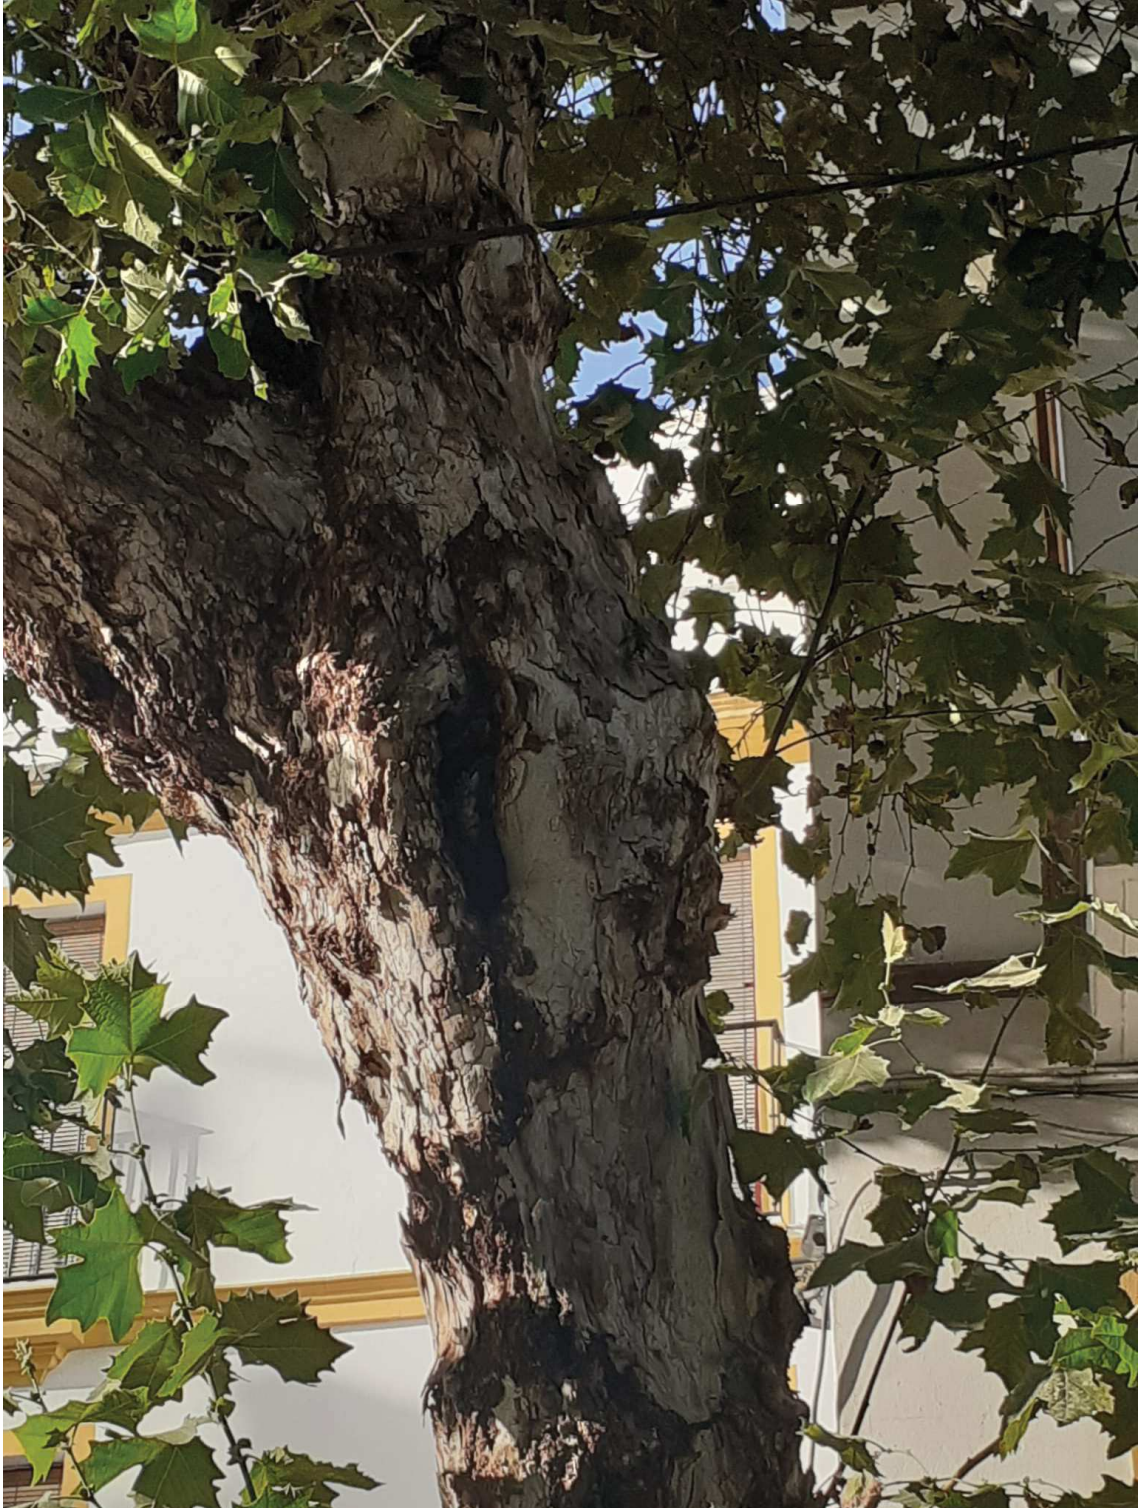
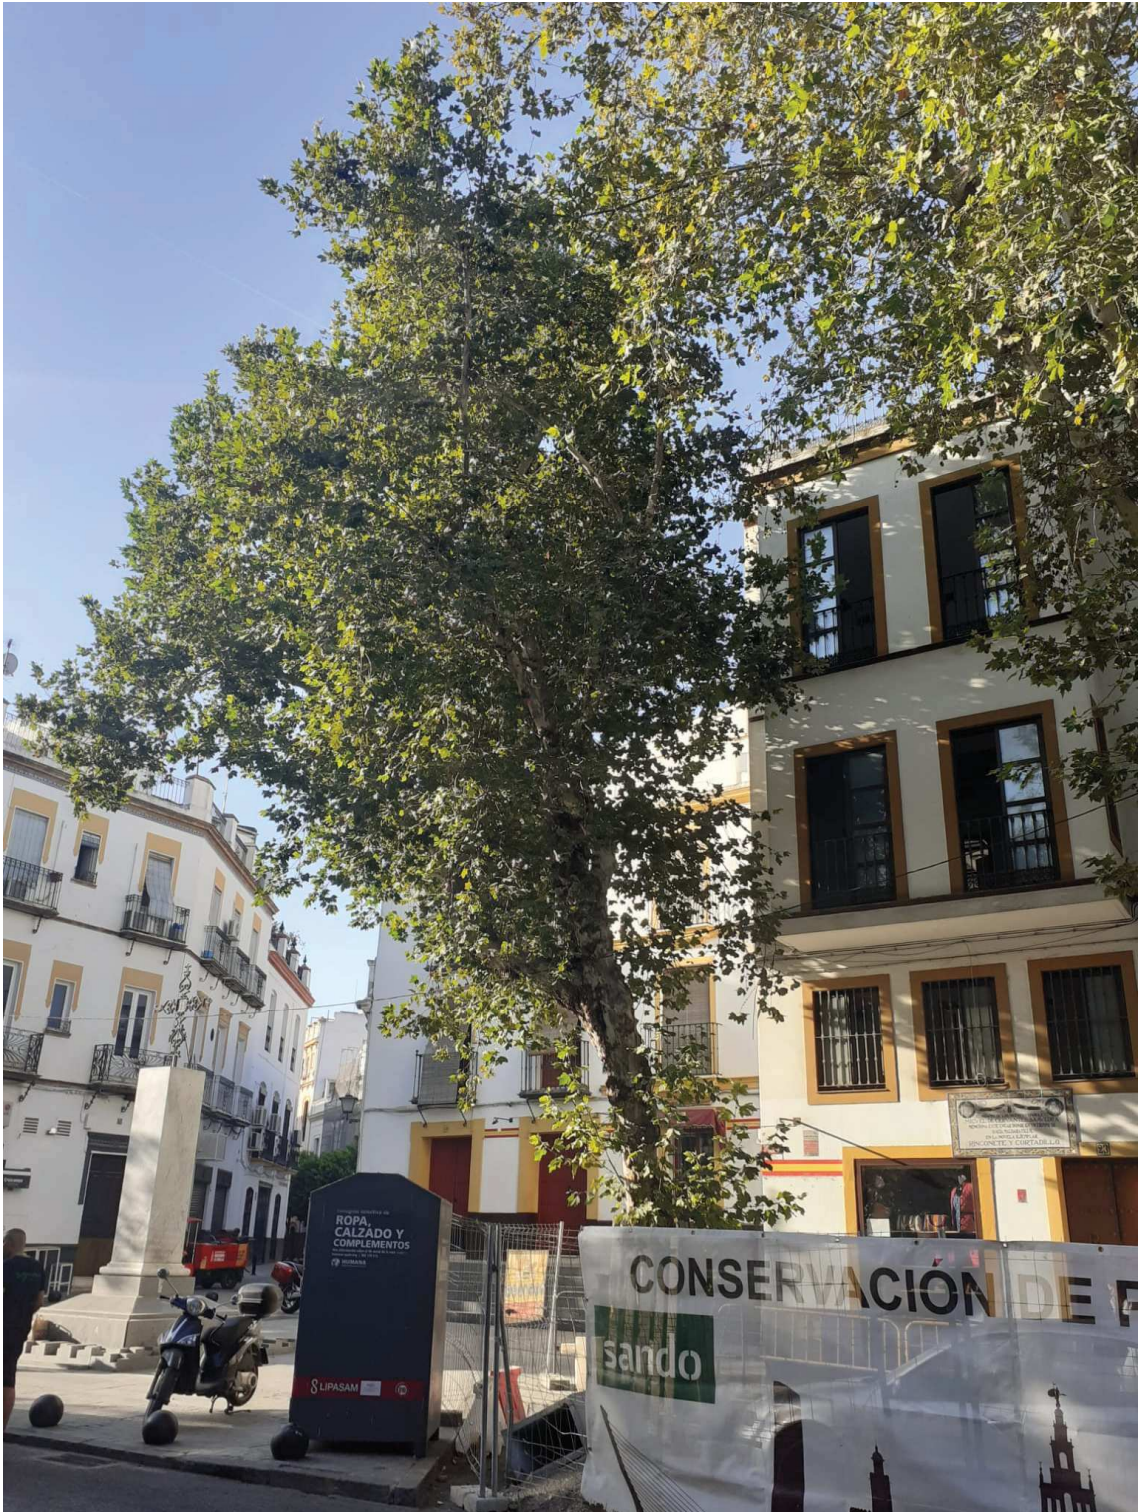
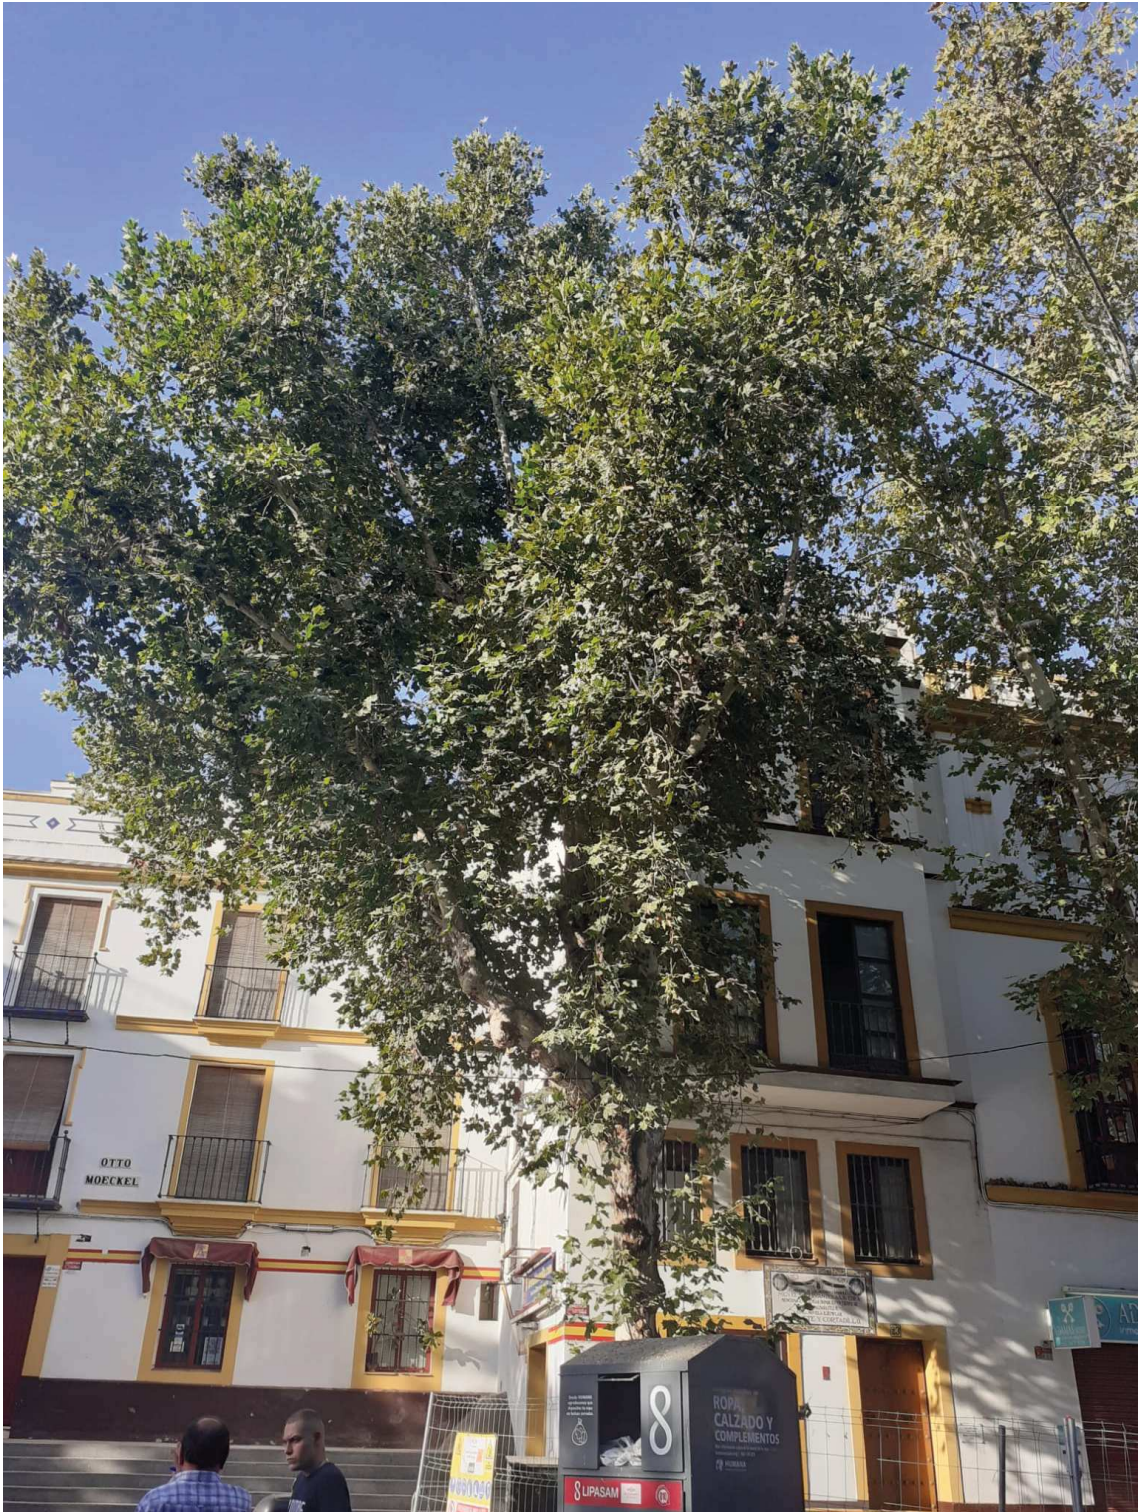
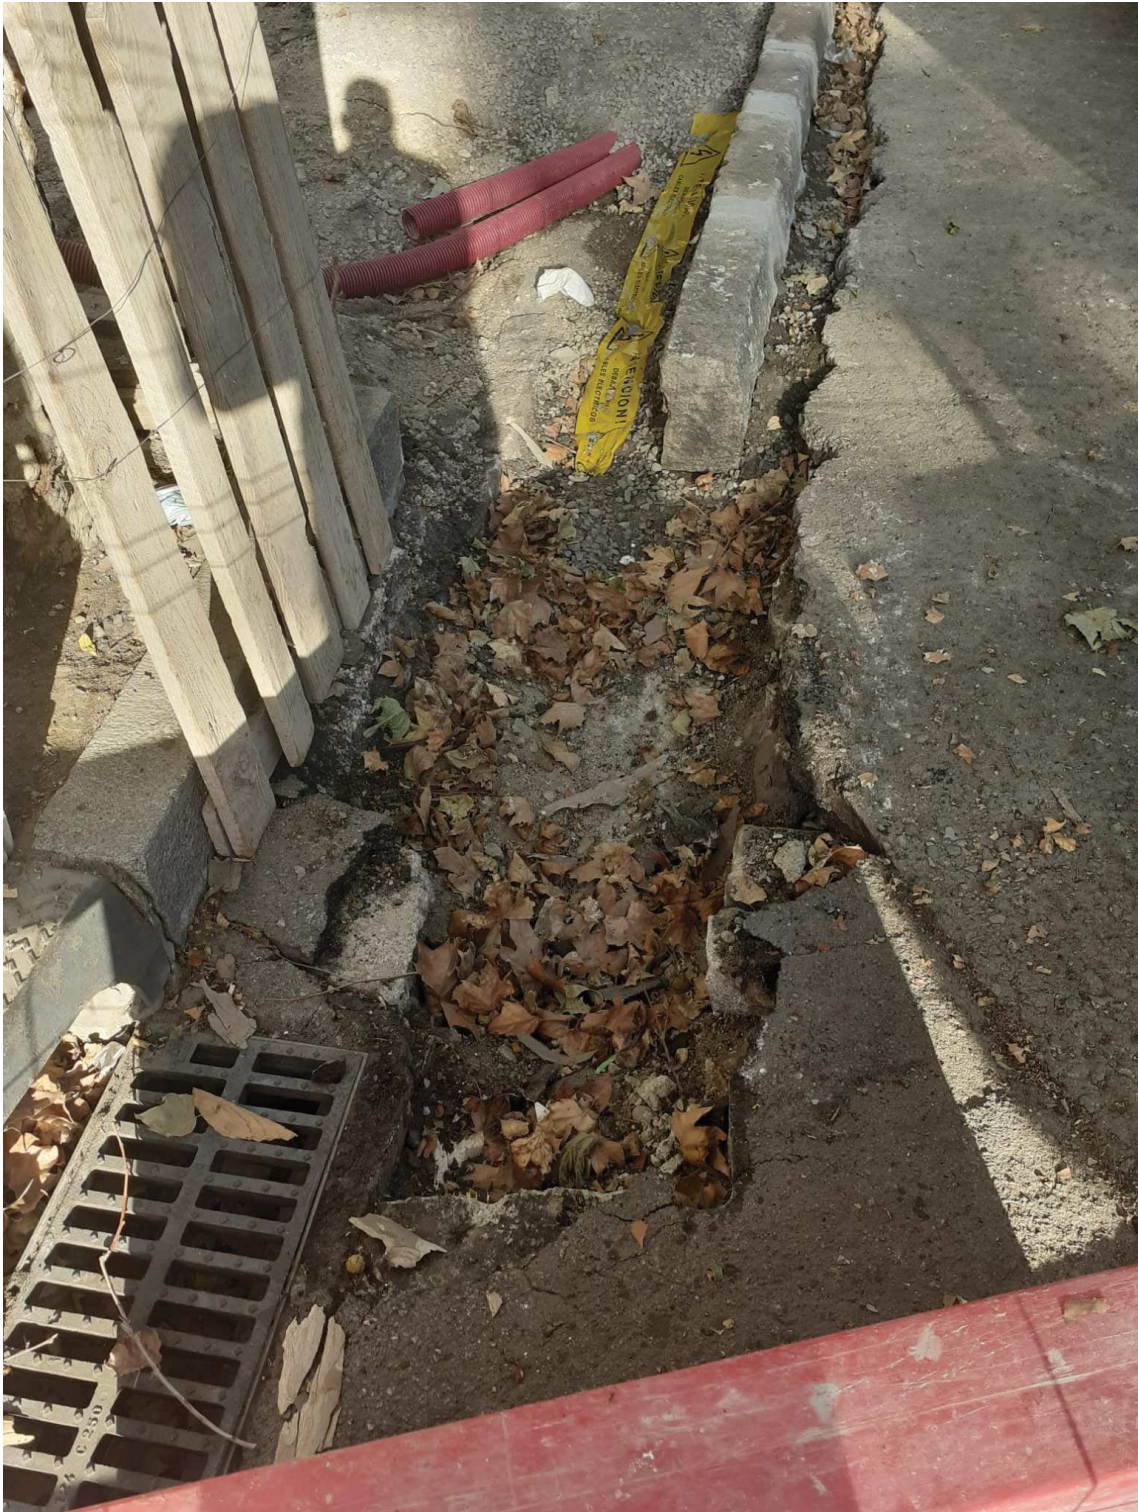
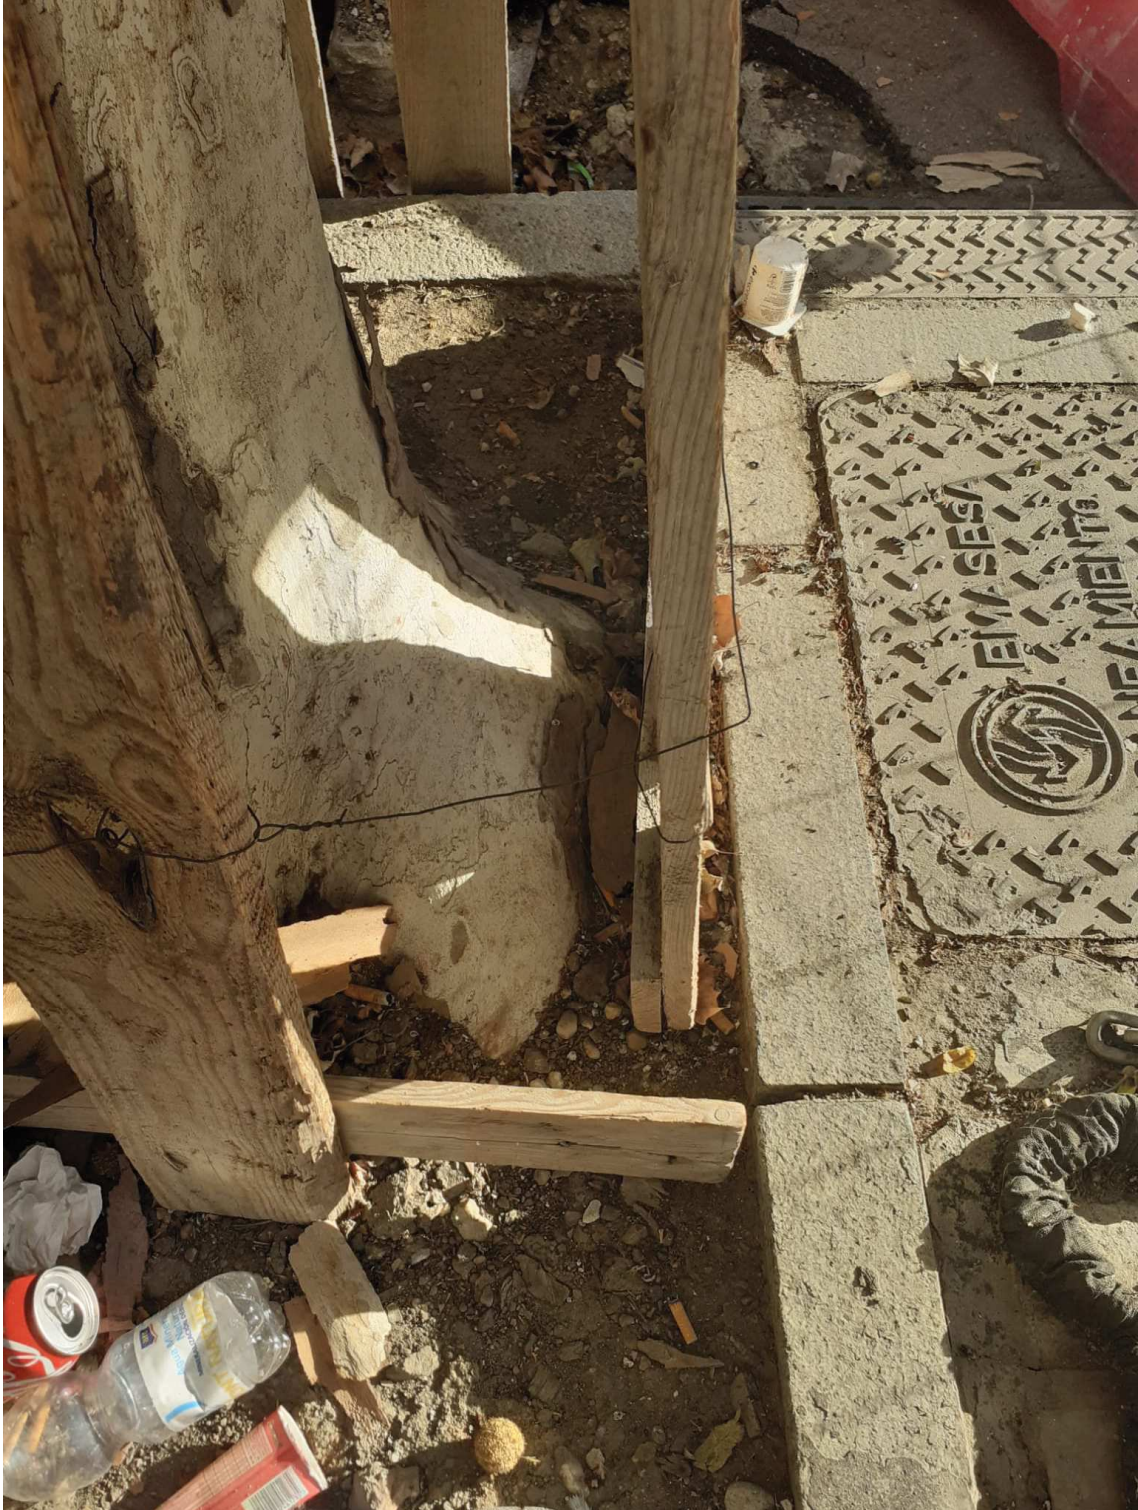
### 13. FOTOGRAFIAS

1. **FECHA:** 25 de agosto de 2023
2. **SITUACIÓN:** calle Adriano
3. **Distrito:** Casco Antiguo
4. **ESPECIE:** *Platanus x hispanica*
5. **P.C. (c.m):** 156
6. **ALTURA (m):** 13,5
7. **ALCORQUE (m):** 1 x 1
8. **LATITUD DE ACERADO(m):** 3
9. **LESIONES GRAVES:**
  - Modificación de condiciones de suelo en zona de plato radicular.
  - Alteración y daños graves en la zona crítica de anclaje.
  - Grietas y oquedades en madera de ramas primarias y secundarias.
  - Inclinación acusada hacia la calzada.

- Se trata de un ejemplar que precisaba de especiales esfuerzos para su conservación para intentar mantenerlo dentro de unos parámetros de riesgo tolerables. Esto es debido a la grave problemática fitopatológica asociada a la especie en la ciudad, unido a su gestión histórica y las graves limitaciones del entorno su desarrollo óptimo.
- Debido a la alteración del área crítica de anclaje provocada por las obras de reurbanización y al hecho constatado de que las raíces de anclaje se sitúan en una zona muy superficial y que constituyen un sistema con forma longitudinal a la calzada y con una capacidad de anclaje muy limitada.

- Los daños que pueden generarse a nivel radicular durante las tareas de las obras previstas, tienen capacidad de mermar de forma inmediata la estabilidad del ejemplar.
- La especie que nos ocupa presenta una serie de características que hacen determinar una corta vida útil futura al ejemplar en la situación en la que se encontraría una vez acabadas las obras; tiene dificultades para regenerar el ya mermado sistema radicular en un plazo de tiempo razonable, con lo que la estabilidad quedaría comprometida, en una calle, en la que además de tener una tasa de ocupación muy alta por ser una zona muy turística, las posibles dianas son además peatones con especial sensibilidad a consecuencias severas de un posible daño.
