Expediente: 221/2023

AP-295-300-2023
AP-299
MALD

SOLOCITUD DE APEO DE ARBOLADO VIARIO (AP-299-23) PARTE 2ª

MOTIVO: INCOMPATIBILIDAD CON OBRA

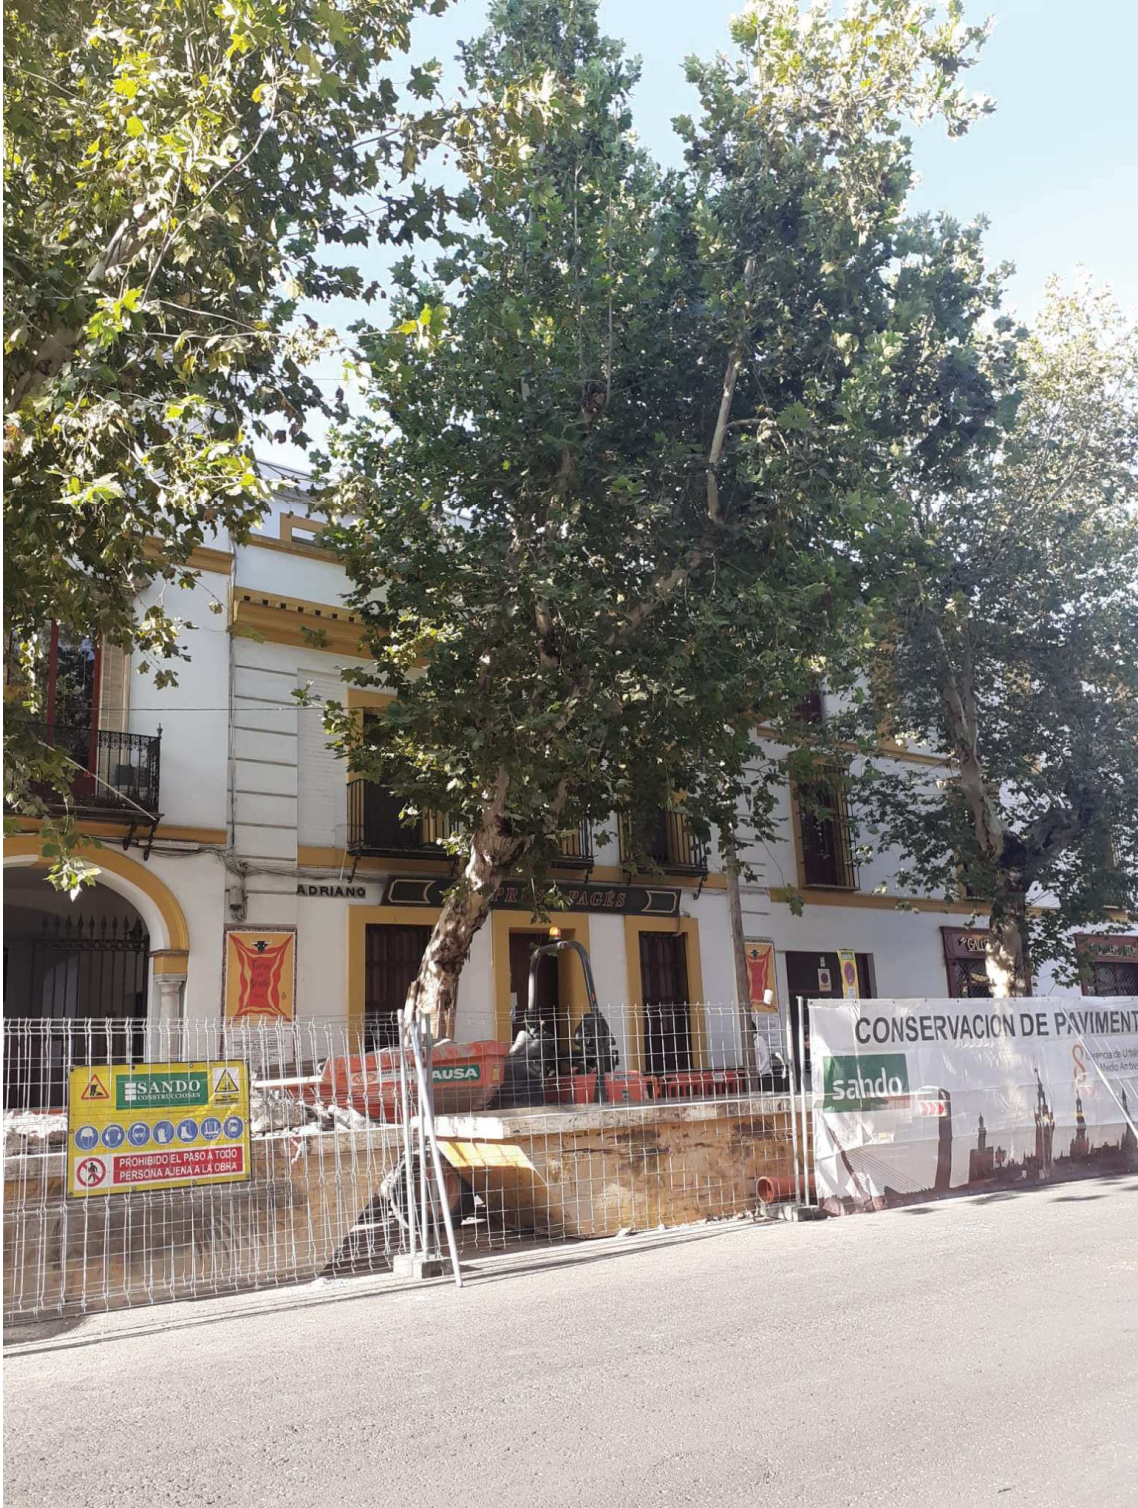
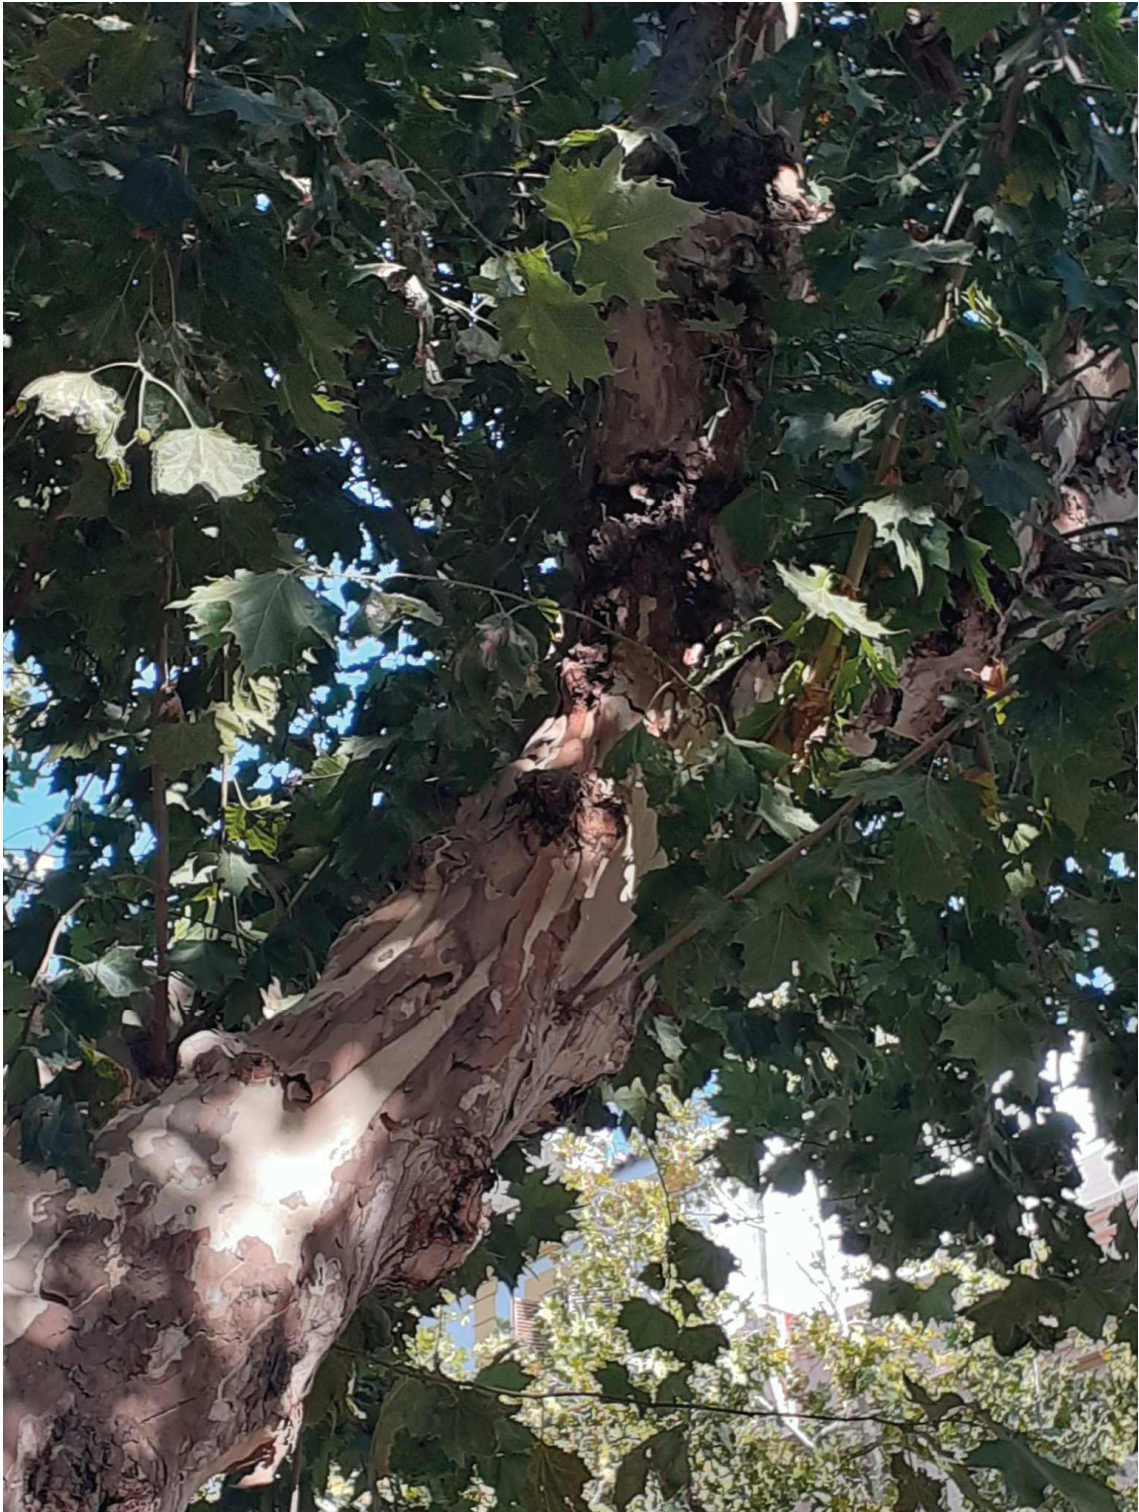
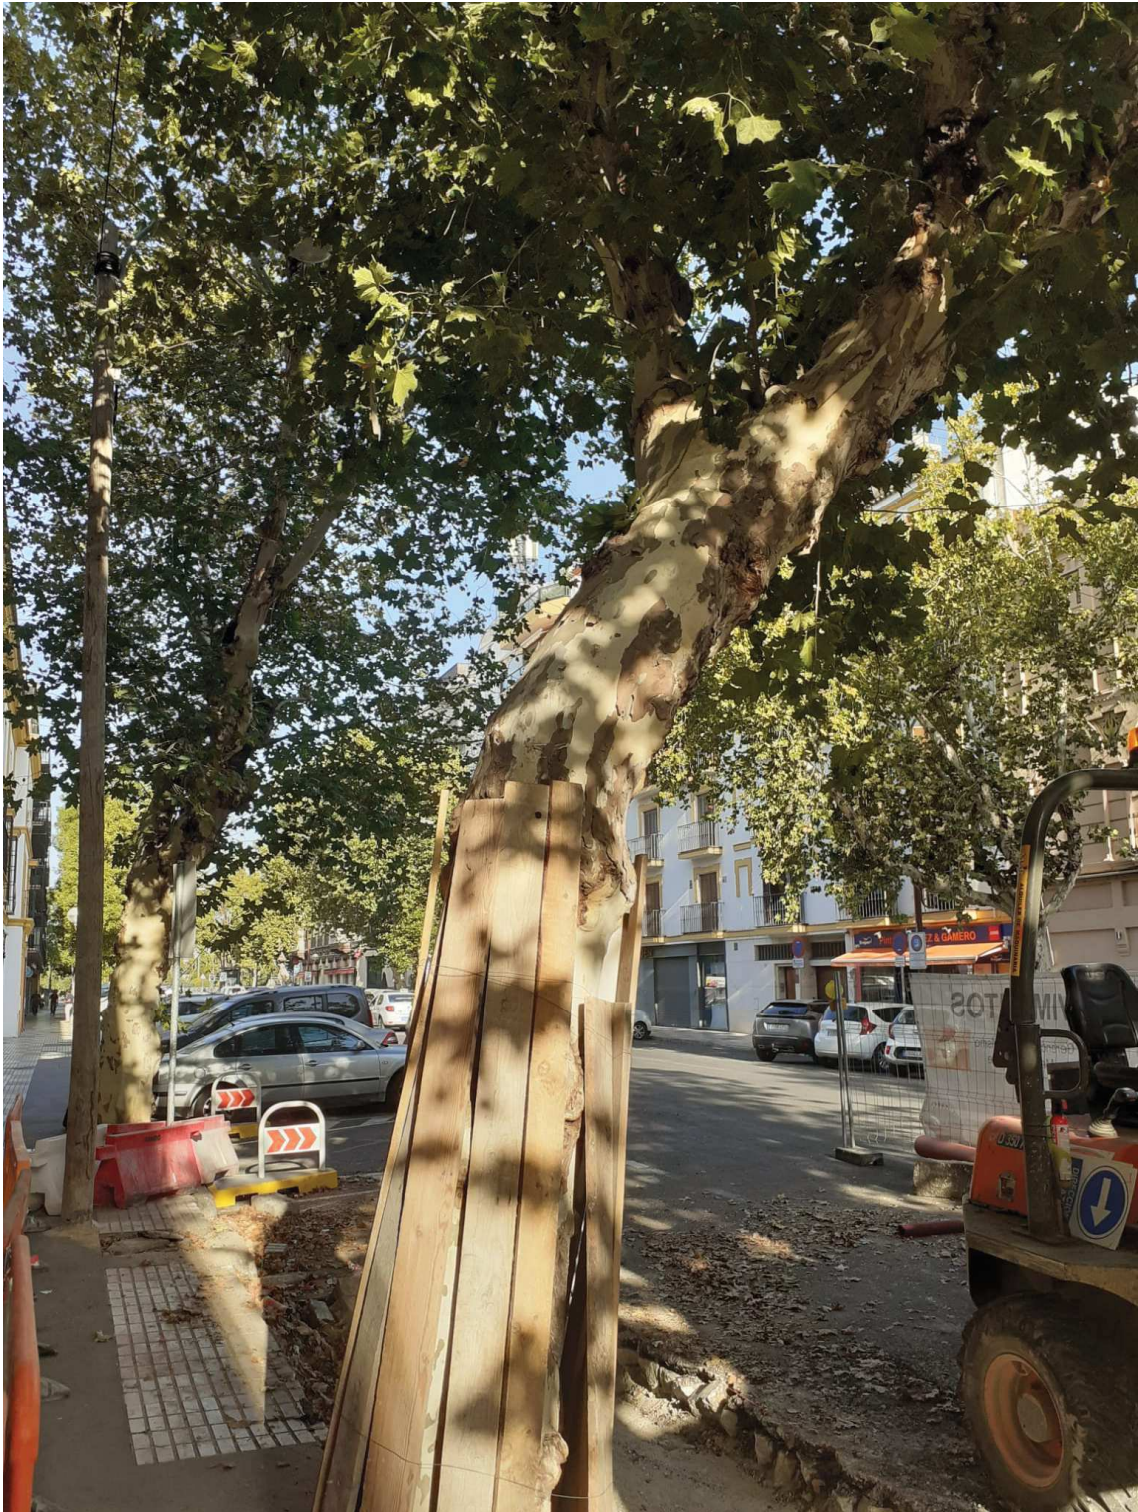
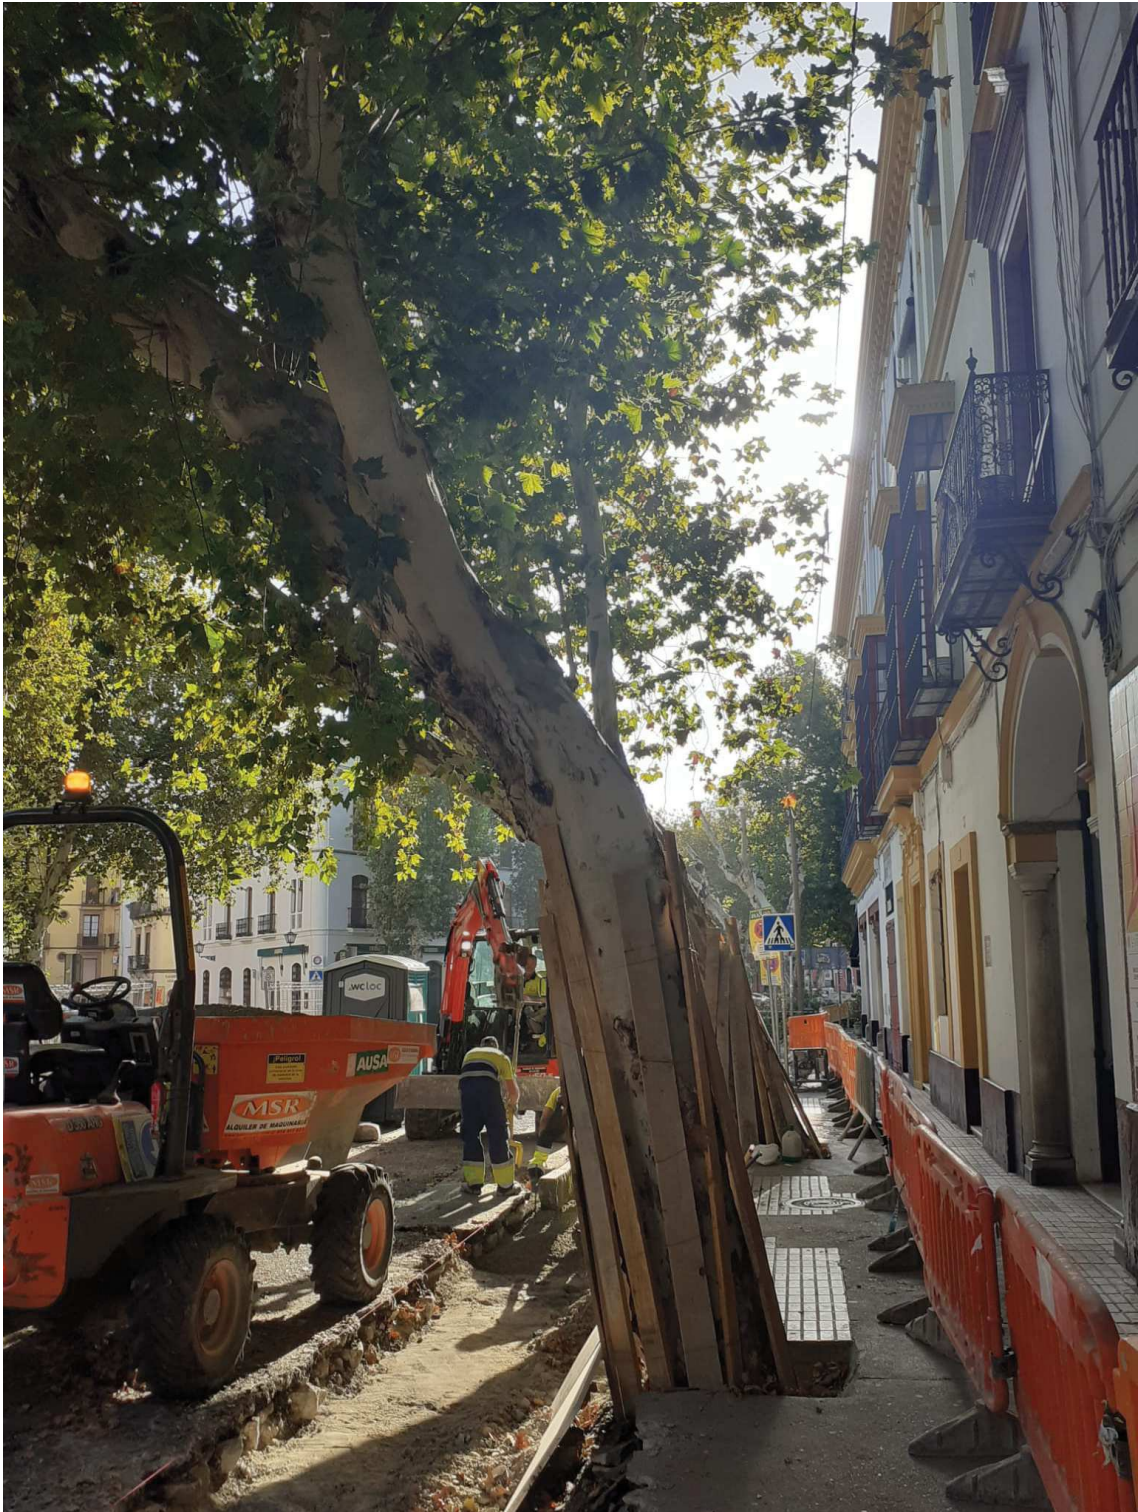
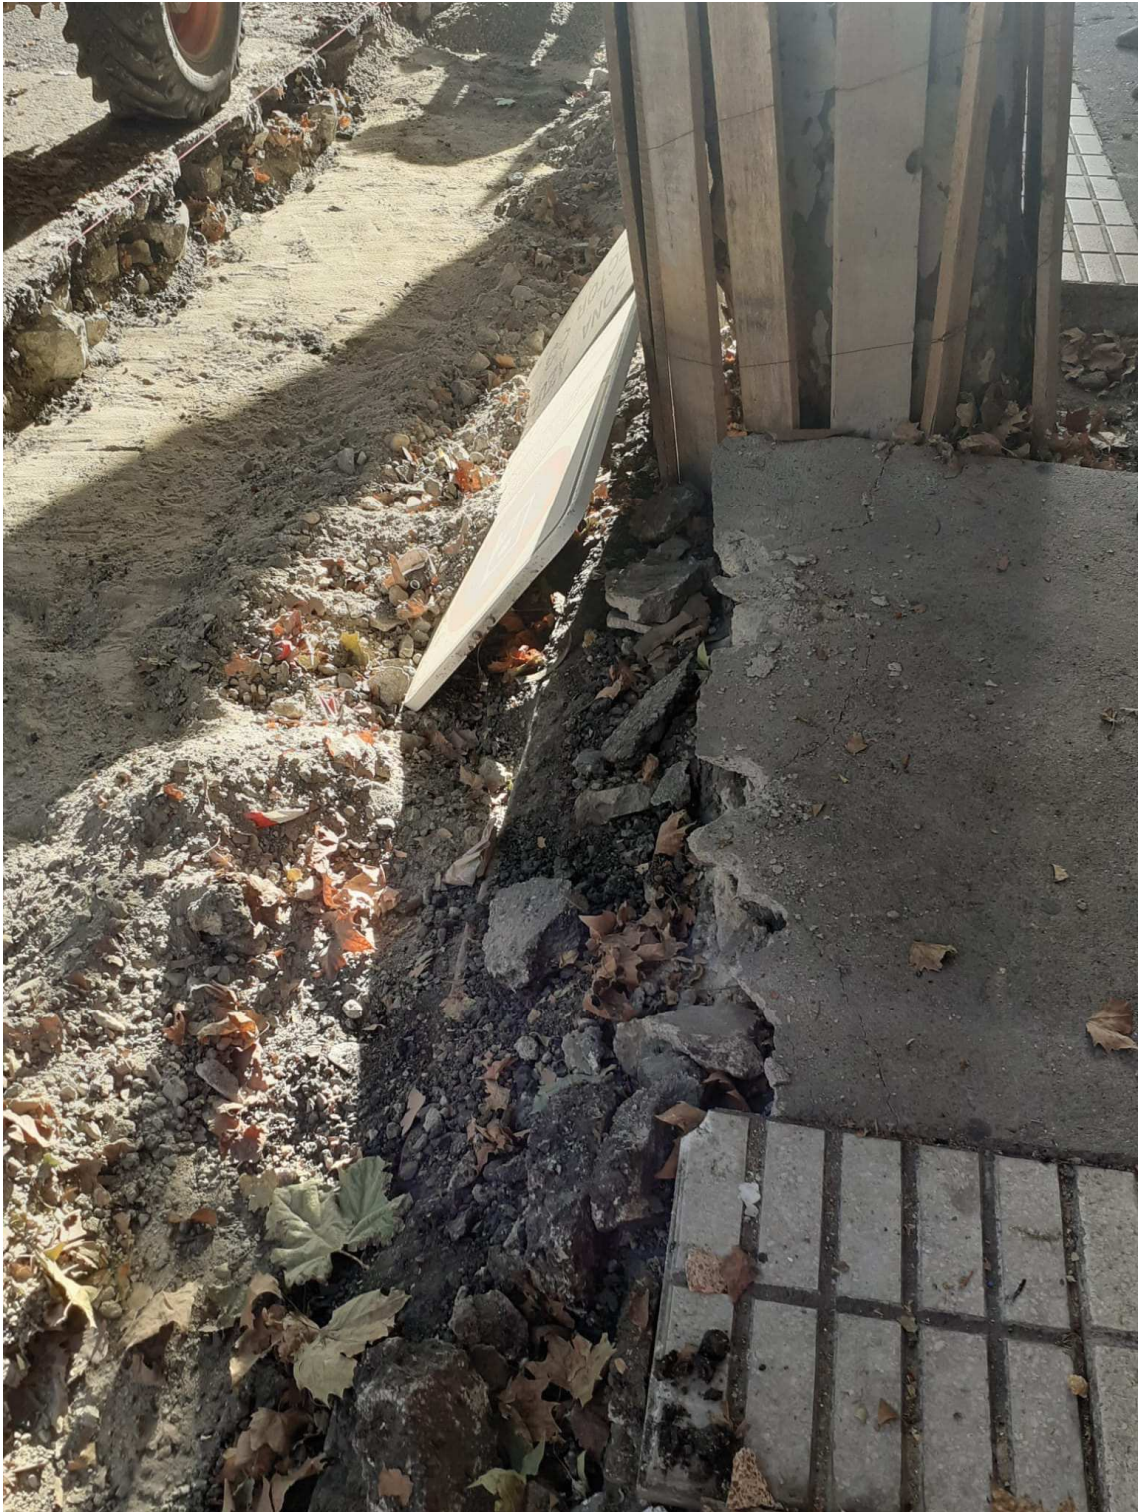
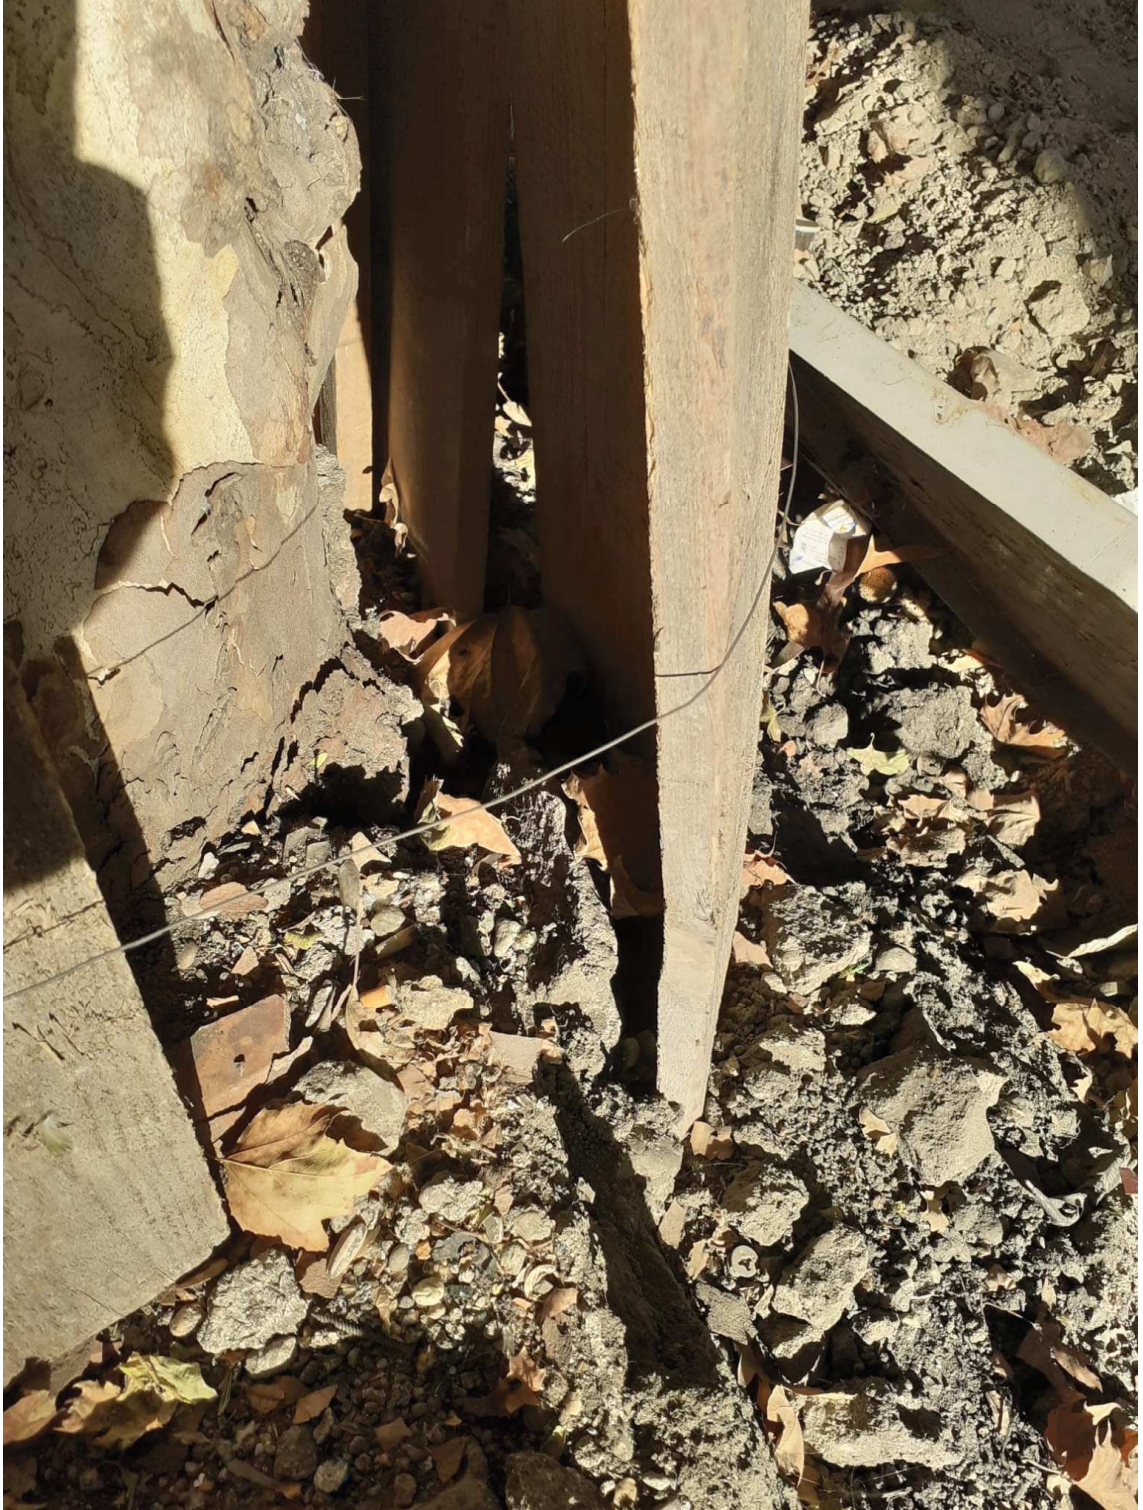
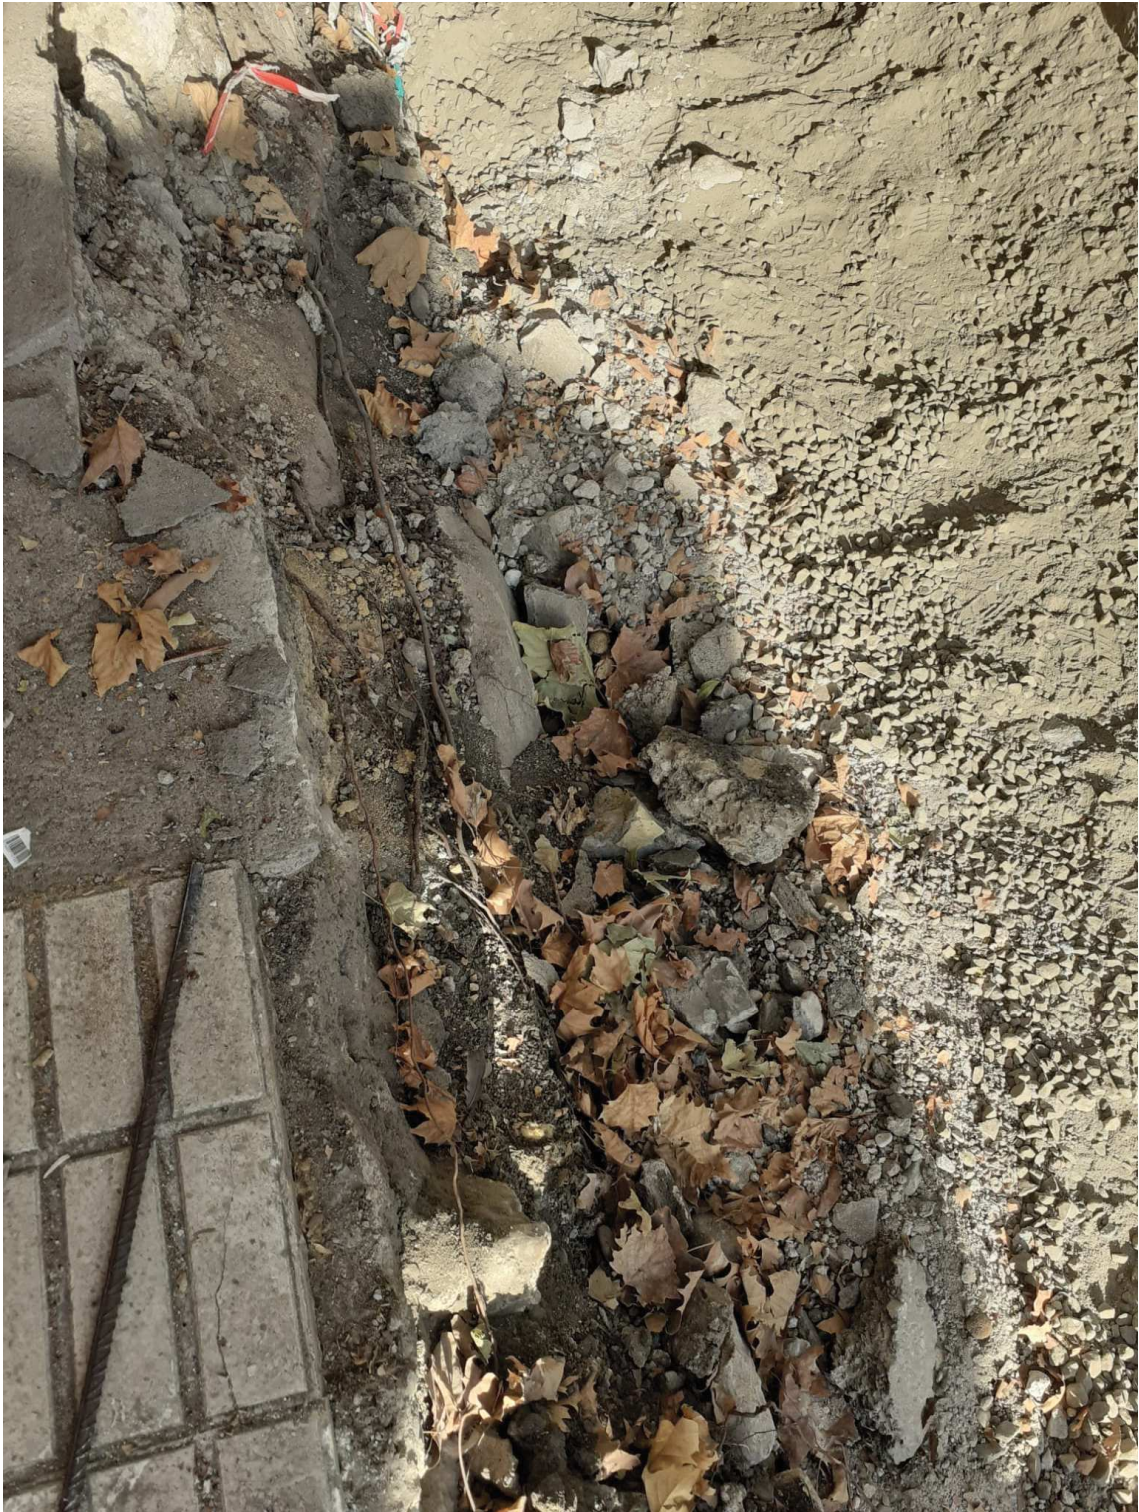
13. FOTOGRAFÍAS

1. **FECHA:** 25 de agosto de 2023
2. **SITUACIÓN:** calle Adriano
3. **Distrito:** Casco Antiguo
4. **ESPECIE:** *Platanus x hispanica*
5. **P.C. (c.m):**161
6. **ALTURA (m):** 13
7. **ALCORQUE (m):** 1 x 1
8. **LATITUD DE ACERADO(m):** 3
9. **LESIONES GRAVES:**
 - Modificación de condiciones de suelo en zona de plato radicular.
 - Alteración y daños graves en la zona crítica de anclaje.
 - Grietas y oquedades en madera de ramas primarias y secundarias.
 - Inclinación acusada hacia la calzada.

- Se trata de un ejemplar que precisaba de especiales esfuerzos para su conservación para intentar mantenerlo dentro de unos parámetros de riesgo tolerables. Esto es debido a la grave problemática fitopatológica asociada a la especie en la ciudad, unido a su gestión histórica y las graves limitaciones del entorno su desarrollo óptimo.
- Debido a la alteración del área crítica de anclaje provocada por las obras de reurbanización y al hecho constatado de que las raíces de anclaje se sitúan en una zona muy superficial y que constituyen un sistema con forma longitudinal a la calzada y con una capacidad de anclaje muy limitada.

- Los daños que pueden generarse a nivel radicular durante las tareas de las obras previstas, tienen capacidad de mermar de forma inmediata la estabilidad del ejemplar.
- La especie que nos ocupa presenta una serie de características que hacen determinar una corta vida útil futura al ejemplar en la situación en la que se encontraría una vez acabadas las obras; tiene dificultades para regenerar el ya mermado sistema radicular en un plazo de tiempo razonable, con lo que la estabilidad quedaría comprometida, en una calle, en la que además de tener una tasa de ocupación muy alta por ser una zona muy turística, las posibles dianas son además peatones con especial sensibilidad a consecuencias severas de un posible daño.
