Expediente 9/2023

AP-289-2023
MALD

*“Visto el informe emitido por el Servicio Técnico de Parques y Jardines en relación al apeo de un ejemplar **Fraxinus sp. con ID 1251, situado en la Avenida Las Razas**, que se ha realizado sin autorización previa por las causas que se especifican a continuación, a tenor de lo acordado por el Ayuntamiento Pleno, en sesión celebrada el día 15 de diciembre de 2005, tomo conocimiento del mencionado apeo. De acuerdo con el informe del Servicio Técnico: **MOTIVO DE APEO:** Inviabile tras incidencia. Se ha procedido, sin autorización previa, al apeo de un ejemplar maduro de *Fraxinus sp.*, situado en la Avenida Las Razas, debido a la fractura del único eje remanente en copa, desde la cruz principal. En este punto de rotura el árbol sufrió en el pasado, probablemente en etapas juveniles de desarrollo, el desmoche de ramas, práctica de poda drástica, aplicada años atrás a toda la alineación de esta unidad de gestión, y ya obsoleta en arbolado ornamental salvo casos extraordinarios, pues provoca desestructuración severa y otros daños irreversibles, como pudrición de la madera en la zona de corte. Tras el fallo del brazo se observa oquedad interna tanto

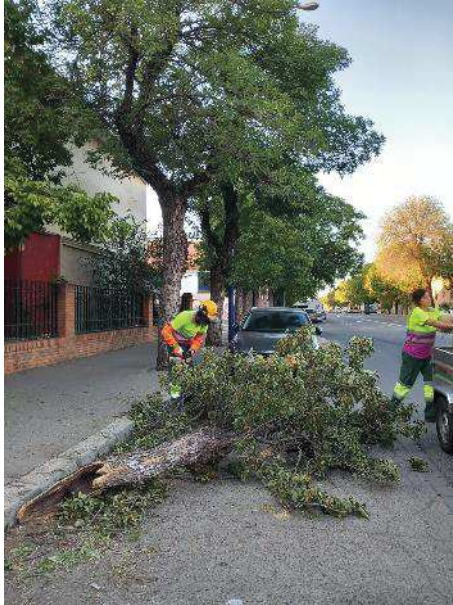
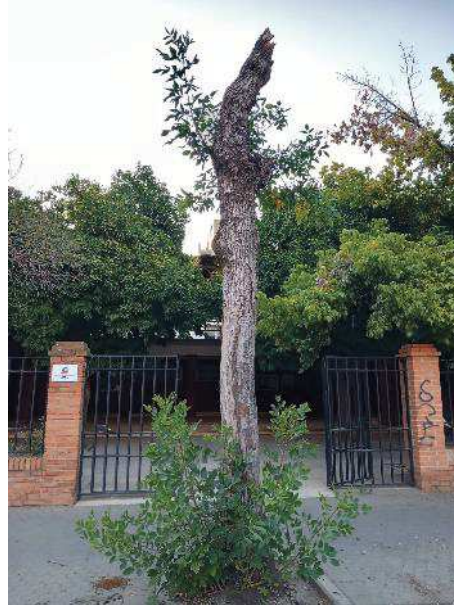
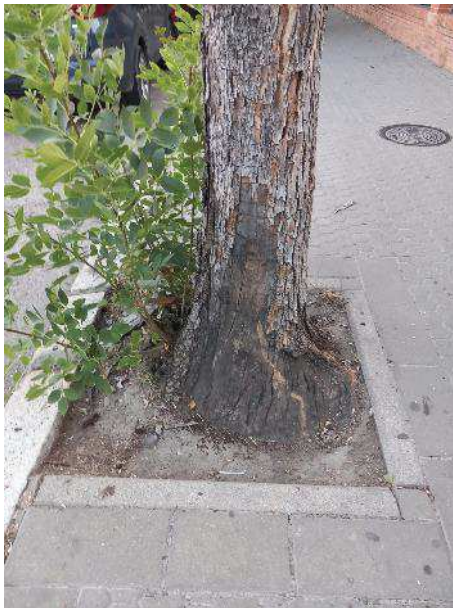
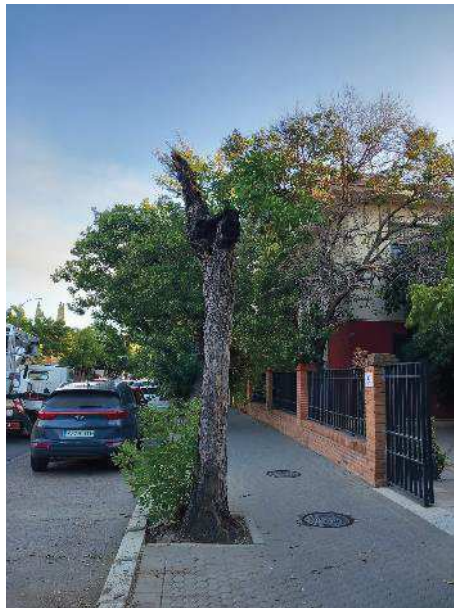
9. FOTOGRAFÍAS:

6. **LESIONES GRAVES:** Rotura de eje principal desde la base, donde se aprecia la pudrición interna asociada al antiguo desmoche de copa, desde la cruz primaria. Este punto presenta una sección engrosada por la oquedad interna, con escasa pared residual remanente (3cm en la parte fracturada). A nivel externo, también se observan zonas chancrosas, con corteza anómala y tejidos vasculares necróticos. En la zona basal del tronco, madera expuesta (30x40cm de extensión), con progresión potencial de la necrosis de tejidos a nivel radicular. Posibles cortes de raíces leñosas sin registrar, pues se encuentran arquetas de servicios subterráneos dentro del área crítica de anclaje radicular.

7. **ESTADO GENERAL:** Árbol maduro, con porte severamente alterado por el antiguo desmoche de copa. La fractura supone la pérdida del 100% de la cobertura foliar, que ya se encontraba reducida respecto al volumen y densidad previsible en la especie en estas etapas de desarrollo, sólo resta algo de brotación epicórmica, poco vigorosa, bajo la cruz y en la base del tronco. Desvitalización incipiente, sin afecciones foliares significativas y crecimiento estancado en los últimos 4 años.

8. **OBSERVACIONES:** En el interior de la oquedad de la cruz principal, se detectan varias nidificaciones de aves y reptiles de especies insectívoras diversas, fundamentales para el control integrado de plagas que afectan al arbolado (como pulgón) y otros insectos que generan molestias a las personas (como moscas y mosquitos), poniendo de manifiesto los beneficios ambientales y el valor ecosistémico de las cavidades en la madera, más habituales en árboles en etapas de desarrollo maduras, y más avanzadas. La incidencia se produce tras numerosas jornadas de temperaturas extremas, superando, durante el presente periodo estival, récords históricos en cuanto a valores máximos y a duración de los mismos, además del déficit hídrico sostenido.

MOTIVO DEL APEO: Inviabile tras incidencia
