Expediente: 32/2023

AP-22-2023
ALDV

SOLICITUD DE APEO DE ARBOLADO VIARIO (AP-22-2023) PARTE 2ª

MOTIVO DEL APEO: CRITERIOS DE GESTIÓN

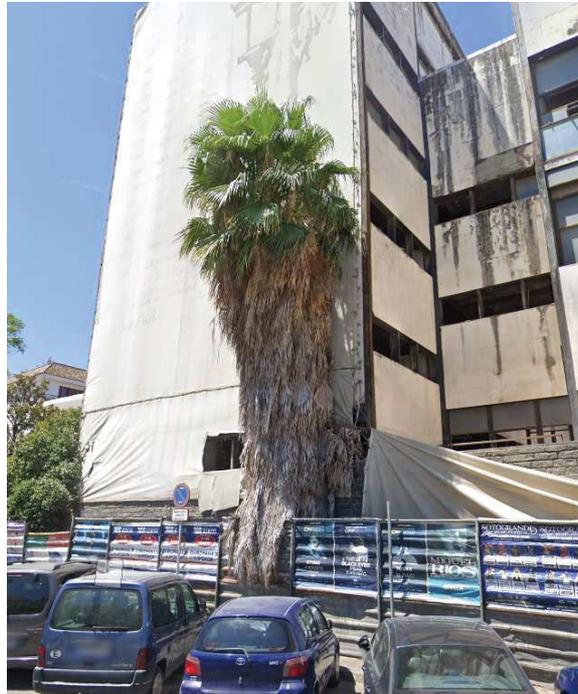
- Sin lesiones graves visibles a pie de ejemplar.
10. **ESTADO GENERAL:**
 - El estado general, asociado al vigor, se estima dentro de los parámetros normales.

11. **OBSERVACIONES:**
 - Se trata de un ejemplar desarrollado de forma adventicia mediante el establecimiento aleatorio de una semilla, probablemente desplazada hasta ese punto a través de la acción de aves urbanas.

Imagen 1. Fotografía reciente de la palmera.

"ÚNICO.- Autorizar el apeo de un ejemplar de *Washingtonia robusta* sin ID por no estar inventariado ni recepcionado, situado en la Plaza de La Concordia (lateral de antigua comisaría de La Gavidia) [AP-22-2023]. De acuerdo con el informe del Servicio Técnico: **MOTIVO DEL APEO:** Criterios de gestión. Se solicita autorización para proceder al apeo de un ejemplar de *Washingtonia robusta* situado en el lateral de la antigua comisaría de la Plaza de la Gavidia, perteneciente al distrito Casco Antiguo. Tras la última inspección realizada por los inspectores de riesgo, se determina que el riesgo asociado al ejemplar es BAJO. Sin embargo, la palmera se encuentra en un lugar no planificado para su desarrollo, puesto que es resultado del desarrollo de una semilla que de forma aleatoria se estableció con éxito en dicha localización. Se trata de un solar que ha estado en abandono durante las dos últimas décadas y también fruto de la ausencia de uso y mantenimiento, ha surgido todo tipo de vegetación adventicia. En el caso de la palmera que nos ocupa, se trata de una planta joven (germinada entre 2012 y 2014 según las imágenes históricas de Google StreetView®. Los beneficios ecosistémicos que se le puedan atribuir son limitados (como a la generalidad de la familia *Arecaceae*). Además se trata de una especie muy común con alta presencia en la ciudad y el ejemplar no presenta singularidad alguna. Su trasplante se considera inviable debido a que probablemente, más del 50% de su sistema radicular, se encuentre incrustado en los cimientos del propio edificio. Por lo que sacarlo sin dañarlo significativamente es casi imposible. Por tanto, se solicita su apeo, por **CRITERIOS DE GESTIÓN. ESTADO GENERAL:** El estado general, asociado al vigor, se estima dentro de los parámetros normales. **OBSERVACIONES:** Se trata de un ejemplar desarrollado de forma adventicia mediante el establecimiento aleatorio de una semilla, probablemente desplazada hasta ese punto a través de la acción de aves urbanas. Se llevó a cabo la poda de las palmas secas en el mes de enero, con el objetivo de evitar accidentes en el caso de un desprendimiento repentino de las mismas y para eliminar el riesgo de sufrir incendios por actos vandálicos."

- Se llevó a cabo la poda de las palmas secas en el mes de enero, con el objetivo de evitar accidentes en el caso de un desprendimiento repentino de las mismas y para eliminar el riesgo de sufrir incendios por actos vandálicos.

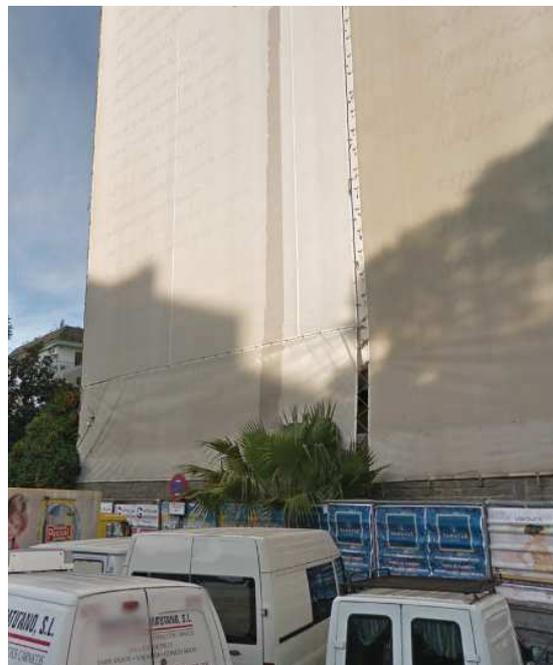
Imagen 2. Primera fotografía de la palmera (enero 2014). Fuente: Histórico de imágenes de Google StreetView®
