**Expediente 9/2023**

AP-21-2023  
ALDV

**FICHA DE APEO DE ARBOLADO VIARIO (21/23) PARTE 2ª**

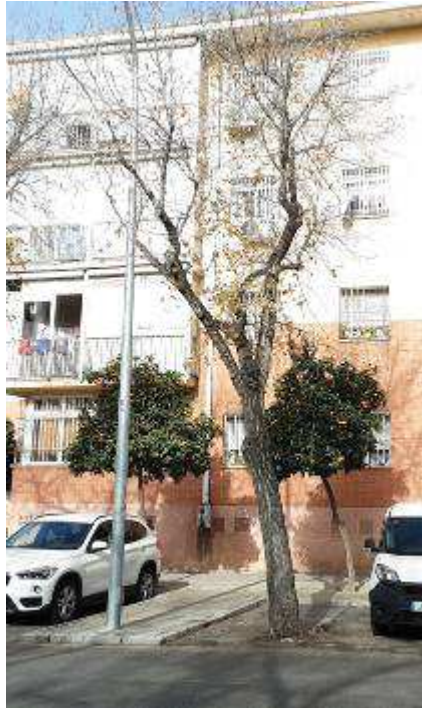
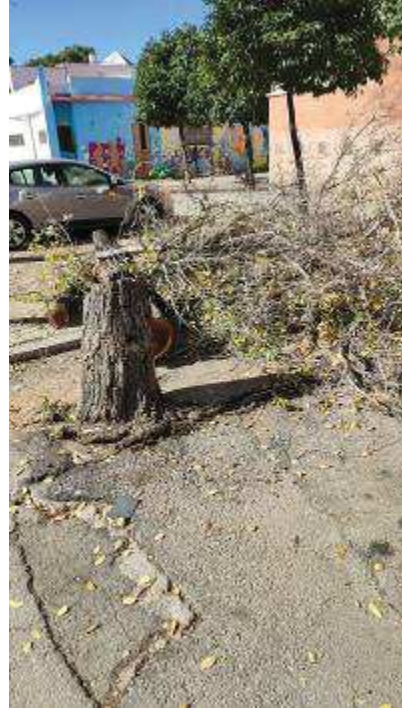
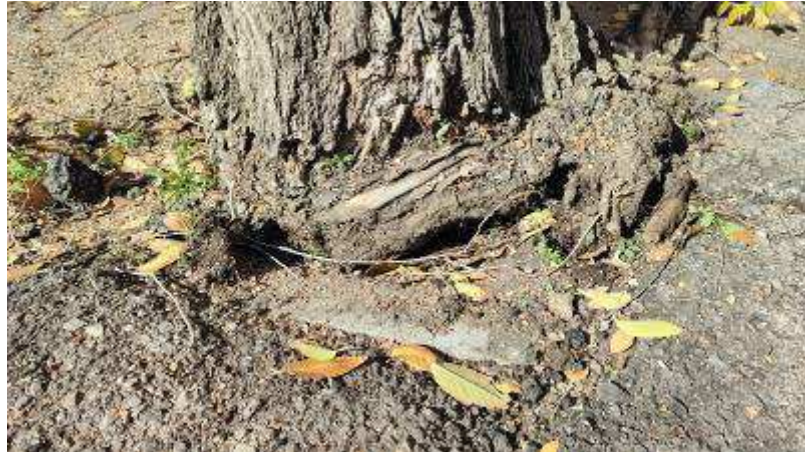
**9. FOTOGRAFÍAS:**

- 6. LESIONES GRAVES:** En el momento de la tala se registra una inclinación aproximada de 15°SE con proyección de vuelco sobre calzada (3m), también se tiene constancia de antiguos cortes de raíces leñosas por sucesivas remodelaciones del acerado y daños hipogeos derivados de la canalización subterránea de servicios urbanos. Raíces superficiales leñosas, con tendencia estrangulante y daños mecánicos derivados del estacionamiento de vehículos en contacto con las raíces expuestas. Asfaltado hasta el propio cuello del tronco, afectando a la funcionalidad de esta parte fundamental desde la perspectiva fisiológica y estructural. Degradación evidente de la madera en los tres cimales remanentes, sobre los que están anclados los reiterados consolidados de hasta 15cm de diámetro: a lo largo de los ejes principales y en el punto de inserción (nivel original del terciado) se observan descortezados y descomposición de la madera por la acción de hongos xilófagos desde el duramen y la colonización de la escasa albura activa. También se observa la formación activa de cavidades en los cortes de poda más recientes (3 años), de hasta 10cm de diámetro, con herida abierta, sin capacidad de cubrición de la lesión. Disfuncionalidad vascular progresiva de estos cimales desde el punto de corte del viejo terciado hacia la base. Pudrición avanzada en la madera interna de todo el árbol, con escasa pared residual y pérdida sustancial de capacidad de carga.

- 7. ESTADO GENERAL:** Árbol maduro, en decaimiento fisiológico y apenas un 50% de capacidad fotosintética respecto al volumen aéreo original, con antecedentes de fallo de ramas y copa irreversiblemente desestructurada por las antiguas prácticas de terciado, actualmente obsoletas salvo casos extraordinarios, y por la disfuncionalidad progresiva de los tejidos vasculares en los cimales, como consecuencia de la pudrición emitida a partir de los cortes de desmoche. En años precedentes se ha producido el vuelco de dos ejemplares de la misma alineación, coetáneos, con defectos mecánicos análogos, evidenciando los daños radiculares que han sufrido estos ejemplares.

- 8. OBSERVACIONES:** El día 28 de enero se recibe una alerta ciudadana al percibirse un incremento de la inclinación del ejemplar sobre calzada. El aviso es atendido por el equipo de bomberos que aprecia riesgo inminente de vuelco, procediendo en ese mismo momento al apeo.

**MOTIVO DEL APEO:** Riesgo no tolerable
