Expediente 9/2023

AP-212-2023
 MALD

FICHA DE APEO DE ARBOLADO VIARIO (212/23) PARTE 2ª

1. **FECHA:** 13/06/23
2. **SITUACIÓN:** Calle Coimbra **DISTRITO:** Cerro Amate
3. **ESPECIE:** *Koelreuteria paniculata* **Nº ID:** 1907
4. **P.C. (cm):** 38 **ALTURA (m):** 6 **ALCORQUE (m):** Cuadrado individual

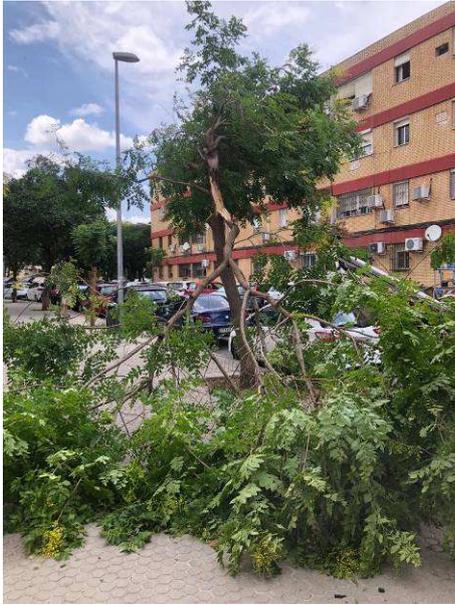
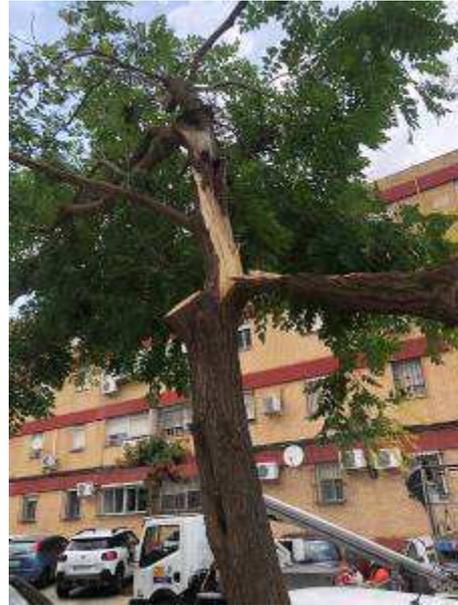
9. FOTOGRAFÍAS:

6. **LESIONES GRAVES:** Rotura consecutiva de varias ramas, principales y secundarias, desde la inserción en la horquilla, siempre a partir de corteza incluida, durante las jornadas sucesivas de lluvia del 23 al 28 de mayo, con rachas de viento máximas de 30-40km/h. Tras la incidencia, la pérdida de copa es del 80% y los desgarros comprometen definitivamente la viabilidad del ejemplar. Antecedentes de fractura de ramas.

7. **ESTADO GENERAL:** Árbol adulto, con porte gravemente alterado por formación de copa tipo 'vaso' desde vivero, práctica actualmente en retroceso para evitar inducir codominancias forzadas y conservar la arquitectura natural de la especie.

8. **OBSERVACIONES:** En esta alineación, se encuentran varios ejemplares coetáneos de esta especie con debilidades mecánicas análogas (codominancias de ramas principales y secundarias, con corteza incluida extensa en las horquillas), provocadas por la alteración del porte natural y el desmoche de copa (o copado) en etapas juveniles de desarrollo. En 2018 se detecta el problema, siendo inviable la renaturalización de las copas mediante poda, debido al calibre actual de las ramas y a la baja tolerancia de esta especie a cortes de más de 10cm de diámetro, por tendencia al desarrollo de pudriciones y escasa capacidad de compartimentación de la madera, de manera que se realizan mantenimientos periódicos de las koelreuterias, asimilables a la tipología descrita, con descargas de la masa dinámica de copa para prevenir el sobreesfuerzo de las horquillas primarias y secundarias. A pesar de estas labores periódicas, programadas para ampliar las expectativas de vida de todos los ejemplares, se han sufrido numerosos colapsos de los ejemplares descritos, siempre durante episodios de eventos meteorológicos adversos.

MOTIVO DEL APEO: Inviabile tras incidencia durante EMA
