AP-418-2023
MALD

SOLICITUD DE APEO DE ARBOLADO (AP-418-23) PARTE 2ª

MOTIVO DEL APEO:TALA POR CRITERIO DE GESTIÓN

ISA Formulario de Evaluación Básica de Riesgo de Arbolado F2

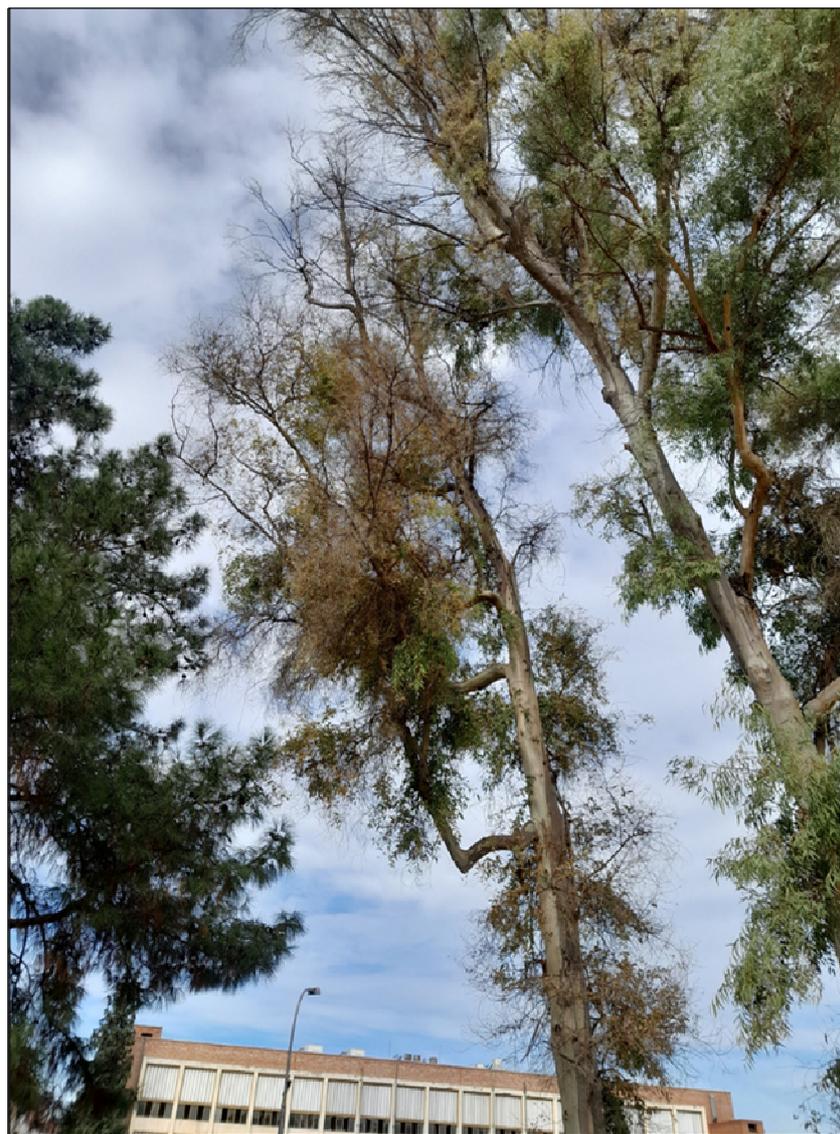
Visión general del árbol:

Se observan síntomas de la enfermedad Mundulla Yellows, que se vienen evidenciando desde la primera inspección registrada en 2019, y que se ha visto reflejado en un decaimiento progresivo, mostrando amarillamiento de hojas y menor cantidad y tamaño de estas. Presenta leve inclinación y la copa desviada hacia el oeste al encontrarse dominado por los ejemplares adyacentes. Dada la desfavorable evolución y las pocas expectativas de futuro se propone su tala.

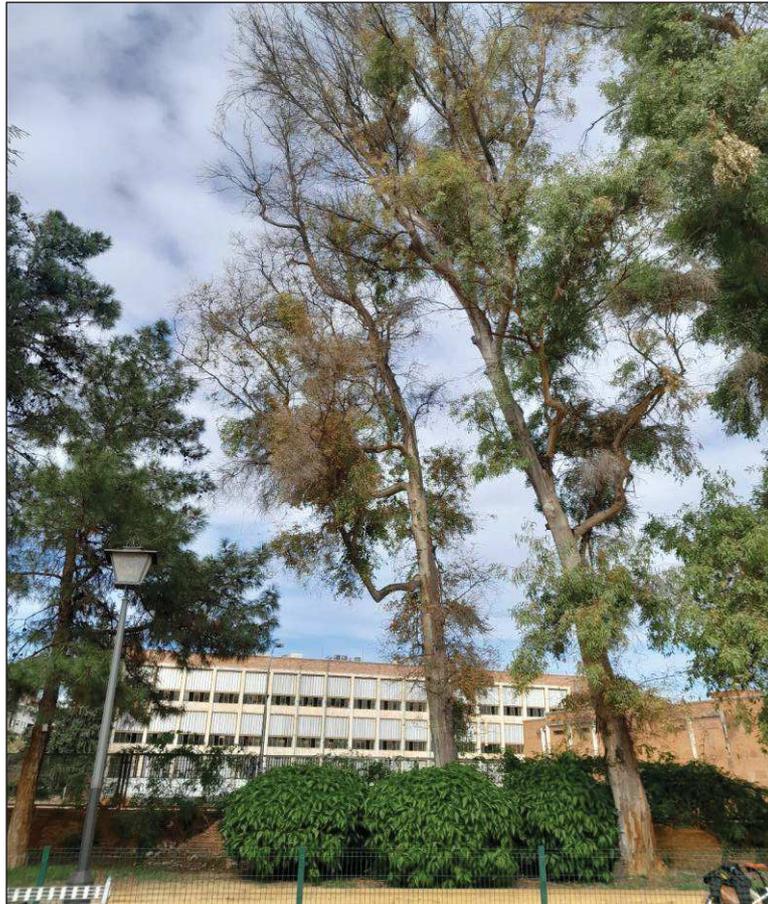
1. Vista general de la posición

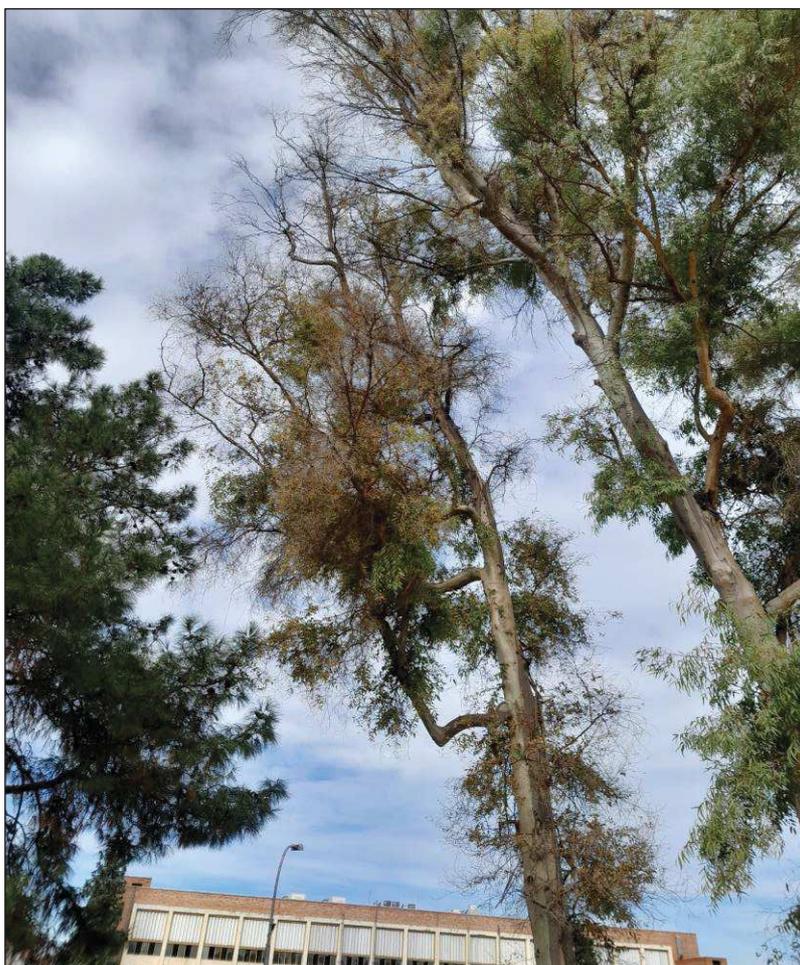
4. Vista general de la copa. Decaimiento generalizado

1. Tala, dadas las escasas expectativas de futuro Riesgo residual: **Bajo**
2. Riesgo residual: _____
3. Riesgo residual: _____
4. Riesgo residual: _____

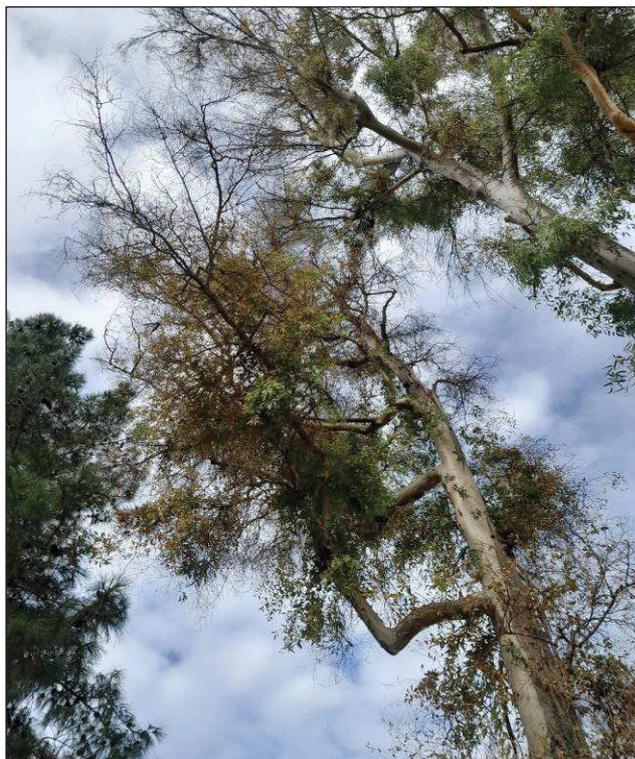
*copa desviada hacia el oeste al encontrarse dominado por los ejemplares adyacentes.
Dada la desfavorable evolución y las pocas expectativas de futuro se propone su tala."*

5. Vista detalle de la copa desviada hacia el oeste
