**Expediente 9/2023**

AP-303-2023  
CAF

## FICHA DE APEO DE ARBOLADO VIARIO (AP 303/23) PARTE 2ª

### MOTIVO DEL APEO: Árbol muerto

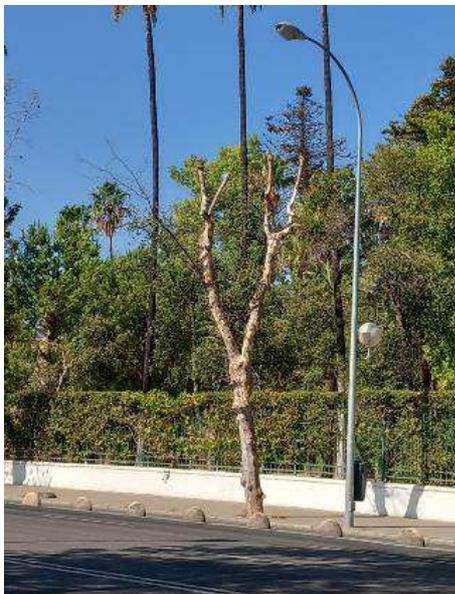
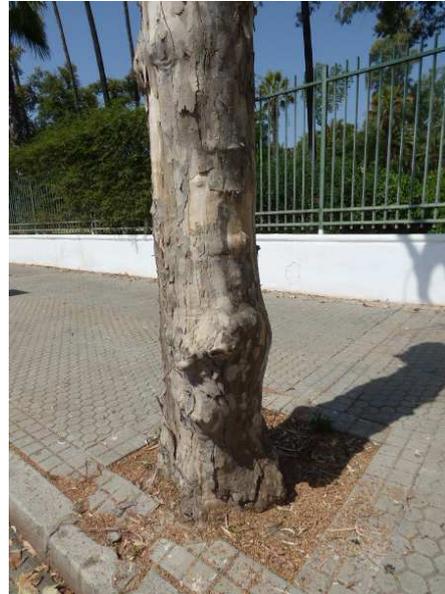
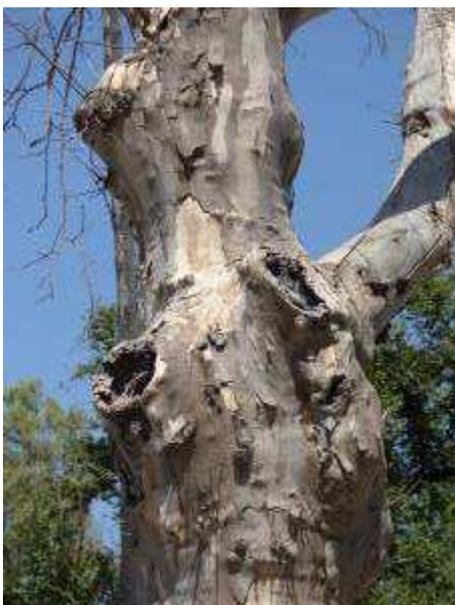
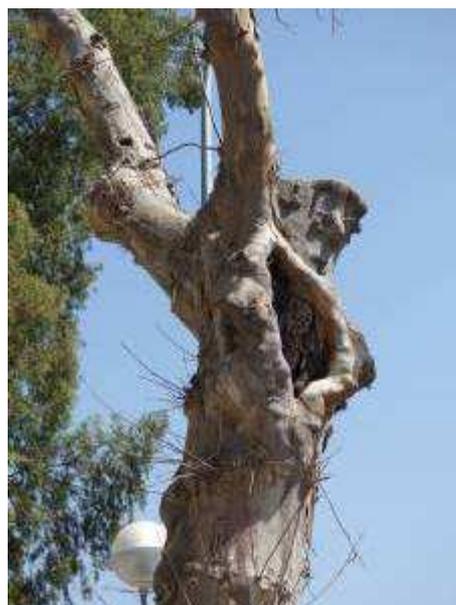
## 9. FOTOGRAFÍAS:

6. **LESIONES GRAVES:** Chancros y termiteros extendidos, en evolución activa, observándose descortezado, necrosis y degradación mecánica de la madera afectada. Se trata del chancro característico de esta especie en nuestra ciudad, originado, según varios autores, por la acción conjunta de numerosos agentes bióticos (entre ellos, según diversos estudios, se ha detectado la presencia de *Kaloterms flavicollis* (termita), *Synanthedon codeti* (lepidóptero) y hongos como *Fusarium solani*, *Phaeoacremonium inflatipes*, *Splanchnonema platan*, *Inonotus sp.* y *Phialophora sp.*), en la base de los ejes primarios de copa, cruz principal y a lo largo del tronco. La incesante actividad de los agentes impide la compartimentación efectiva de las heridas, por lo que es probable el incremento progresivo de las lesiones, tanto en el interior de los fustes (oquedades y galerías), como en el exterior (necrosis cortical). 100% madera muerta en descomposición. Tras la muerte del ejemplar, existe una alta probabilidad de fractura de ramas y/o vuelco del árbol completo debido al consiguiente debilitamiento mecánico y pudrición de los tejidos disfuncionales.

7. **ESTADO GENERAL:** Árbol maduro, muerto, antiguamente desmochado, completa eliminación de reiterados secos de todos los cimales en 2022, para evitar la caída sobre acerado y carril bici de estas partes más expuestas, por la altura, y fragilizadas, por la necrosis de la madera asociada a los chancros que debilitan sus inserciones.

8. **OBSERVACIONES:** En este tramo de acerado, se ha producido históricamente la regresión fisiológica progresiva de numerosos árboles, hallándose, además del apeado, otros ejemplares maduros en decaimiento severo, de los que se estudiará su evolución. Por este motivo, se estima que el origen del declive terminal definitivo del ejemplar se ha debido a afecciones radiculares propiciadas por factores abióticos, comunes a estas posiciones arboladas, perjudiciales para el óptimo desarrollo del árbol, y característicos del entorno urbano viario (excesiva compactación del suelo, capa de hormigón, pavimento y asfalto sobre raíces, y antiguos cortes radiculares infringidos durante las labores de restauración de pavimento, canalización subterránea de servicios y ejecución del carril bici). Durante las operaciones de poda de mantenimiento, se ha constatado la presencia de anidamientos de murciélagos del género *Pipistrellus* en las galerías y cavidades de estos árboles, por lo que se han conservado en pie tras su muerte por este valor ecosistémico como hábitat de fauna

insectívora, programando la tala, tras consulta con especialistas en la materia, en la época más adecuada para tratar de minimizar los perjuicios ocasionados a los organismos asociados al árbol, esto es, a finales de agosto, cuando las crías del año ya son relativamente autónomas, y a primeras horas de la mañana, cuando se encuentran alimentándose, fuera de sus refugios habituales. En la misma intervención, han sido talados seis ejemplares jóvenes (ID142/ID144/ID145/ID146/ID147/ID148), que han muerto este verano, por no superar los rigores de este periodo estival, en cuanto a temperaturas máximas históricas, sostenidas durante varias jornadas, e incrementadas por el intenso tráfico de la avenida y la elevada reflectancia del pavimento circundante.
