AP-322-2023
MALD

SOLICITUD DE APEO DE ARBOLADO VIARIO (AP-322-23) PARTE 2ª

MOTIVO: RIESGO NO TOLERABLE

Formulario de Evaluación Básica de Riesgo de Arbolado

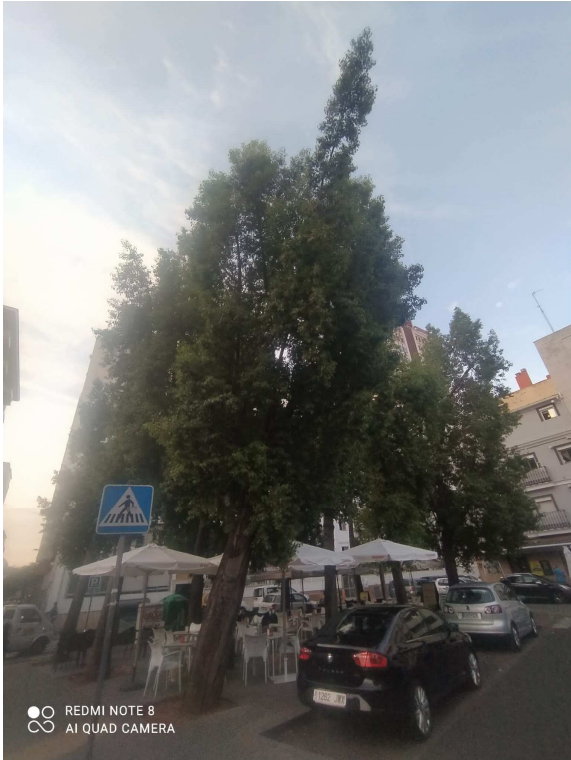
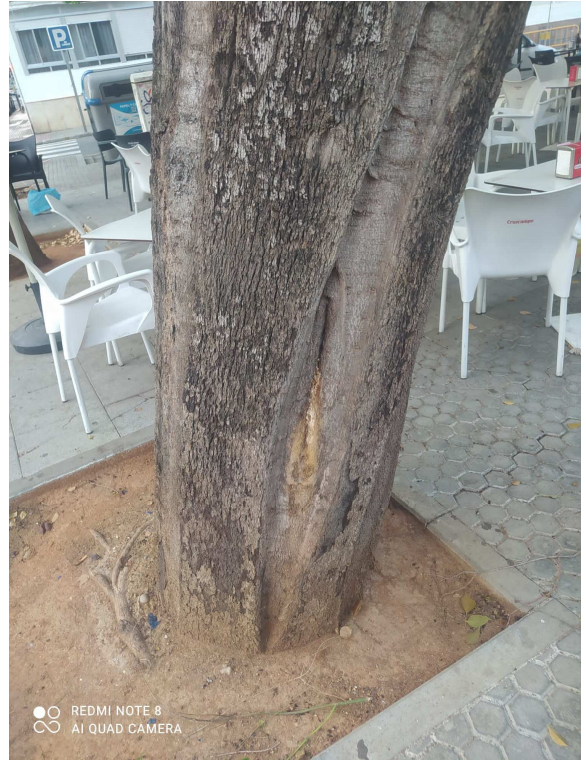
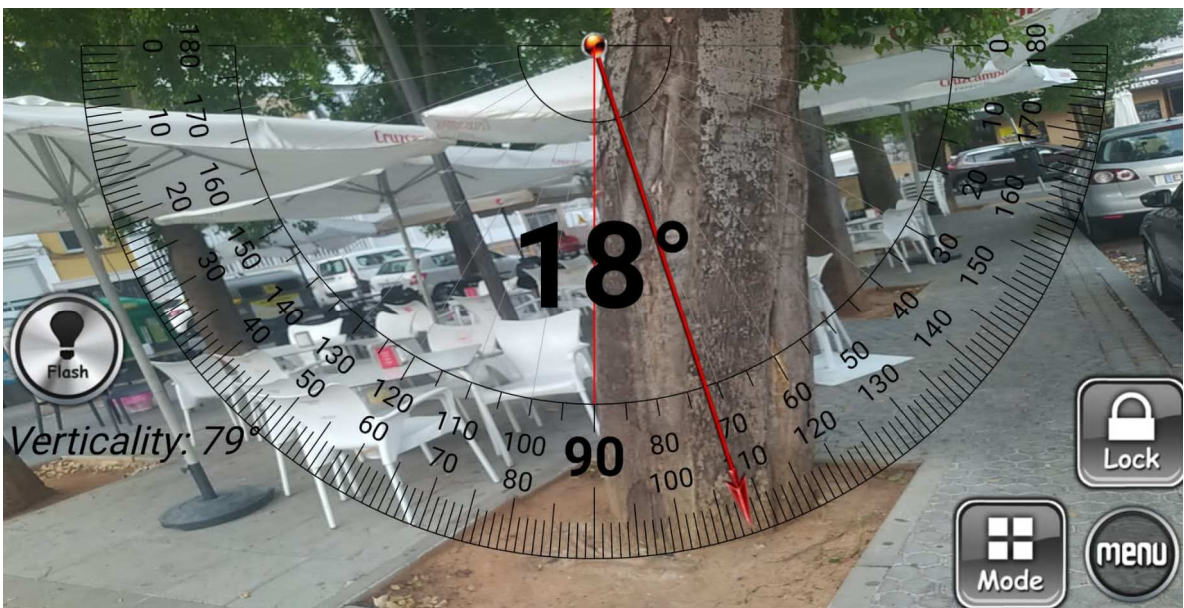
12. FOTOGRAFÍAS:

6. **ALTURA (m):** 13
7. **ALCORQUE (m):** 1,5 x 1,5.
8. **LATITUD DE ACERADO (m):** Plaza peatonal con ocupación de veladores.
9. **LESIONES GRAVES:**
 - Inclinación generalizada de 18º respecto a la vertical. Son 13 grados más desde la última revisión. Por lo que se concluye que la inclinación no sólo no está consolidada y en proceso de corrección, sino que va en considerable aumento.

- Se detectan cavidades internas en zona basal del tronco, asociadas a exudaciones y probable actividad fúngica.
 - En base al histórico de fallos de la especie, es probable la existencia de un proceso de raíz espiralizante y de deterioro del anclaje.

10. **ESTADO GENERAL:**
 - El estado fisiológico, asociado al vigor, está dentro de los parámetros habituales en la actualidad.
11. **OBSERVACIONES:**
 - No existe corrección notable en copa respecto a la inclinación.

- No existen alternativas para mitigar el riesgo de vuelco/rotura de cuello, a través de la aplicación de técnicas de poda.
