**Expediente: 3/2025**

AP-425-2025  
ALDV

FICHA DE COMUNICADO DE APEO DE ARBOLADO VIARIO (AP425/25)  
PARTE 1ª

ID:2810  
Código Apeo: AP 425/25  
UBICACIÓN: Avda. Eduardo Dato  
Árbol: *Melia azedarach*  
MOTIVO DEL APEO: Inviabile tras incidencia

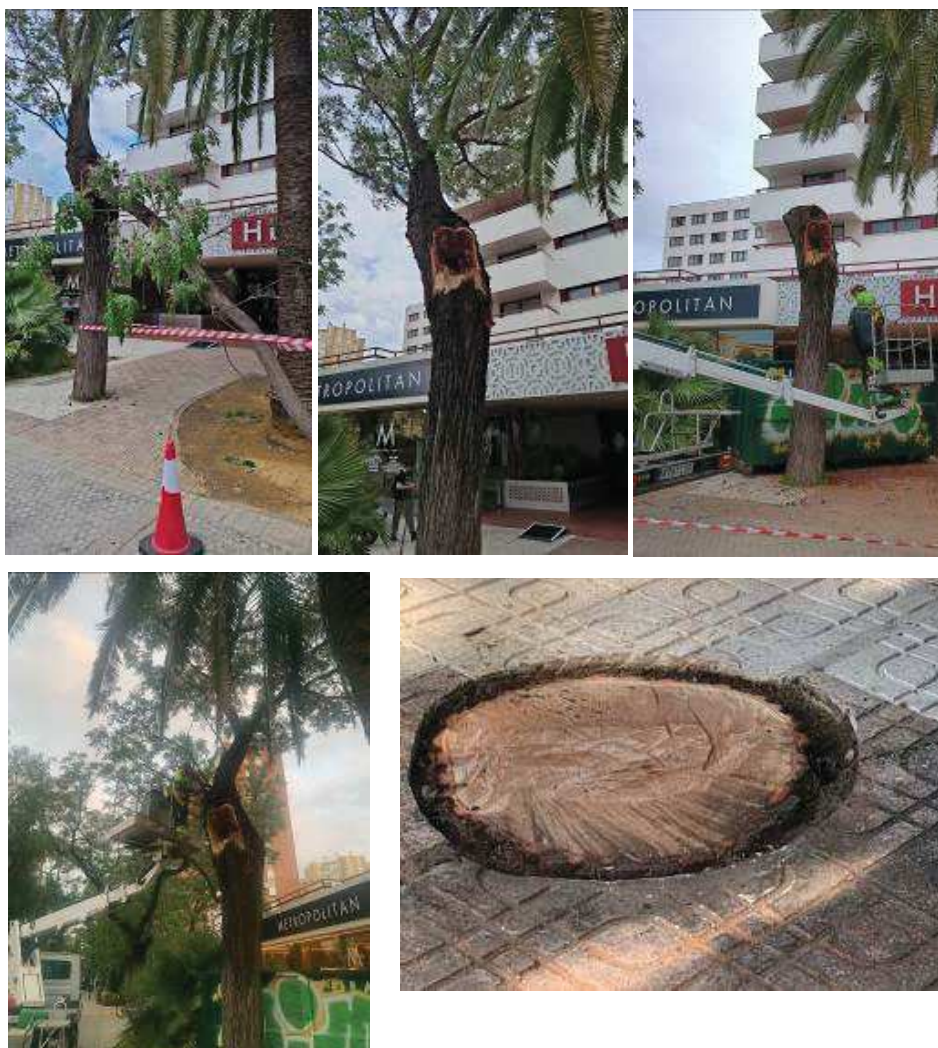
## 9. FOTOGRAFÍAS:

6. **LESIONES GRAVES:** Fractura de eje principal Sureste, quedando una herida en la cruz principal de unos 60cm de longitud y 40cm de anchura, donde se aprecia insuficiente madera sana (albura 3-4cm de espesor) para soportar el peso de la copa. Al nivel del duramen, en este punto, la sección se encuentra casi totalmente descompuesta por la pudrición del tipo 'parda o cúbica', originada por el hongo xilófago *Laetiporus sulphureus* (o afín), habitual en esta especie en etapas maduras de desarrollo y caracterizado por su avance interno sin mostrar síntomas visibles o cuerpos fructíferos en la superficie.

7. **ESTADO GENERAL:** Árbol maduro, con copa reducida respecto a la amplitud original de la especie debido a las reiteradas podas de refaldado y a la eliminación o pérdida de otro eje principal en el pasado, orientado al Noroeste, donde se observa una herida antigua de unos 30cm de diámetro.

8. **OBSERVACIONES:** El fallo se produce el pasado 14 de abril, durante jornada de eventos meteorológicos adversos, con lluvia y rachas de viento de más de 40km/h. Tras la caída de la rama, los antecedentes de fractura y el historial de poda, sólo queda un 30% de copa activa respecto al volumen de la especie en su madurez, conformada por el único eje remanente (central). Además de la reducción sustancial e irreversible de cobertura verde, el daño provocado en la cruz, sumado a la pérdida de capacidad de carga de la sección transversal por la pudrición, compromete definitivamente la viabilidad del ejemplar. A nivel del suelo, las recientes obras de reurbanización (2022), el tamaño insuficiente del alcorque, el enterramiento del cuello radicular y la impermeabilidad del pavimento han supuesto una merma de la vitalidad, perjudicando la capacidad de refuerzo estructural de la madera en la zona aérea.

Por la presente se informa que se ha procedido, sin autorización previa, al apeo de un ejemplar maduro de *Melia azedarach*, situado en Avenida Eduardo Dato, debido a la fractura de uno de los dos ejes principales remanentes en copa, el pasado 14 de marzo, durante jornada de precipitaciones con rachas de viento de más de 40km/h. El colapso de la rama provoca una herida en la cruz principal de 60x40cm de extensión, observándose la escasa pared residual a este nivel (menos de 4cm de grosor) y la avanzada pudrición de la madera interna. El daño compromete definitivamente la integridad estructural del eje que queda conformando la copa, ya mecánicamente debilitado por la descomposición previa de la madera.
