**Expediente: 3/2025**

AP-1023-2025  
MSB

**COMUNICADO DE APEO DE ARBOLADO ZONA VERDE (AP-1023-2025) PARTE 1ª**  
**MOTIVO DEL APEO: ÁRBOL MUERTO.**

**SOLICITUD APEO DE ARBOLADO ZONA VERDE (AP-1023-2025) PARTE 2ª**

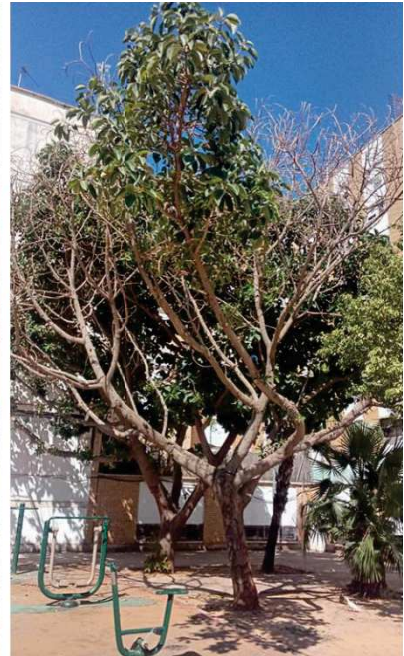
Foto general: inclinación, árbol seco.

Tras evaluación visual se constató que el árbol estaba muerto o con una regresión superior al 90%, por lo que se procedió a su apeo, ya que al llegar al final de su vida útil no aportaba los servicios ecosistémicos que serían esperables para un árbol de su tamaño y/o edad, y en el mejor de los casos suponía un riesgo innecesario por caída de la totalidad del ejemplar o de alguna de sus partes.

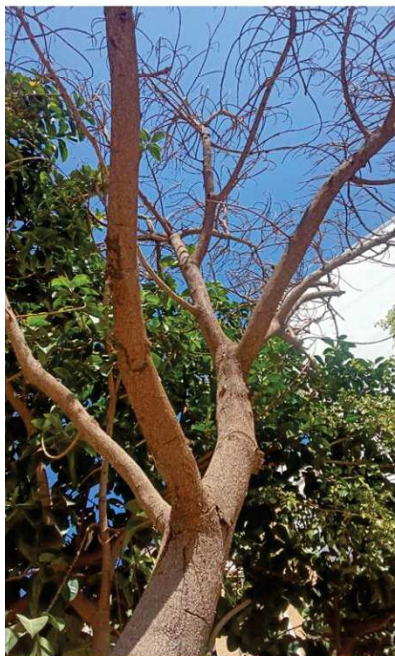
Defoliación superior al 90% de la copa.

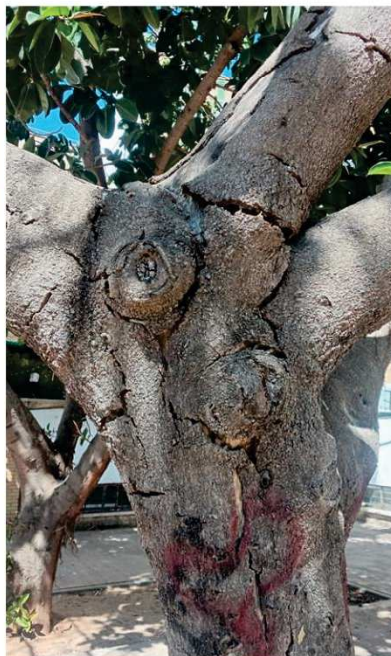
Descortezamiento generalizado, síntomas de pudrición.
