**Expediente: 3/2025**

AP-1034-2025  
MSB

FICHA DE COMUNICADO DE APEO DE ARBOLADO VIARIO (AP1034/25)  
PARTE 1ª

FICHA DE COMUNICADO DE APEO DE ARBOLADO VIARIO (AP1034/25)

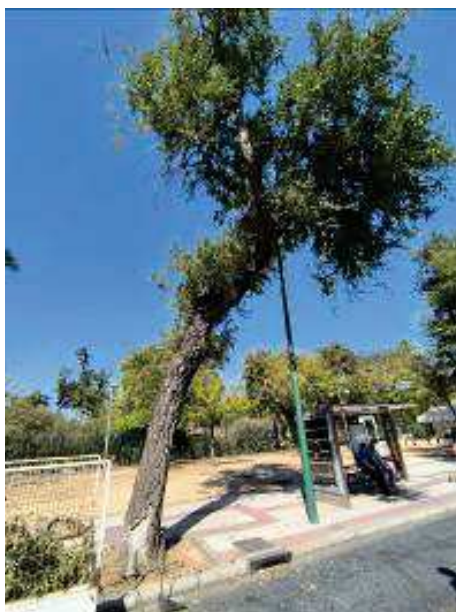
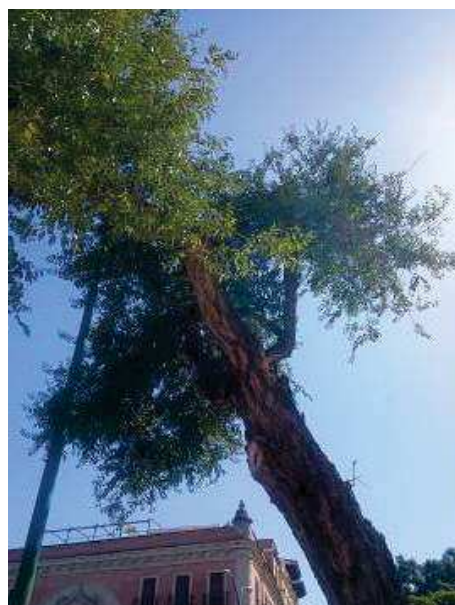
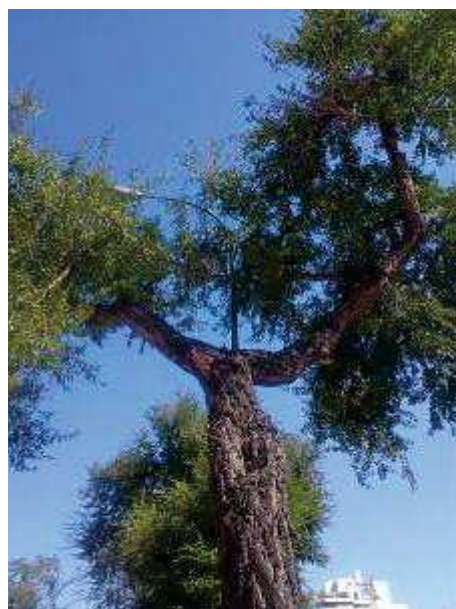
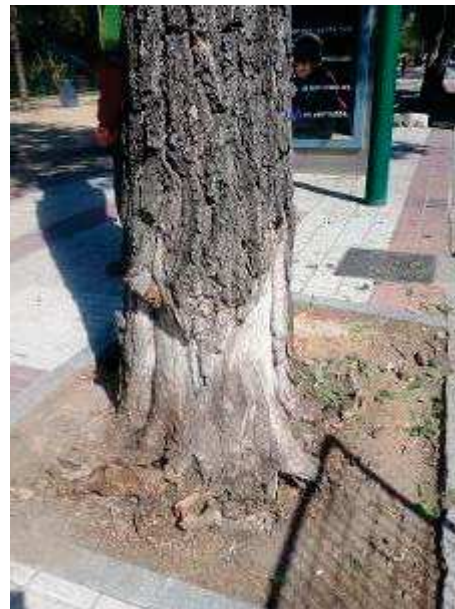
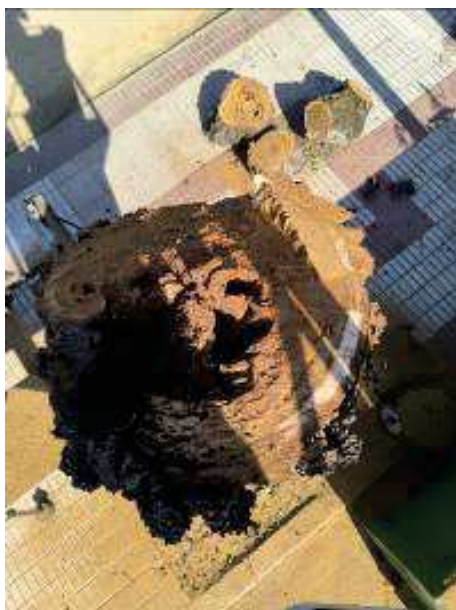
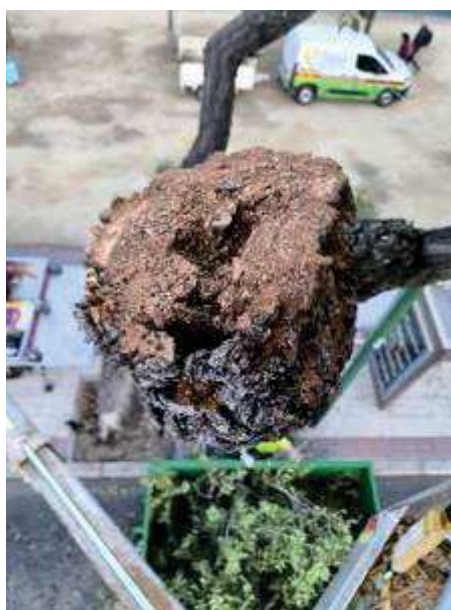
## 9. FOTOGRAFÍAS:

6. LESIONES GRAVES: Inclinación 22°NE, apoyado en copa sobre farola. Caída frecuente de ramas de hasta 15cm de diámetro. Varias cavidades a lo largo del tronco y cruz principal, a partir de antiguos desgarros de ramas y heridas de poda, en las que se comprueba que la madera interna se encuentra totalmente descompuesta por la pudrición del tipo 'blanca o fibrosa', originada por hongos xilófagos afines al género *Inonotus*, cuya presencia en el duramen es habitual en esta especie en etapas maduras de desarrollo, pero de grave alcance en este árbol, quedando un grosor mínimo de pared residual, es decir, de madera sana funcional, lo que ha provocado una reducción definitiva de la capacidad de carga. Necrosis del 70% del perímetro en cuello y base del tronco, en contacto con el suelo del alcorque, con probable progresión de la disfuncionalidad a nivel radicular, debilitando la fortaleza estructural del anclaje.

7. ESTADO GENERAL: Árbol maduro, antiguamente desmochado, con copa reducida por las podas anuales de mantenimiento y descarga de ejes laterales. Decaimiento fisiológico, registrándose en los últimos años la mortalidad de las ramas cimerales, escaso vigor de brotación y de respuesta ante la pérdida de cobertura verde por fractura recurrente de ramas.

8. OBSERVACIONES: Daños en raíces leñosas por repavimentación y canalizaciones subterráneas dentro del área crítica de anclaje radicular. Alta probabilidad de rotura

de partes o del árbol completo con proyección de impacto sobre diana de máxima peligrosidad: parada de autobuses, acerado y calzada.
