**Expediente: 253/2025**

AP-1038-2025  
MSB

**ÚNICO.-** Autorizar el apeo de **un ejemplar de *Citrus aurantium* con ID nº 3041, situado en el Parque de María Luisa (AP-1038-2025)**

**SOLICITUD DE APEO DE ARBOLADO (AP-1038-2025). PARTE 1.**  
**MOTIVO: CRITERIOS DE GESTIÓN**

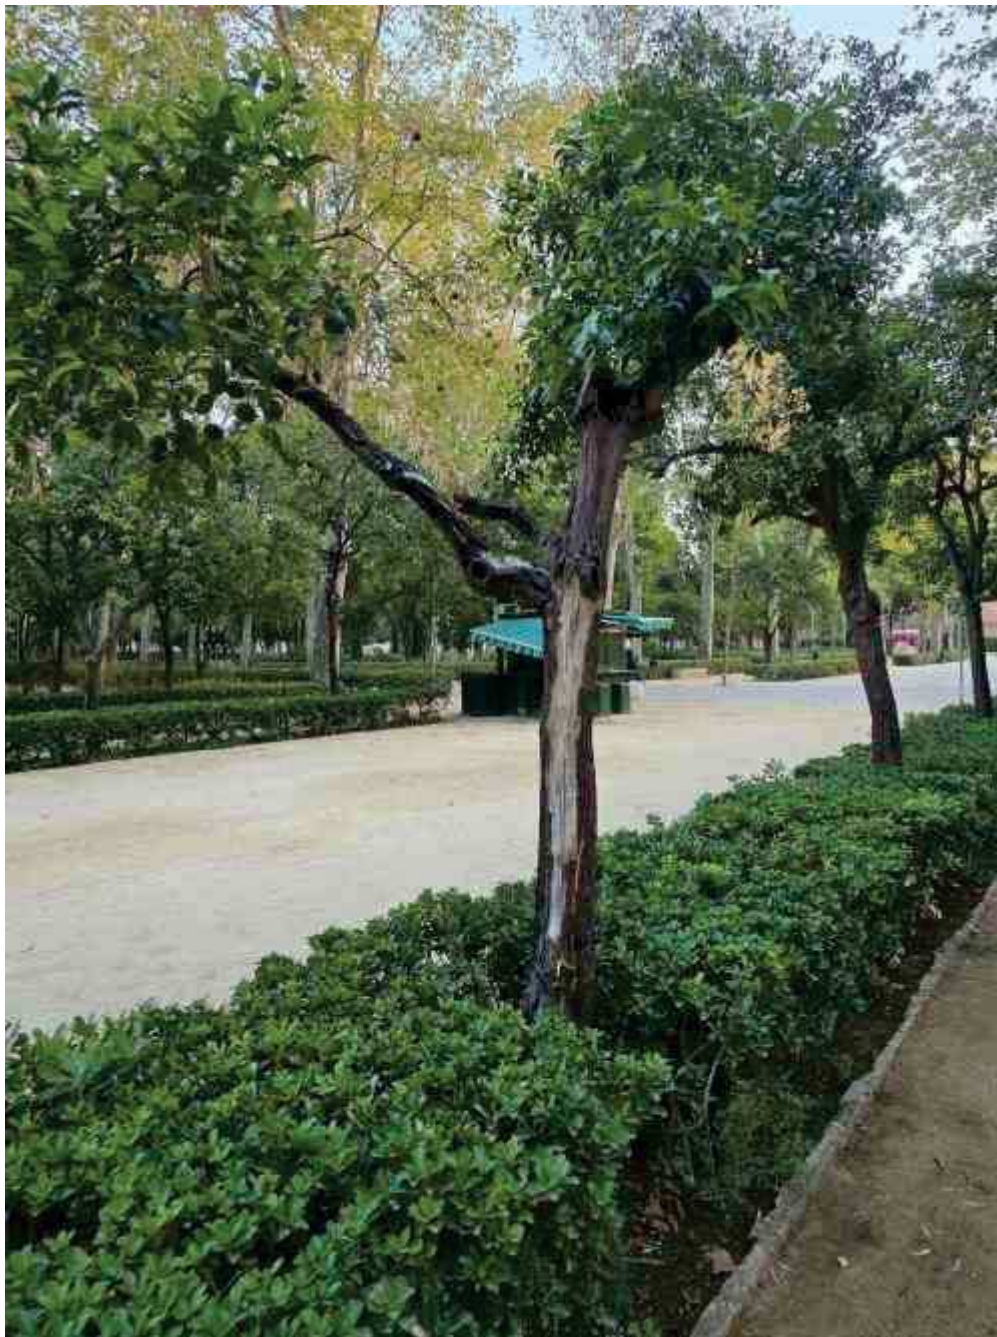
## 12. FOTOGRAFÍA:

El ejemplar presenta un estado fisiológico anómalo con signos de regresión. Presenta descortezamiento en el tronco y ausencia de respuesta de madera de reacción o madera de callo. Es notoria la usencia de vitalidad, con ausencia de capacidad de regeneración, lo que reduce de forma significativa sus expectativas de futuro y limita su aportación de beneficios ecosistémicos. El balance entre los beneficios aportados y los costes de conservación dentro de márgenes de seguridad aceptables resulta negativo. En este contexto, y en coherencia con el plan de renovación del arbolado en los Parques y Jardines gestionados con Medios Propios, se propone su apeo y sustitución.

1. **FECHA:** 08 de octubre de 2025
2. **SITUACIÓN:** Parque de María Luisa
3. **DISTRITO:** Sur
4. **ESPECIE:** *Citrus aurantium* ID: 3041
5. **P.C. (c.m):** 59
6. **ALTURA (m):** 5
7. **ALCORQUE (m):** alcorque corrido
8. **LATITUD DE ACERADO:** Ejemplar en alineación junto a calzada de transito rodado y camino peatonal
9. **LESIONES GRAVES:**
  - Ejemplar muy desvitalizado
  - Presenta fisuras y grietas longitudinales en la madera. Descortezado progresivo en tronco y eje
  - Eje lateralizado con proyección a la calzada

El estado fisiológico se encuentra muy por debajo de los parámetros normales, evidenciando un avance significativo en el proceso de degradación, lo que confirma la imposibilidad de recuperación del ejemplar.

*Estado general del árbol*

Dada la ausencia de viabilidad y vitalidad, y el balance negativo en la relación coste/beneficio respecto a los servicios ecosistémicos aportados, se recomienda proceder al apeo y sustitución del ejemplar.
