**Expediente: 3/2025**

AP-1041-2025  
MSB

**COMUNICADO DE APEO DE ARBOLADO (AP-1041-2025). PARTE 1.**  
**MOTIVO: ÁRBOL SECO**

**Código:** AP-1041-2025

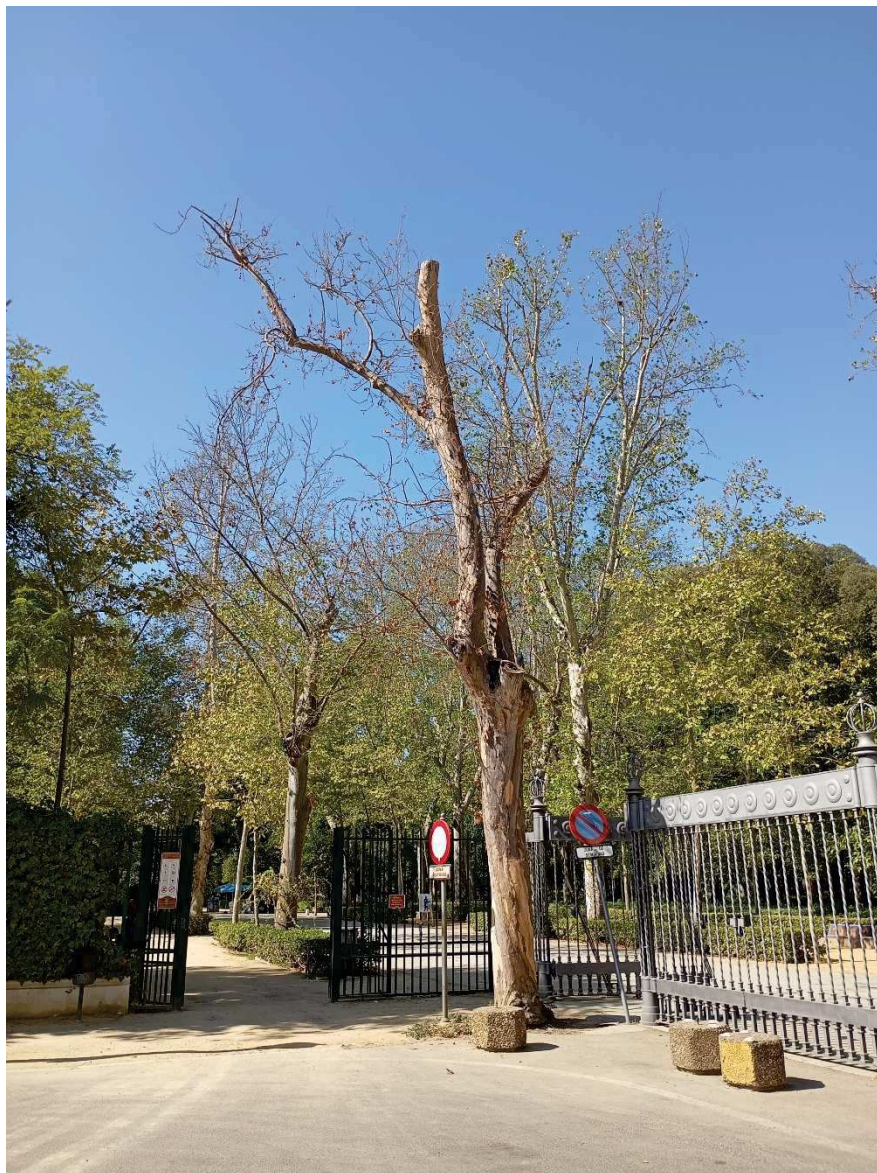
Árbol adulto muerto, con vigor nulo. Ha perdido por completo la capacidad fotosintética por presentar las hojas y ramas secas.
10. **ESTADO GENERAL:**

Ejemplar totalmente seco y sin vitalidad. Ha experimentado un deterioro progresivo, encontrándose actualmente en un estado de desvitalización irreversible.
11. **OBSERVACIONES:**

*Vista detalle del estado del ejemplar en copa y zona radicular*

Se contempla la reposición del ejemplar por otro de características adecuadas, con el propósito de recuperar las funciones ambientales, paisajísticas y de seguridad en el entorno.

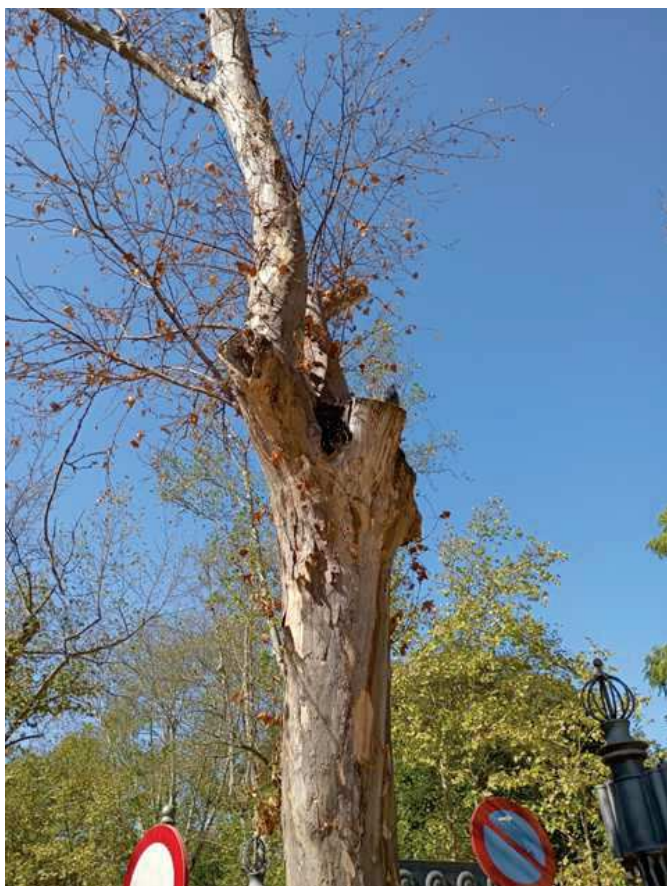
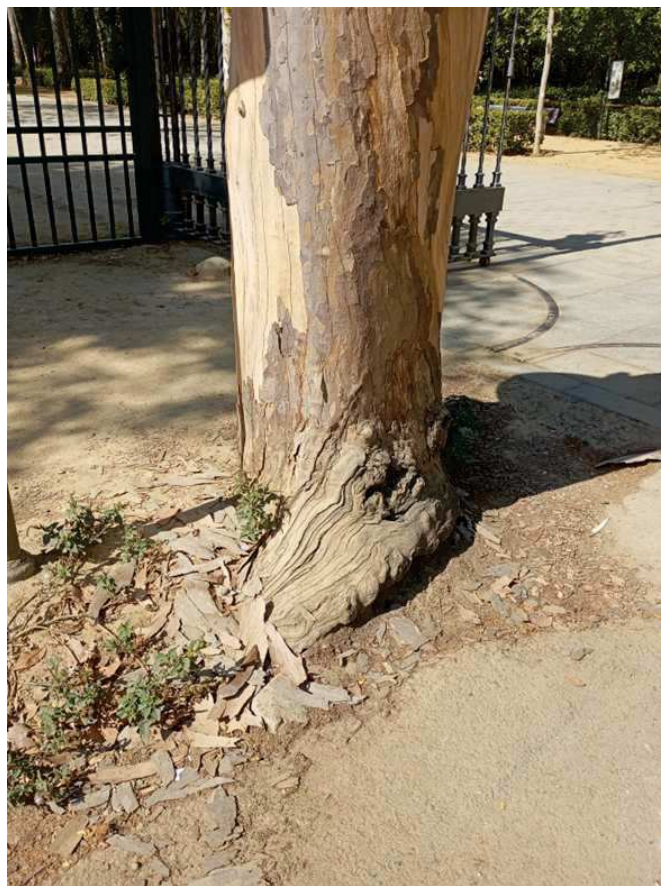
*Vista detalle del estado del ejemplar en copa y zona radicular*
