FICHA DE COMUNICADO DE APEO DE ARBOLADO VIARIO (AP1434/25)
PARTE 1^a

Código Apeo: AP 1434/25

UBICACIÓN: Avda. La Borbolla

Árbol: *Platanus hispanica*

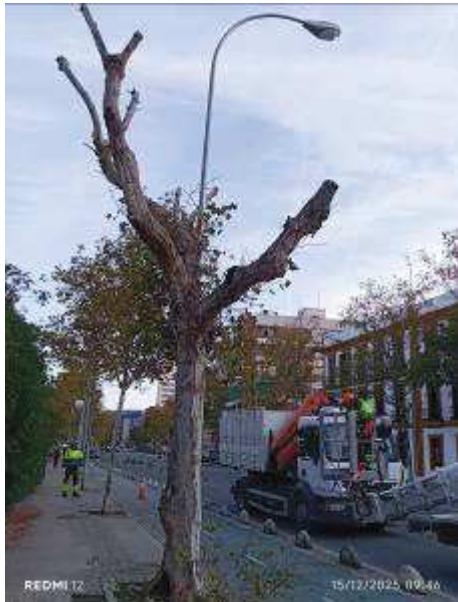
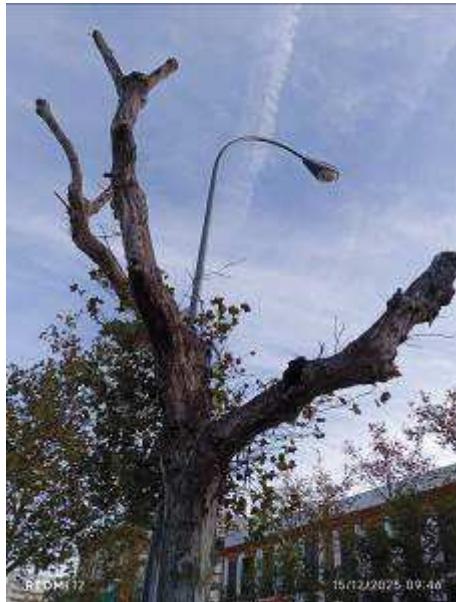
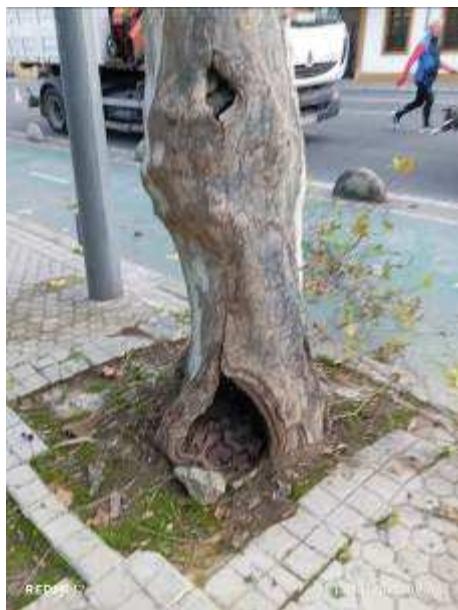
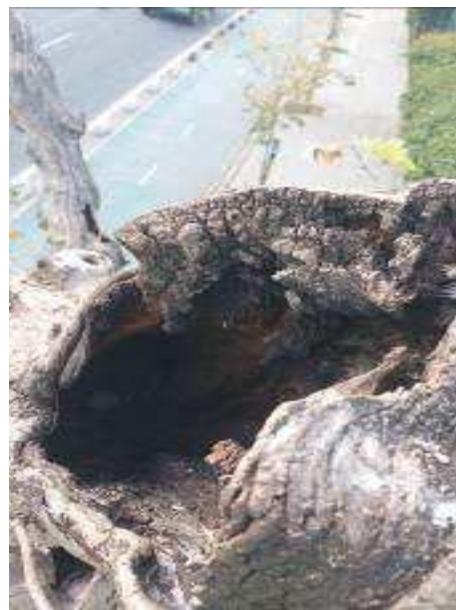
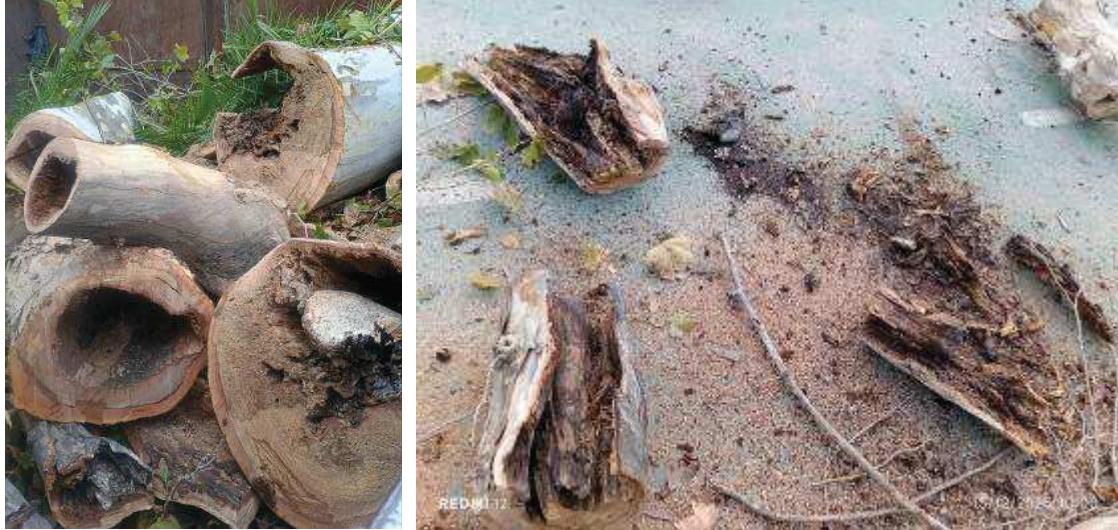
9. FOTOGRAFÍAS:

6. LESIONES GRAVES: 80% madera muerta en descomposición. Tras la regresión definitiva del ejemplar, existe una alta probabilidad de rotura de partes y/o vuelco del árbol completo debido al consiguiente debilitamiento mecánico y degradación de los tejidos disfuncionales, y a la inestabilidad del anclaje radicular. Cavidades de 20-30cm de diámetro en base del tronco, tronco y centro de la cruz principal. Tronco hueco, con madera remanente muy deteriorada por la presencia de hongos xilófagos y saprófitos de varias especies. Fendas longitudinales en la madera disfuncional desde el suelo hasta 1m de altura.

7. ESTADO GENERAL: Árbol maduro, antiguamente desmochado, práctica de poda obsoleta y desaconsejable por los daños permanentes que provoca en el desarrollo posterior del arbolado, por la alteración definitiva del porte natural y el fomento de la afección fungica y debilitamiento mecánico de la madera en los puntos de corte, entre otros perjuicios.

8. OBSERVACIONES: 'Chancro del Plátano' visible en tronco y copa, afección característica de esta especie en nuestra ciudad, originada por la acción conjunta de numerosos agentes bióticos (entre ellos, según diversos estudios, se ha detectado la presencia de *Kalotermes flavicollis* (termita), *Synanthedon codeti* (lepidóptero) y hongos como *Fusarium solani*, *Phaeoacremonium inflatipes*, *Splanchnonema platan*, *Inonotus sp.* y *Phialophora sp.*). La incesante actividad de los agentes impide la compartimentación efectiva de las heridas, por lo que es habitual el incremento progresivo de las lesiones, tanto en el interior de los fustes (oquedades y galerías), como en el exterior (necrosis cortical).
