AP-88-2026
 AGF

COMUNICADO DE APEO DE ARBOLADO (AP-88-2026). PARTE 1.
MOTIVO: ÁRBOL MUERTO

Código: AP-88-2026

Ubicación: Parque de Amate (Distrito Cerro-Amate)

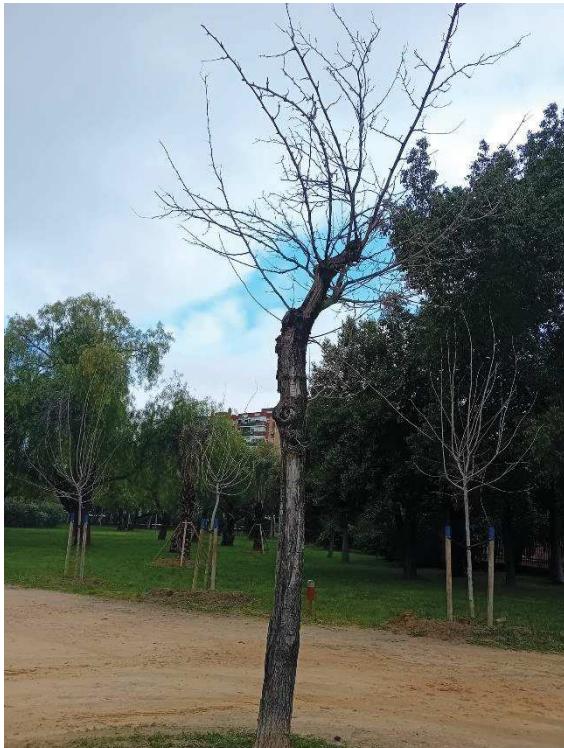
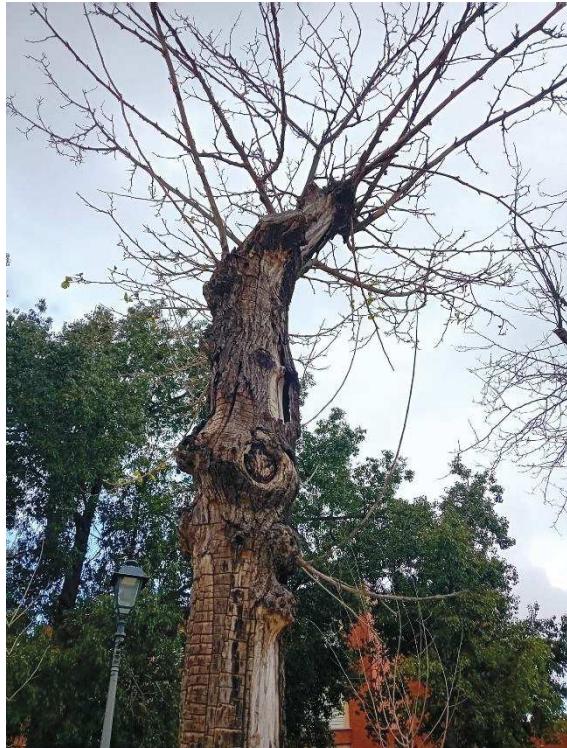
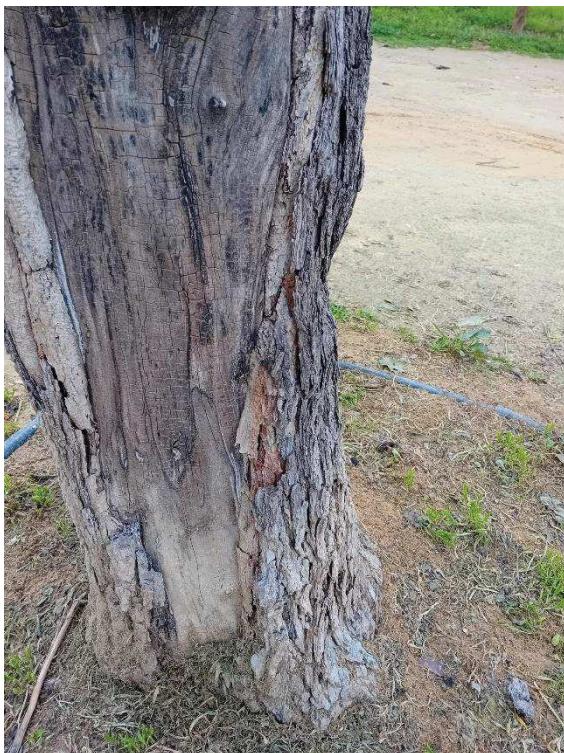
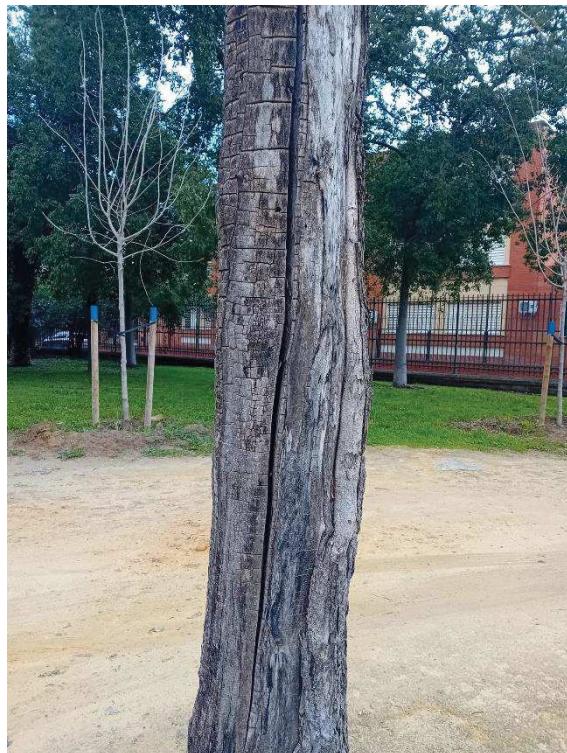
12. FOTOGRAFÍAS:

9. LESIONES GRAVES: El ejemplar se encuentra completamente seco, sin presentar hojas en la copa ni nuevos brotes, y por tanto, sin capacidad fotosintética. También se observa una amplia zona de descortezamiento con elevada degradación en toda la superficie vertical del tronco llegando a alcanzar el cuello radicular. Además, también presenta grandes fendas verticales sobre madera que actualmente se encuentra completamente seca, indicativo del avanzado estado de deterioro.

10. ESTADO GENERAL: El ejemplar se encuentra en un estado decrepito, destacando sus numerosas zonas descortezadas tanto en los ejes de la copa como en el tronco. Este ejemplar no presenta capacidad regenerativa ni de reacción ante los defectos que presenta, es por ello que sus expectativas de futuro son nulas y actualmente el ejemplar no genera beneficios ecosistémicos.

11. OBSERVACIONES: Se contempla la reposición del ejemplar por otro de características adecuadas, con el propósito de recuperar las funciones ambientales, paisajísticas y de seguridad en el entorno.
