AP-89-2026
AGF

COMUNICADO DE APEO DE ARBOLADO (AP-89-2026). PARTE 1.
MOTIVO: ÁRBOL MUERTO

Código: AP-89-2026

Ubicación: Parque de María Luisa (Distrito Sur)

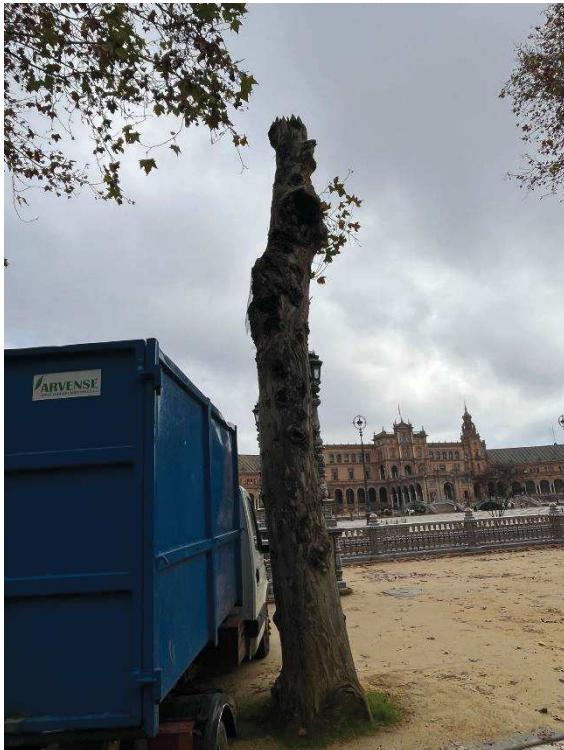
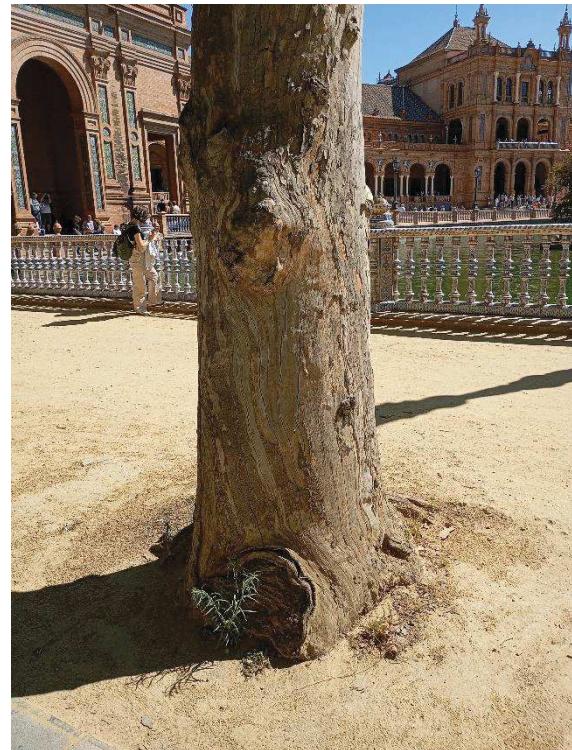
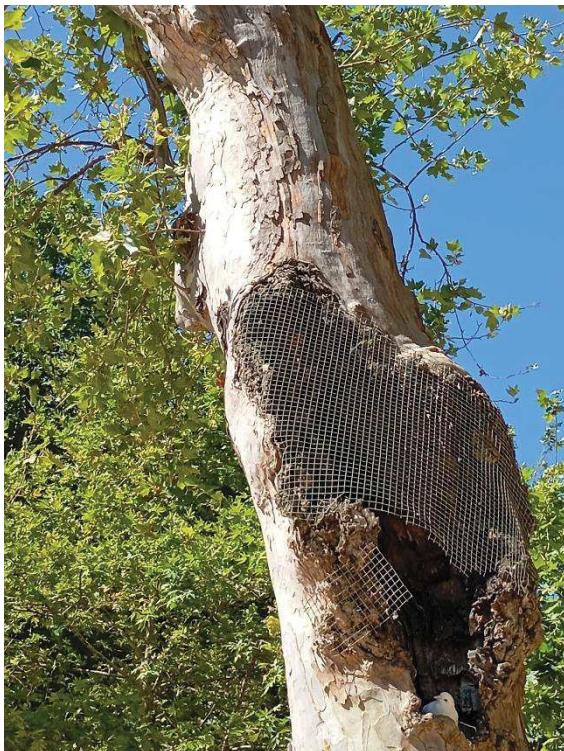
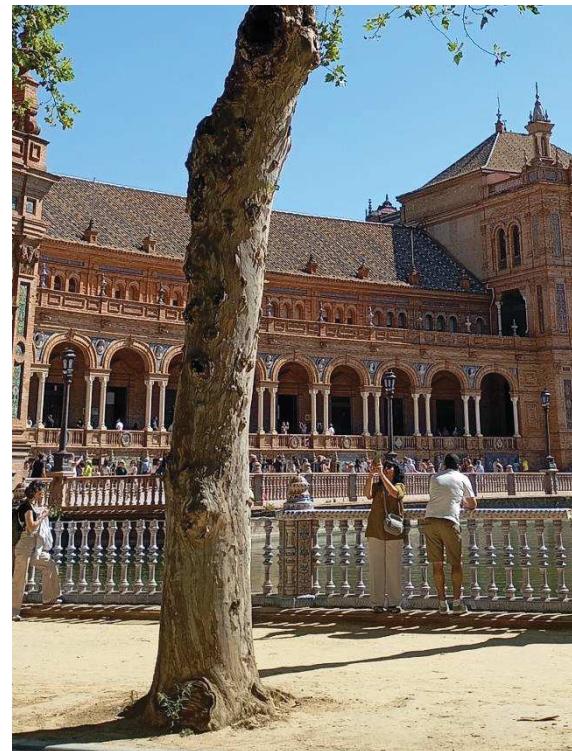
12. FOTOGRAFÍAS:

9. LESIONES GRAVES: El ejemplar se encuentra totalmente descopado, sin presencia de ramas ni de estructura alguna que permita la conformación de una copa funcional, lo que supone una pérdida absoluta de la capacidad fotosintética. En la zona superior del tronco se observan chancros de gran extensión, asociados a procesos avanzados de degradación y pudrición de la madera.

10. ESTADO GENERAL: La evolución del ejemplar ha sido negativa, perdiendo paulatinamente toda la estructura de copa que presentaba antiguamente. Actualmente se encuentra en un estado decrepito, sin presentar capacidad de regeneración ni de respuesta fisiológica frente a los defectos estructurales existentes, por lo que sus expectativas de futuro son nulas y actualmente no aporta beneficios ecosistémicos significativos.

11. OBSERVACIONES: Se contempla la reposición del ejemplar por otro de características adecuadas, con el propósito de recuperar las funciones ambientales, paisajísticas y de seguridad en el entorno.
