**Expediente: 13/2026**  
 AP-1468-2025  
 CAF

**ÚNICO.- Autorizar el apeo de un ejemplar de *Celtis australis* con ID nº 112615, situado en la Calle Carlos Franco Pineda (AP-1468-2025).**

## FICHA DE SOLICITUD DE APEO DE ARBOLADO VIARIO (AP1468/25) PARTE 1<sup>a</sup>

## FICHA DE SOLICITUD DE APEO DE ARBOLADO VIARIO (AP1468/25) PARTE 2<sup>a</sup>

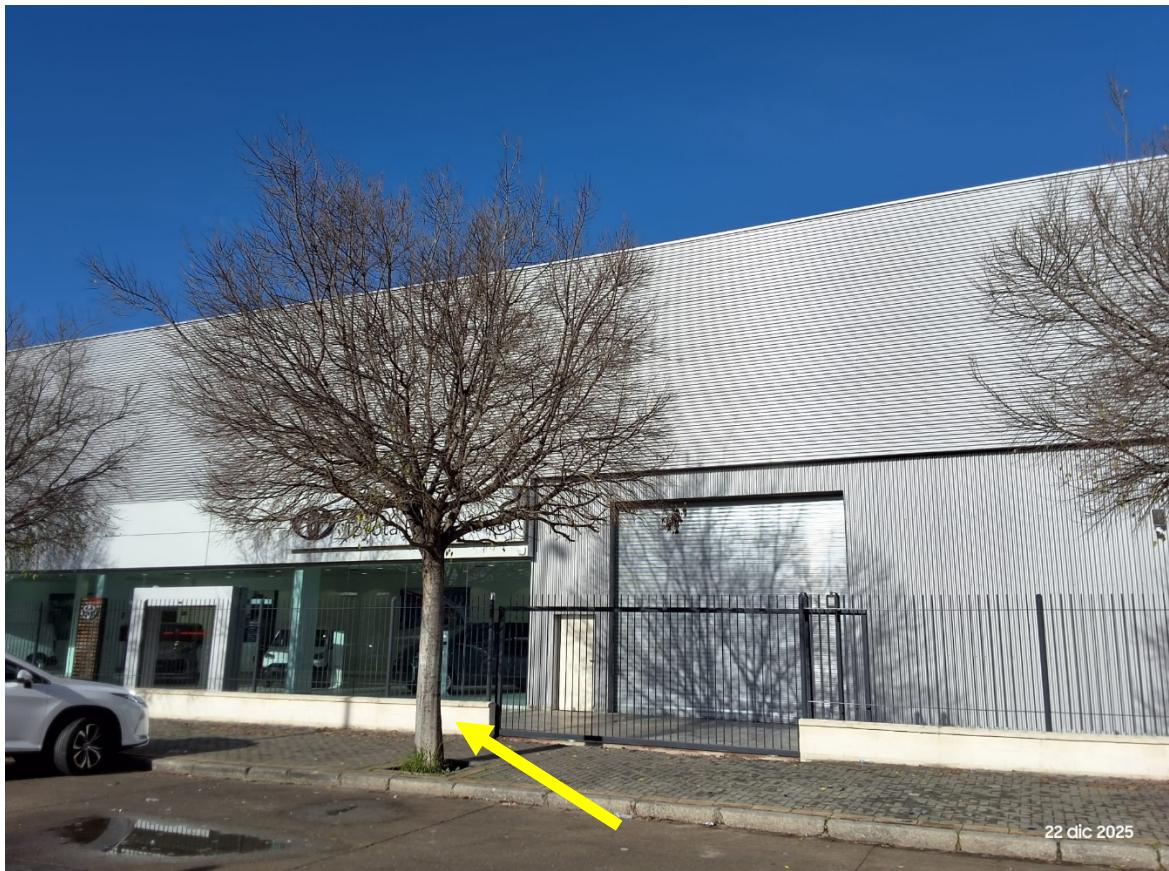
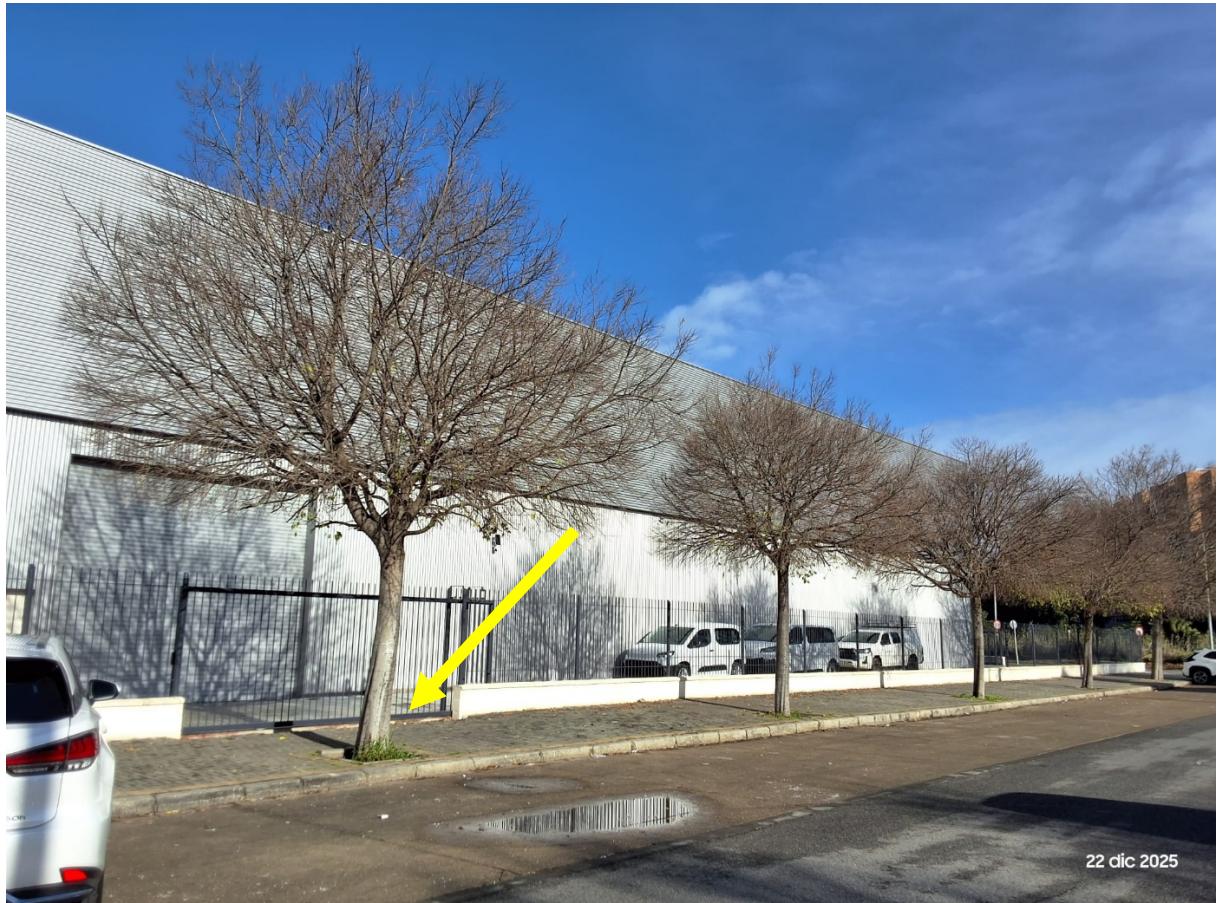
## 8. FOTOGRAFÍAS:

- 5. LESIONES GRAVES:** Ejemplar con posibles afectaciones en las raíces de anclajes debido a las reiteradas obras que han tenido lugar junto al pie.
- 6. ESTADO GENERAL:** Árbol maduro, con vitalidad media, porte levemente alterado por la concurrencia de factores abióticos del entorno: alcorque compactado, anoxia y daño radicular asociado obras, lesiones por rozamientos de vehículos en la parte aérea (desgarros y descortezamientos de pequeño tamaño); junto con las alteraciones derivadas de las lesiones previas y las propias inherentes de la especie.

- 7. OBSERVACIONES:** Las dimensiones y el estado fisiológico alterado previamente del pie hacen inviable su trasplante. Se procede al apeo por interferencia ineludible.
