Expediente: 1/2026

AP-388-2025
MJMM

FICHA DE COMUNICADO DE APEO DE ARBOLADO VIARIO (AP388/25) PARTE 1^a

Código Apeo: AP388/25

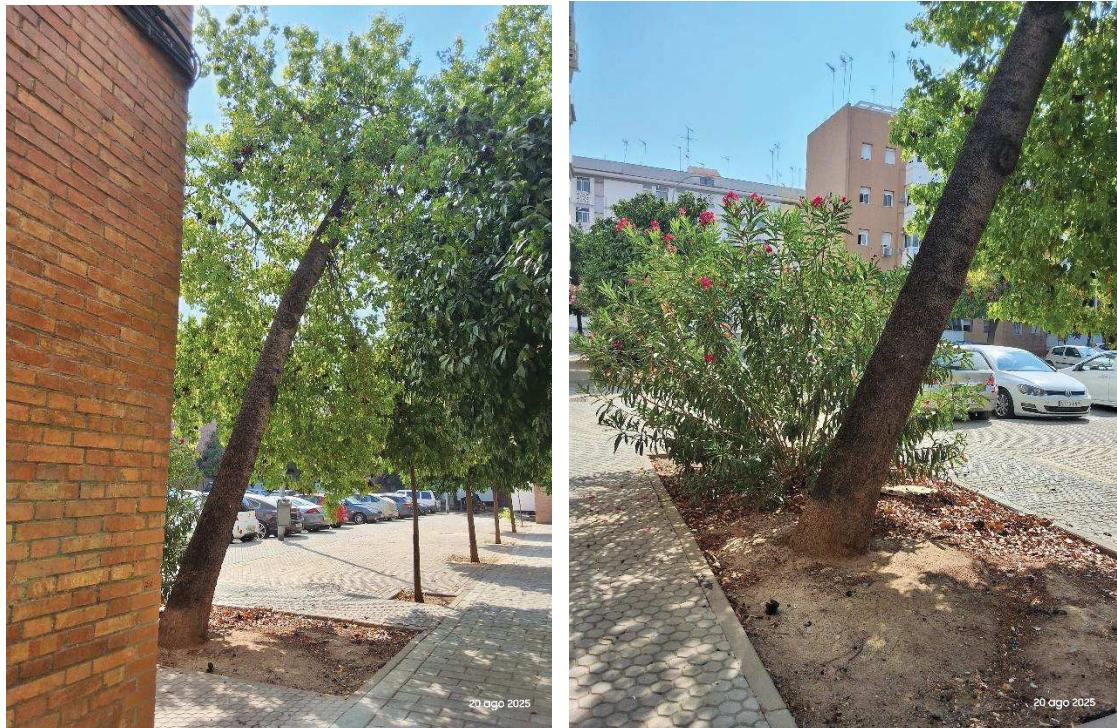
Imagen: BRX 104215.

6. LESIONES GRAVES: Dada su ubicación y, atendiendo al registro de inspecciones, el ejemplar ha podido sufrir diferentes lesiones en la parte aérea durante las podas y en el sistema radicular durante la realización de distintas obras de las infraestructuras de suministro y saneamiento. Es común en la especie que las diferentes afectaciones sean transmitidas hacia el sistema radicular, comprometiendo el desarrollo de su capacidad de anclaje.

7. ESTADO GENERAL: Ejemplar revisado tras EMA, con incremento progresivo de su inclinación (antes del apeo 22,17°, en agosto era de 21,64° SW). En el terreno se observaron grietas en la zona de compresión. Sin indicios mecánicos y visuales de movimiento activo.

8. OBSERVACIONES: Atendiendo a las características propias de la especie, se propone apeo dadas las probabilidades de vuelco sin previo aviso en una zona con alto tránsito de residentes.
