**Expediente: 1/2026**

AP-394-2025  
MJMM

**FICHA DE COMUNICADO DE APEO DE ARBOLADO VIARIO (AP394/25) PARTE 1ª**

## FICHA DE COMUNICADO DE APEO DE ARBOLADO VIARIO (AP394/25) PARTE 2ª

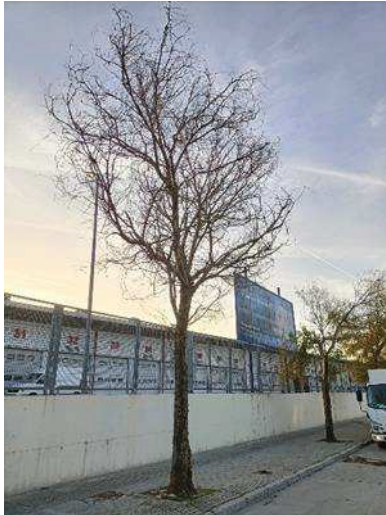
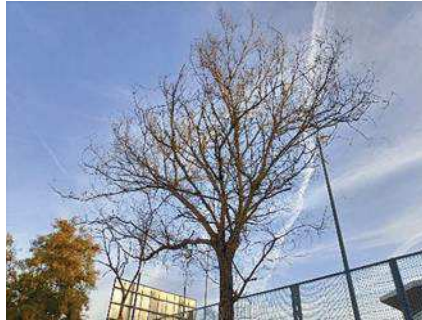
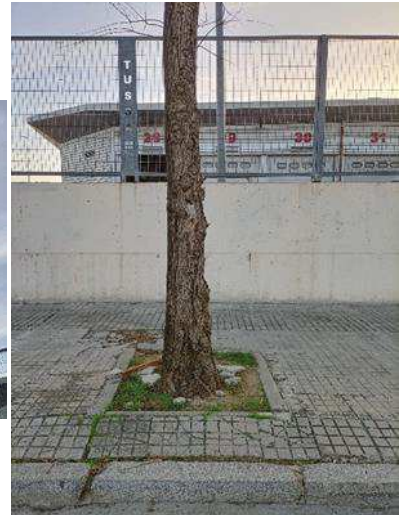
## 9. FOTOGRAFÍAS:

**6. LESIONES GRAVES:** Árbol muerto con el 100% de la copa seca. Descortezamiento longitudinal en tronco y ramas. Anteriores lesiones de poda en ejes principales. Tras la muerte del ejemplar, se evidencia una alta probabilidad de fracturas de ramas y/o vuelco del árbol completo debido al consiguiente debilitamiento mecánico de los tejidos funcionales.

**7. ESTADO GENERAL:** Ejemplar maduro que ha sufrido un decaimiento fisiológico progresivo en toda su estructura. Se observan antecedentes de podas en ejes principales.

**8. OBSERVACIONES:** Se estima desvitalización originada por afectaciones radiculares tras exposición a factores abióticos propios del entorno urbano, especialmente por inadecuación del sustrato, provocando una posible anoxia radicular debido a materiales impermeables; a diversas obras en acerado y calzada.

Por la presente se informa que se ha procedido, sin autorización previa, al apeo de un ejemplar muerto de *Styphnolobium japonicum*, situado en C/ Comercio, Unidad de Gestión perteneciente al distrito San Pablo-Santa Justa, debido a la necrosis de la totalidad de los tejidos funcionales, causando el decaimiento irreversible del ejemplar que actualmente se encuentra muerto, con alto riesgo potencial de fallo de partes o del árbol completo por debilitamiento mecánico y pérdida de resistencia estructural de la madera.
