**Expediente: 306/2026**

AP-600-2026  
AGF

SOLICITUD DE APEO DE ARBOLADO VIARIO (AP-600-2026) PARTE 1ª  
MOTIVO: RIESGO

# ISA Formulario de Evaluación Básica de Riesgo de Arbolado F2

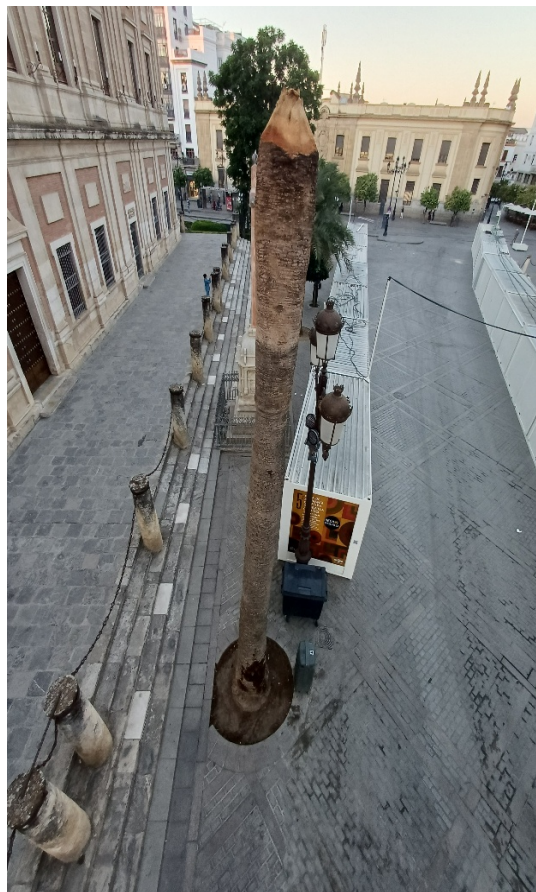
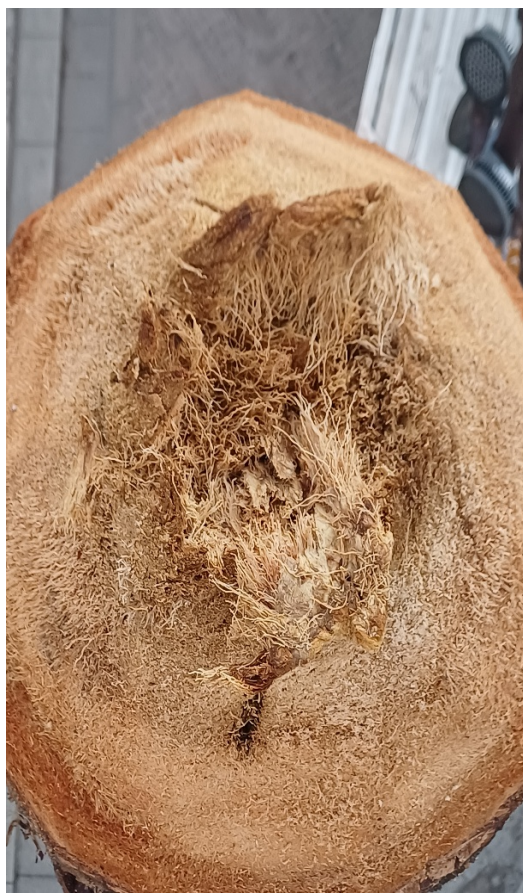
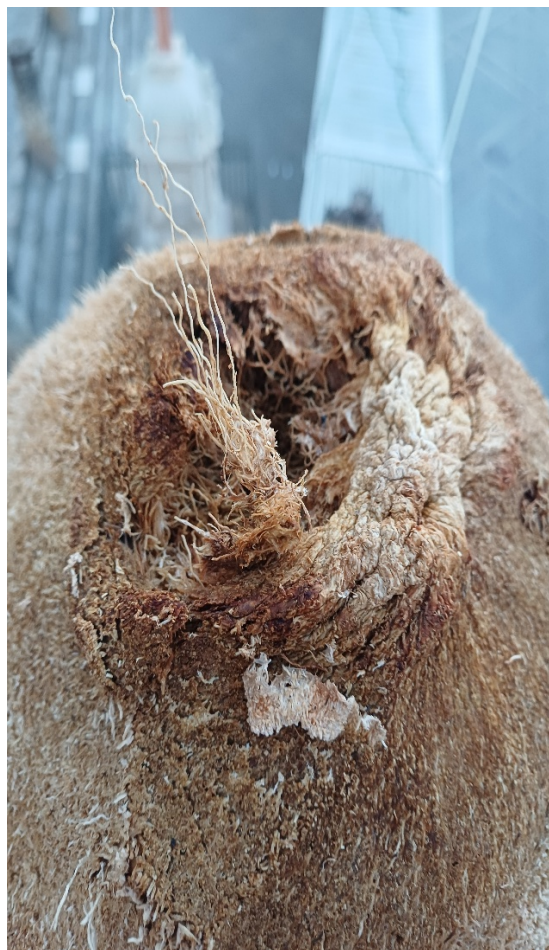
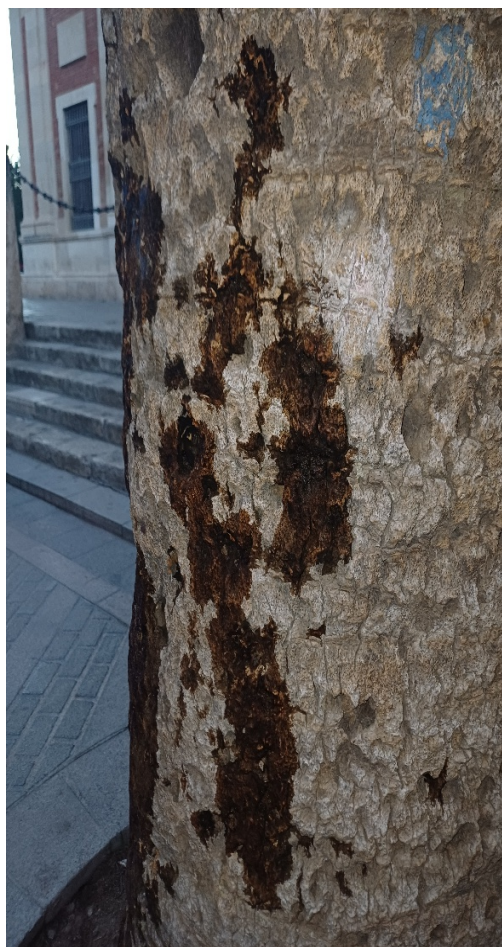
## 13. FOTOGRAFÍAS:

Ejemplar muerto a causa de afección por *Rhynchophorus ferrugineus*. Tras realizar cirugía con técnica de guarapeo y realizar ciclo de tratamiento con EPI "acetamiprid" insecticida sistémico, no ha sido suficiente, para eliminar dicha plaga. Tras ello se realizó una cirugía más agresiva eliminando toda su corona foliar y dejando escasa yema apical. Tras realizar dos tratamientos el ejemplar ha llegado a su muerte definitiva. La estructura de dicho ejemplar presenta degradación avanzada en la totalidad de su estípite, con exudaciones a nivel basal, por lo que nos indica que el colapso se puede dar en un período de corto medio plazo.

1. FECHA: 14/10/2026
2. SITUACIÓN: Fray Ceferino González.
3. DISTRITO: Casco Antiguo.
4. ESPECIE: *Phoenix canariensis*
5. ID: 2
6. P.C. (cm.): 202
7. ALTURA (m): 9
8. ALCORQUE (m): Individual
9. LATITUD DE ACERADO (m): Alineación en plaza.
10. LESIONES GRAVES:
  - Ejemplar definitivamente muerto.
  - Degradación avanzada con pudrición interna en la totalidad de su estípite.
  - Exudaciones en zona basal desprendiendo un fuerte olor a putrefacción.
  - Todo ello generado por la afección de *Rhynchophorus ferrugineus*.
11. ESTADO GENERAL:

Estípite con degradación y pudrición sin vida útil alguna.
12. OBSERVACIONES:

La degradación de sus estructuras puede colapsar en un periodo de a corto medio plazo.

Tras la muerte del ejemplar y la degradación que presenta solicitamos permiso para su tala inmediata. La estructura del ejemplar a parte de no aportar nada, ni ambiental ni estéticamente desprende un fuerte olor a putrefacción.
