**Expediente: 287/2026**

**SOLICITUD DE APEO DE ARBOLADO (AP-538-2026). PARTE 1.**  
**MOTIVO: CRITERIOS DE GESTIÓN**

**ID:** 1318

**Código:** AP-538-2026

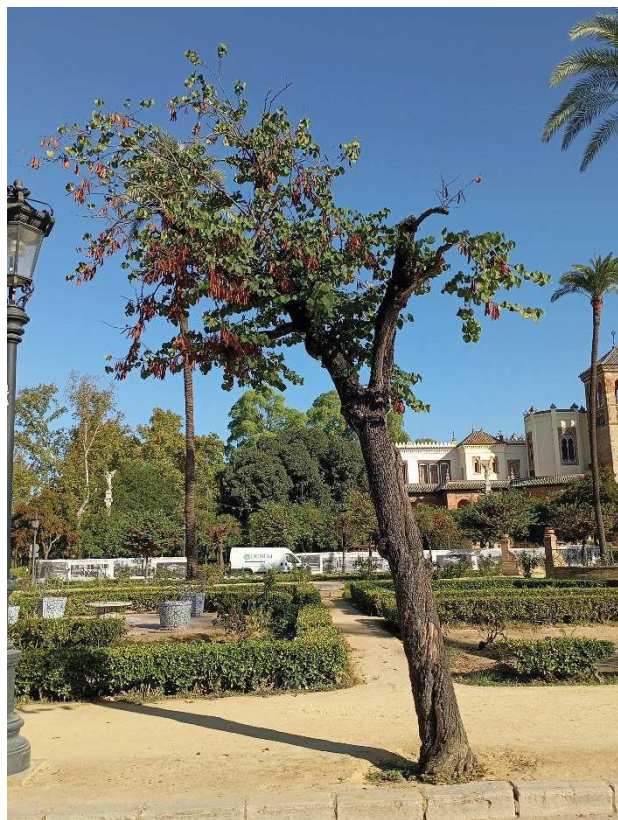
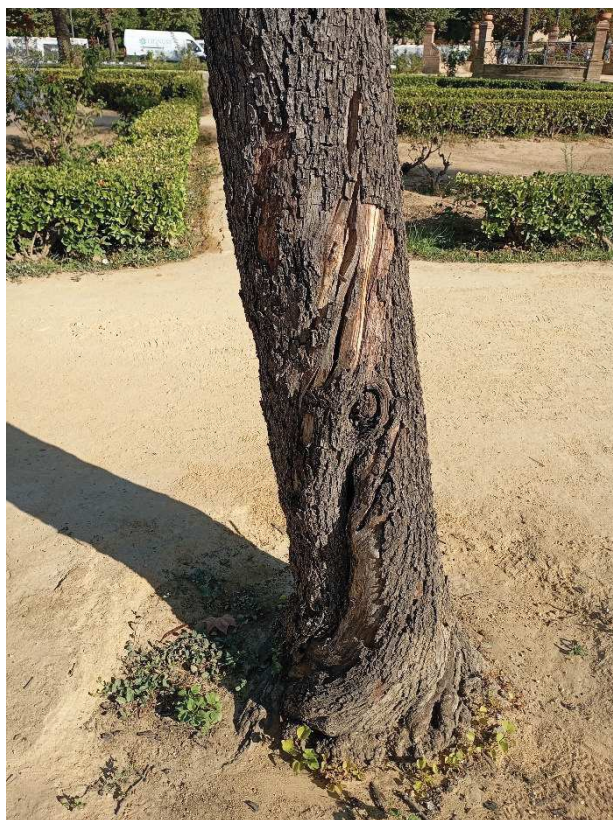
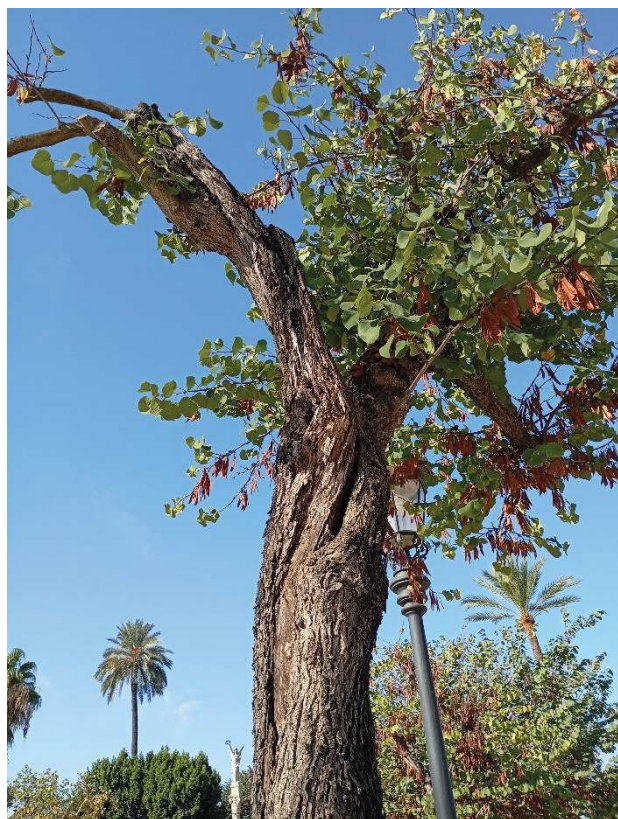
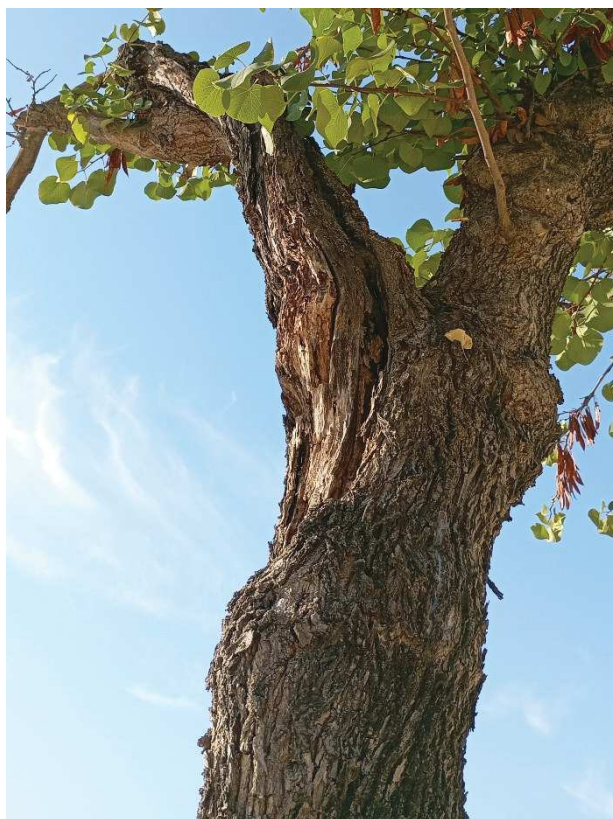
## 12. FOTOGRAFÍAS:

El ejemplar presenta una vitalidad baja, manifestada en los reducidos crecimientos observados en la copa y en la limitada capacidad de respuesta frente a los defectos presentes, entre los que se encuentran cavidades y heridas con madera vista y fendas longitudinales en el tronco. Asimismo, en las zonas de herida no se aprecia una respuesta significativa mediante la formación de madera de reacción. El conjunto de alteraciones fisiológicas y estructurales condiciona su capacidad para mantener y desarrollar una copa funcional a largo plazo. En consecuencia, se considera que el ejemplar presenta unas expectativas de futuro limitadas y una capacidad reducida para consolidar unos beneficios ecosistémicos significativos, resultando desfavorable el balance entre los costes asociados a su conservación y los beneficios que actualmente aporta. Es por ello que, se propone su apeo y posterior sustitución por un ejemplar adecuado, garantizando la continuidad de las funciones ambientales y paisajísticas del entorno.

9. **LESIONES GRAVES:** Se trata de un ejemplar adulto que presenta cierta inclinación hacia el oeste, apreciándose asimismo cierta torsión en la orientación de las fibras de la madera. En el tronco se observan diversas heridas y cavidades, acompañadas de zonas de madera seca y fendas, que evidencian un proceso de degradación de la madera. El ejemplar presenta dos ejes principales; únicamente uno de ellos mantiene actualmente una copa reducida y funcional, mientras que el segundo presenta una antigua herida asociada, aparentemente, al desprendimiento previo del eje durante una incidencia. En este último no se aprecia capacidad de rebrote ni recuperación de una estructura vegetativa.

10. **ESTADO GENERAL:** Presenta una vitalidad baja, que se evidencia en la ausencia de madera de reacción de las heridas y en los reducidos crecimientos que se observan en la copa. Se considera que el ejemplar no presenta la capacidad de aportar beneficios ecosistémicos consolidados, produciendo un impacto negativo con respecto al balance de costes y beneficios.

11. **OBSERVACIONES:** Estas actuaciones se enmarcan en un programa de renovación paulatino con el objetivo de mejorar el estado de conservación del arbolado del Parque María Luisa, por lo que se contempla la reposición del ejemplar por otro de características adecuadas, con el objetivo de restituir las funciones ambientales y paisajísticas de la zona.
