**Expediente: 287/2026**

**SOLICITUD DE APEO DE ARBOLADO (AP-543-2026). PARTE 1.**  
**MOTIVO: CRITERIOS DE GESTIÓN**

**ID:** 3490

**Código:** AP-543-2026

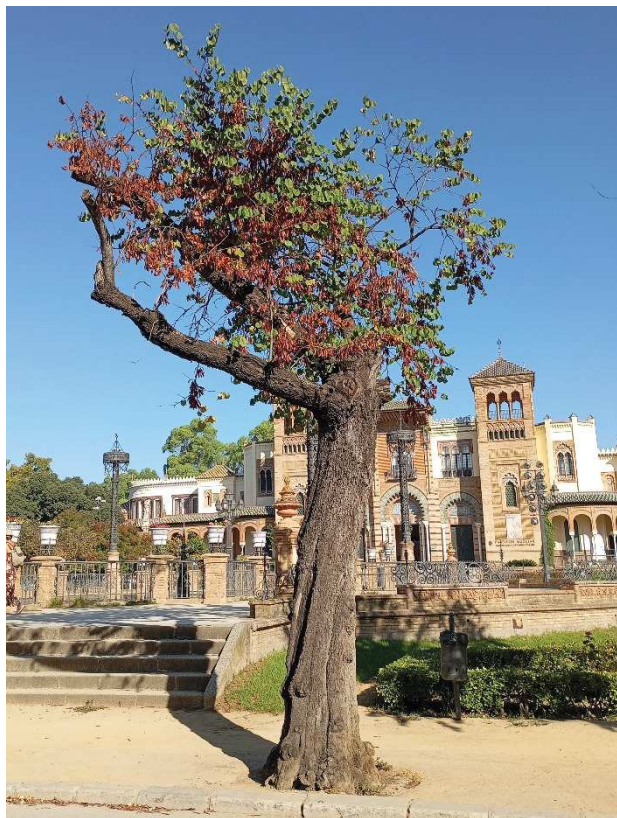
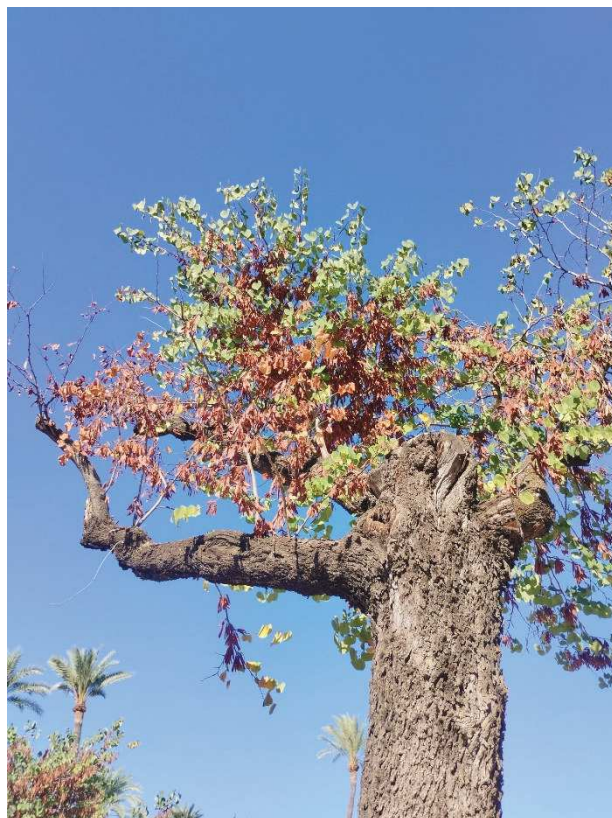
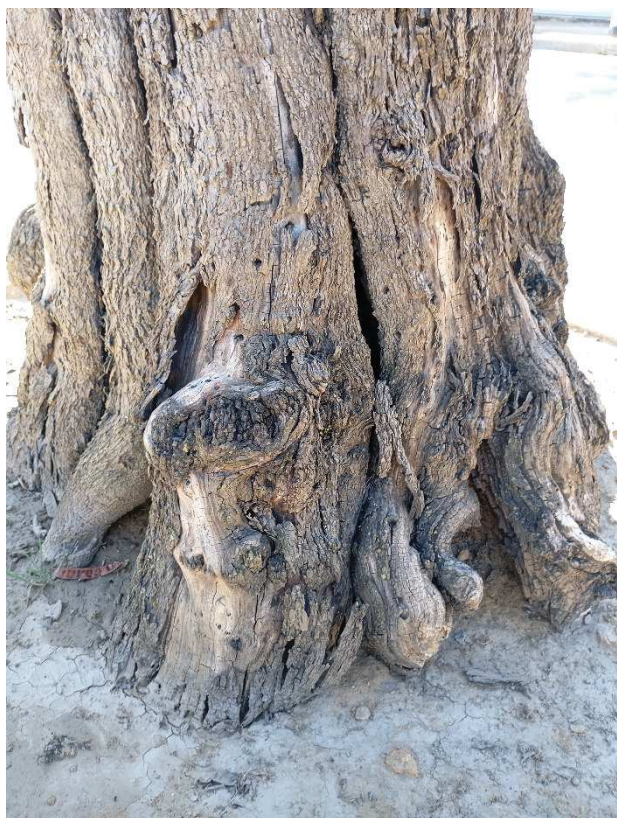
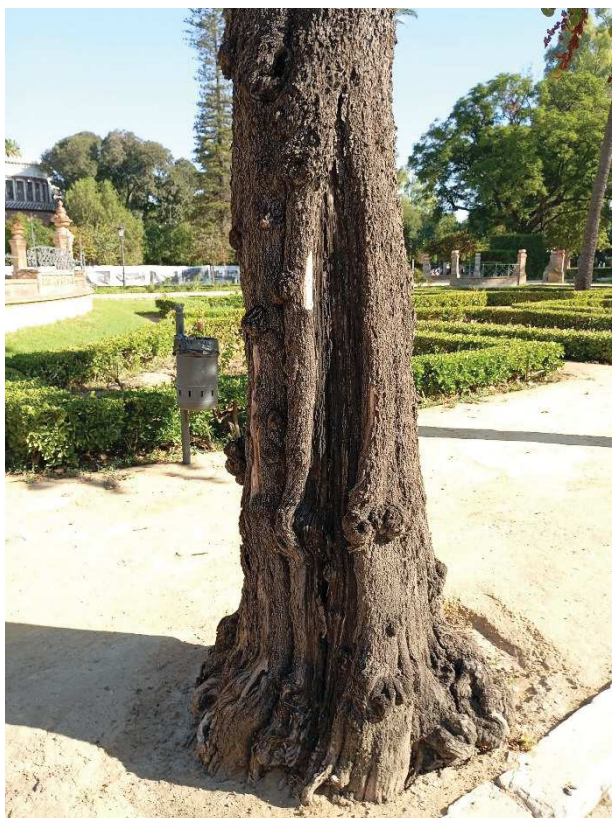
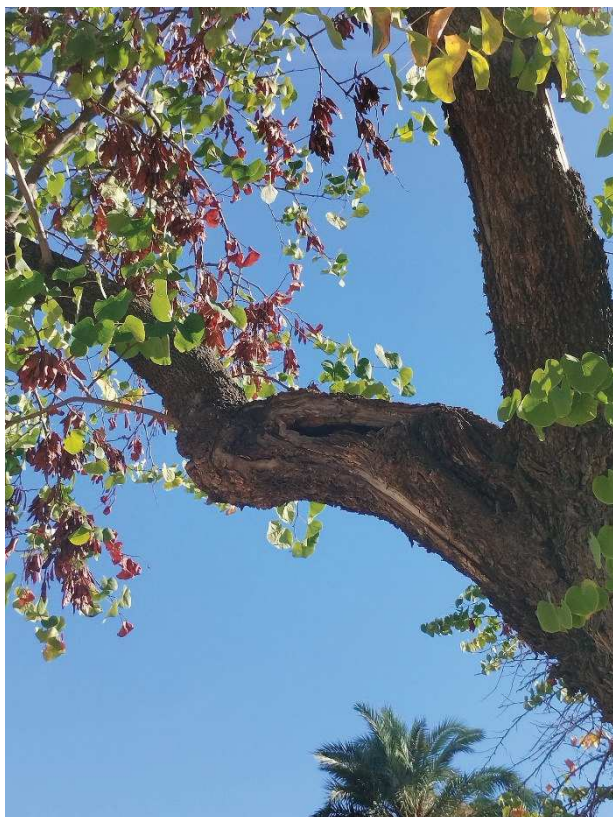
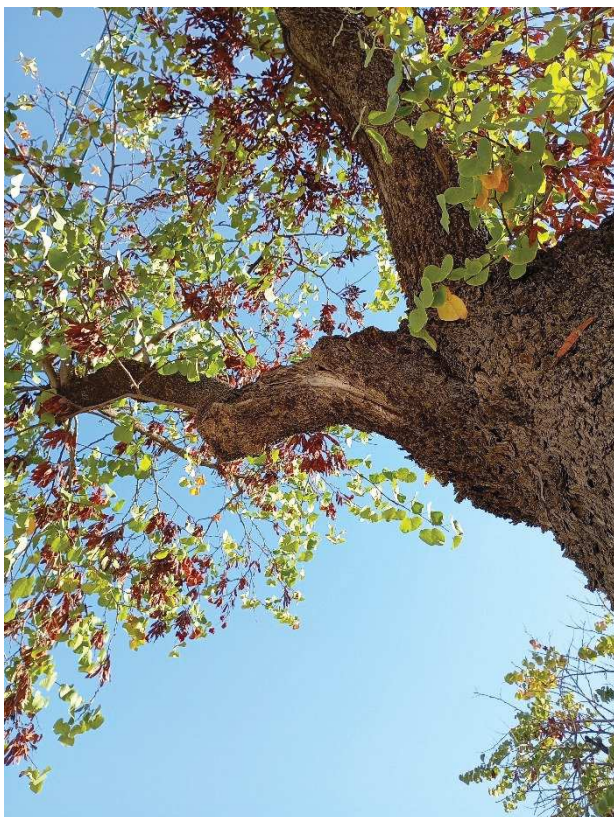
## 12. FOTOGRAFÍAS:

El ejemplar presenta un estado fisiológico desvitalizado, apreciándose un decaimiento de su vigor y una evolución negativa respecto a inspecciones anteriores. Se observa una cavidad con un estado avanzado de degradación de la madera en la cara oeste del tronco. En las heridas que presenta en el tronco y las ramas se observa una limitada capacidad de compartimentación y una escasa formación de madera de reacción, evidenciando una respuesta fisiológica reducida frente a los defectos existentes. El conjunto de alteraciones observadas limita significativamente su capacidad para recuperar y consolidar una estructura arbórea funcional. En estas condiciones, se considera que las expectativas de desarrollo futuro del ejemplar son reducidas y que su capacidad para proporcionar beneficios ecosistémicos consistentes se encuentra significativamente condicionada. Por ello, y en el marco del programa de renovación del arbolado del Parque de María Luisa, se propone su apeo y posterior sustitución por un ejemplar de características adecuadas, con el objetivo de garantizar la continuidad de las funciones ambientales y paisajísticas del entorno.

9. **LESIONES GRAVES:** Se trata de un ejemplar adulto que presenta una amplia herida longitudinal en la cara oeste del tronco, con avanzada degradación de la madera. La cavidad se prolonga hasta la base del tronco, donde se observan zonas de descortezamiento y madera seca. La copa ha sido alterada como consecuencia de diversas intervenciones de poda, incluyendo reducciones y terciados, constituyéndose principalmente por rebrotes cuyo anclaje se produce sobre zonas del tronco afectadas por procesos de pudrición, condicionando la estabilidad y consolidación de la estructura actual.

10. **ESTADO GENERAL:** Se observa un decaimiento en la vitalidad del ejemplar, observándose un deterioro con respecto a inspecciones anteriores. En las heridas de poda se observa una baja capacidad de compartimentación y de generación de madera de reacción, evidenciando el estado fisiológico que presenta. Se considera que el ejemplar no presenta capacidad suficiente para restaurar una copa consolidada que permita generar unos beneficios ecosistémicos consistentes.

11. **OBSERVACIONES:** Estas actuaciones se enmarcan en un programa de renovación paulatino con el objetivo de mejorar el estado de conservación del arbolado del Parque María Luisa, por lo que se contempla la reposición del

ejemplar por otro de características adecuadas, con el objetivo de restituir las funciones ambientales y paisajísticas de la zona.
