**Expediente: 287/2026**

**SOLICITUD DE APEO DE ARBOLADO (AP-544-2026). PARTE 1.**  
**MOTIVO: CRITERIOS DE GESTIÓN**

ID: 3704

Código: AP-544-2026

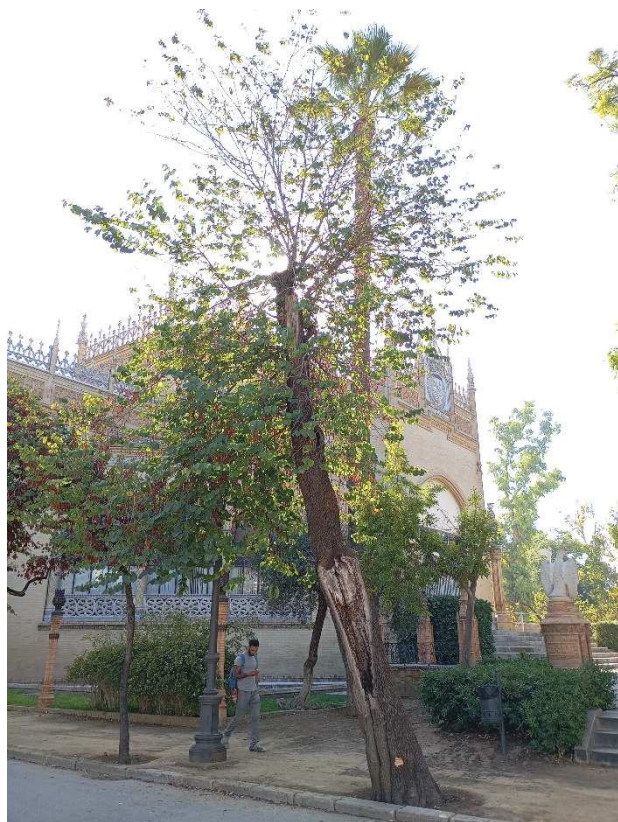
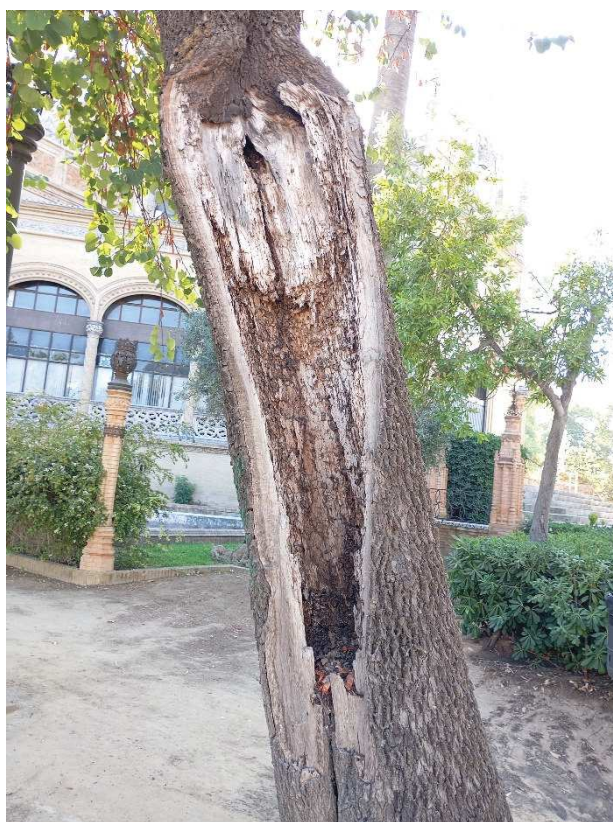
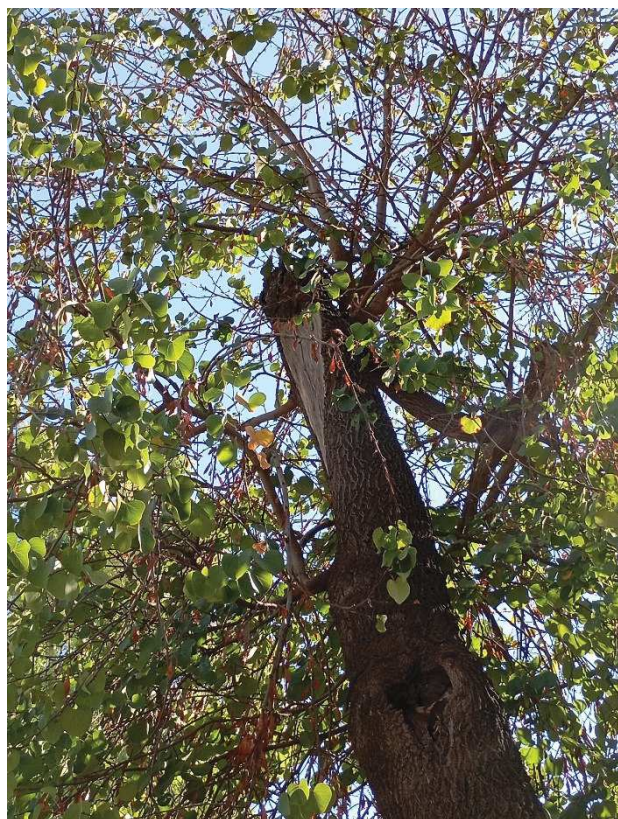
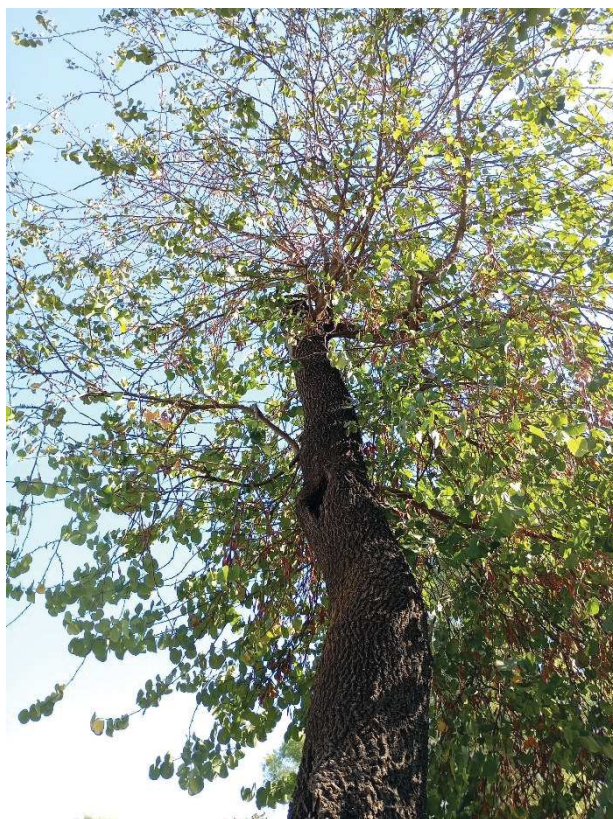
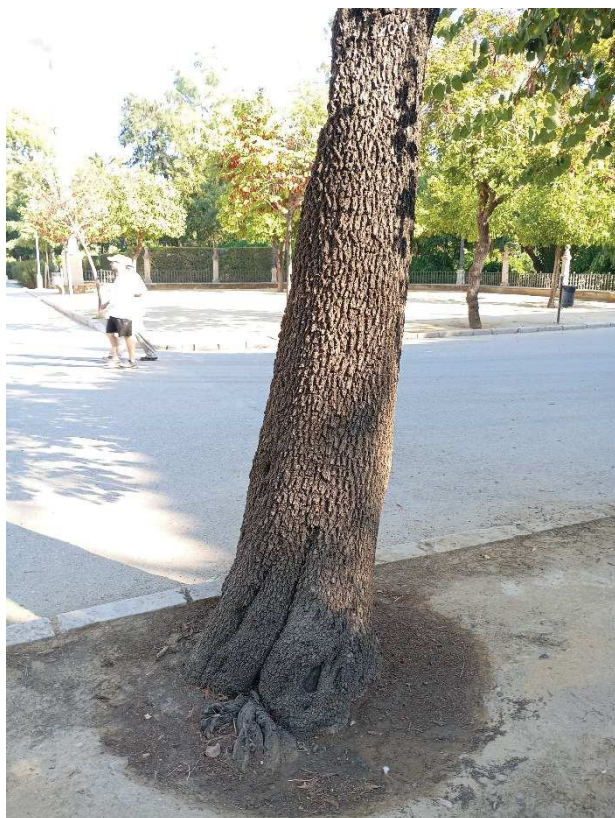
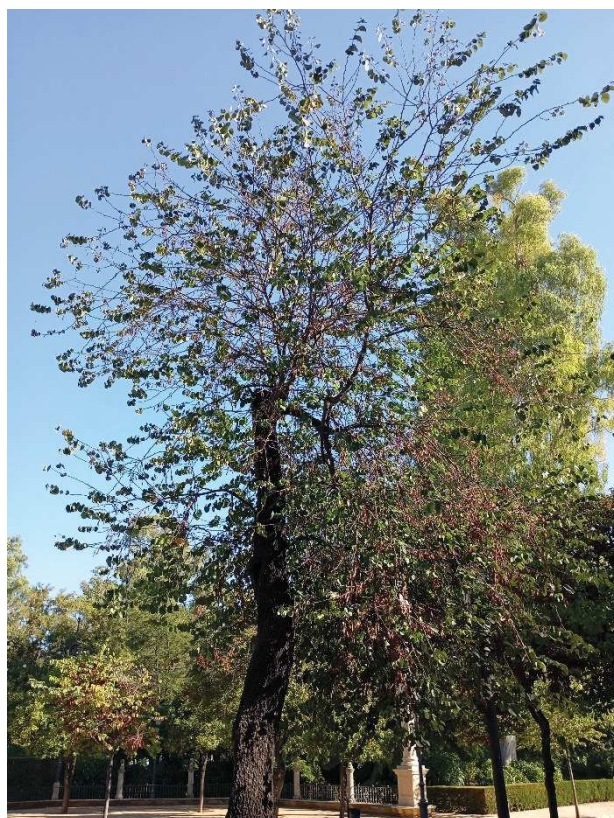
## 12. FOTOGRAFÍAS:

Se trata de un ejemplar adulto que presenta un estado fisiológico desvitalizado, con signos de decaimiento y una capacidad de respuesta limitada frente a los defectos estructurales existentes, entre los que se destaca una herida longitudinal en el tronco. En dicha cavidad se observa un estado avanzado de degradación de la madera interna, afectando a toda la sección del tronco en menor o mayor medida. El reducido desarrollo de la copa, unido al avanzado deterioro de la madera en la zona afectada y a la escasa respuesta mediante formación de madera de reacción, condiciona significativamente su capacidad para recuperar y consolidar una estructura funcional. En estas condiciones, se considera que el ejemplar presenta unas expectativas de desarrollo futuro limitadas y una capacidad reducida para proporcionar beneficios ecosistémicos de forma consistente. En consecuencia, el balance coste/beneficio se considera negativo, por lo que se propone su apeo y posterior sustitución por un ejemplar adecuado, garantizando la continuidad de las funciones ambientales y paisajísticas del entorno.

9. **LESIONES GRAVES:** Se trata de un ejemplar adulto que presenta una inclinación aproximada de 17°. En la zona media del tronco se observa una extensa herida longitudinal, de aproximadamente 1,20 m de longitud, originada como consecuencia de la fractura de un antiguo eje que se encontraba anclado en dicha zona. En el interior de la lesión se aprecia un avanzado estado de degradación de la madera, acompañado de una limitada formación de madera de reacción en sus bordes, evidenciando una respuesta estructural insuficiente frente al defecto. Asimismo, la copa actual está constituida principalmente por pequeños brotes, debido a la pérdida y reducción de su estructura principal como consecuencia de intervenciones de poda anteriores.

10. **ESTADO GENERAL:** Se observa una desvitalización del ejemplar, mostrando una escasa respuesta a los defectos que presenta. Se considera que no tiene la vitalidad necesaria para consolidar una estructura de copa que permita establecer unos beneficios ecosistémicos consistentes.

11. **OBSERVACIONES:** Estas actuaciones se enmarcan en un programa de renovación paulatino con el objetivo de mejorar el estado de conservación del arbolado del Parque María Luisa, por lo que se contempla la reposición del ejemplar por otro de características adecuadas, con el objetivo de restituir las funciones ambientales y paisajísticas de la zona.
